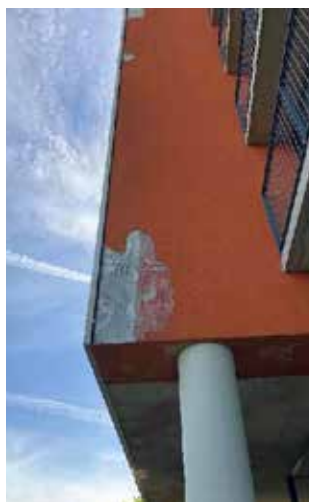
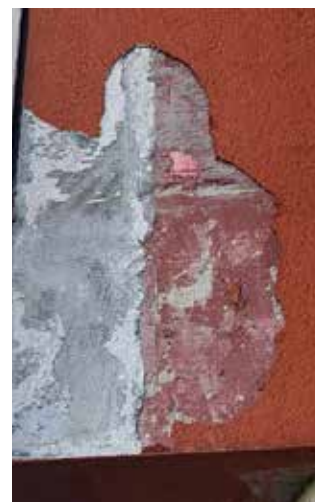
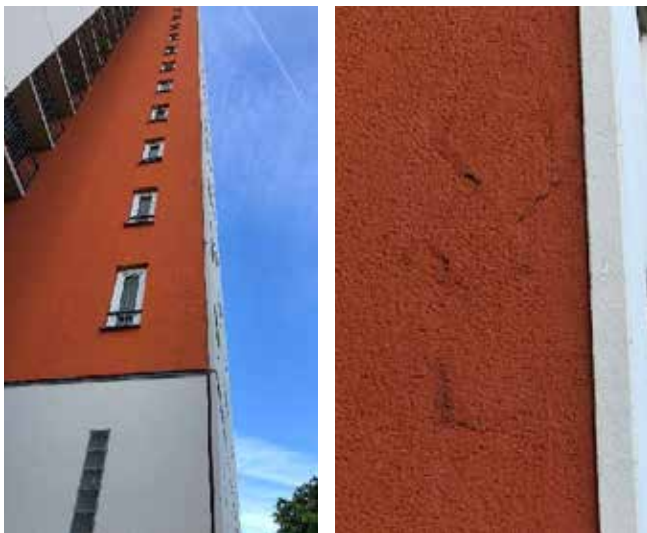
“Wat een schade”, vertelt Ed. “Grote delen van de geschilderde krabpleisterwerk waren onthecht. Hierdoor waren de grondmortelweefsellaag en de wapeningsweefsels duidelijk zichtbaar. De wapeningsweefsels bestonden uit verschillende soorten (blauw, rood en wit) met elk een andere maaswijdte. De banen van de weefsels laggen niet allemaal volledig ingebed in de grondmortel-

weefsellaag. Ook zagen de kitafdichtingen er niet fraai uit. De randen waren losgescheurd. Hierdoor waren er gaten ontstaan waar vocht naar binnen kon dringen.

Aan de onderzijde van de luifel waren verkleuring en deformatie te zien. De toegepaste oranjekleurige verf was zeer lijvig en dik op het krabpleisterwerk aangebracht. Gelukkig was er nog geen schade aan de verfafwerking te zien. Maar teveel nieuwe verflagen op het gevelisolatiesysteem kon wel leiden tot dampdiffusieweerstand. Tot slot was er aan het oppervlak van de rechterzijgevel op verschillende verdiepingshoogtes in horizontale richting rechtlijnige scheuren te zien. De scheuren stonden behoorlijk wijd open. Hierdoor kon vocht makkelijk naar binnendringen en tot behoorlijke schade leiden.

De schade, scheurvorming en onthechting aan de geschilderde krabpleisterafwerking had naar mijn mening verschillende oorzaken:

1. De kitafdichtingen waren onvoldoende vocht-dicht afgewerkt. Door de openstaande naden kon hemelwater naar binnendringen en achter het gevelisolatiesysteem komen. De voorheen uitgevoerde reparaties en nu aanwezige schadeplekken waren hier het gevolg van.
2. De scheurvorming kwam door ontlasting van spanningsgedrag in het gevelisolatiesysteem. Het spanningsgedrag werd opgebouwd door vochtinwerking vanuit lekkageplekken en de invloed van opwarming en afkoeling van dit gevelisolatiesysteem.
3. De wijze van uitvoering van de voorheen gedane reparaties riep technisch gezien ook vraagtekens bij mij op. Het aanbrengen van krab-

pleister in wisselende laagdiktes, het toepassen van verschillende kwaliteiten wapeningsweefsel (met en zonder overlappingsen) en het aanbrengen van de grondmortelweefsellaag in verschillende laagdiktes konden leiden tot scheurvorming in en onthechting van de grondmortelweefsellaag en krabpleisterafwerking.

En dan nu de vraag: hoe was deze schade te herstellen? Zonder het uitvoeren van een diepgaand onderzoek naar de oorzaken kon ik niet vertellen in welke mate herstel en/of vervanging nodig was. Maar het leek erop dat er alleen langs de uitwendige hoeken in verticale richting schade aan het gevelisolatiesysteem voorkwam. Uitgaande van deze situatie was het herstel als volgt:

- ✓ Het verwijderen van de bestaande krabpleister- en grondmortellaag door het gevelisolatiesysteem tot op het isolatieplaatoppervlak in te slijpen. Dit moest gebeuren in verticale richting op 1 tot 1,50 meter vanuit de verticale uitwendige hoeken.
- ✓ Het verwijderen van een smalle strook van 100mm van de krabpleister tot op de bestaande grondmortel weefsellaag.
- ✓ Alle aansluitnaden tussen gevelisolatiesysteem en nevenliggende bouwdelen (prefab betonelementen) voorzien van een flexibel blijvende kitafdichting (verholen kitafdichting).

- ✓ Het stellen van stucstopprofielen langs de verticale randen van de prefab betonelementen.
- ✓ Het aanbrengen van de nieuwe grondmortel weefsellaag en het horizontaal ruwkammen van het oppervlak hiervan.
- ✓ Na verharding een nieuwe krabpleisterafwerkingen aanbrengen en afwerken.”

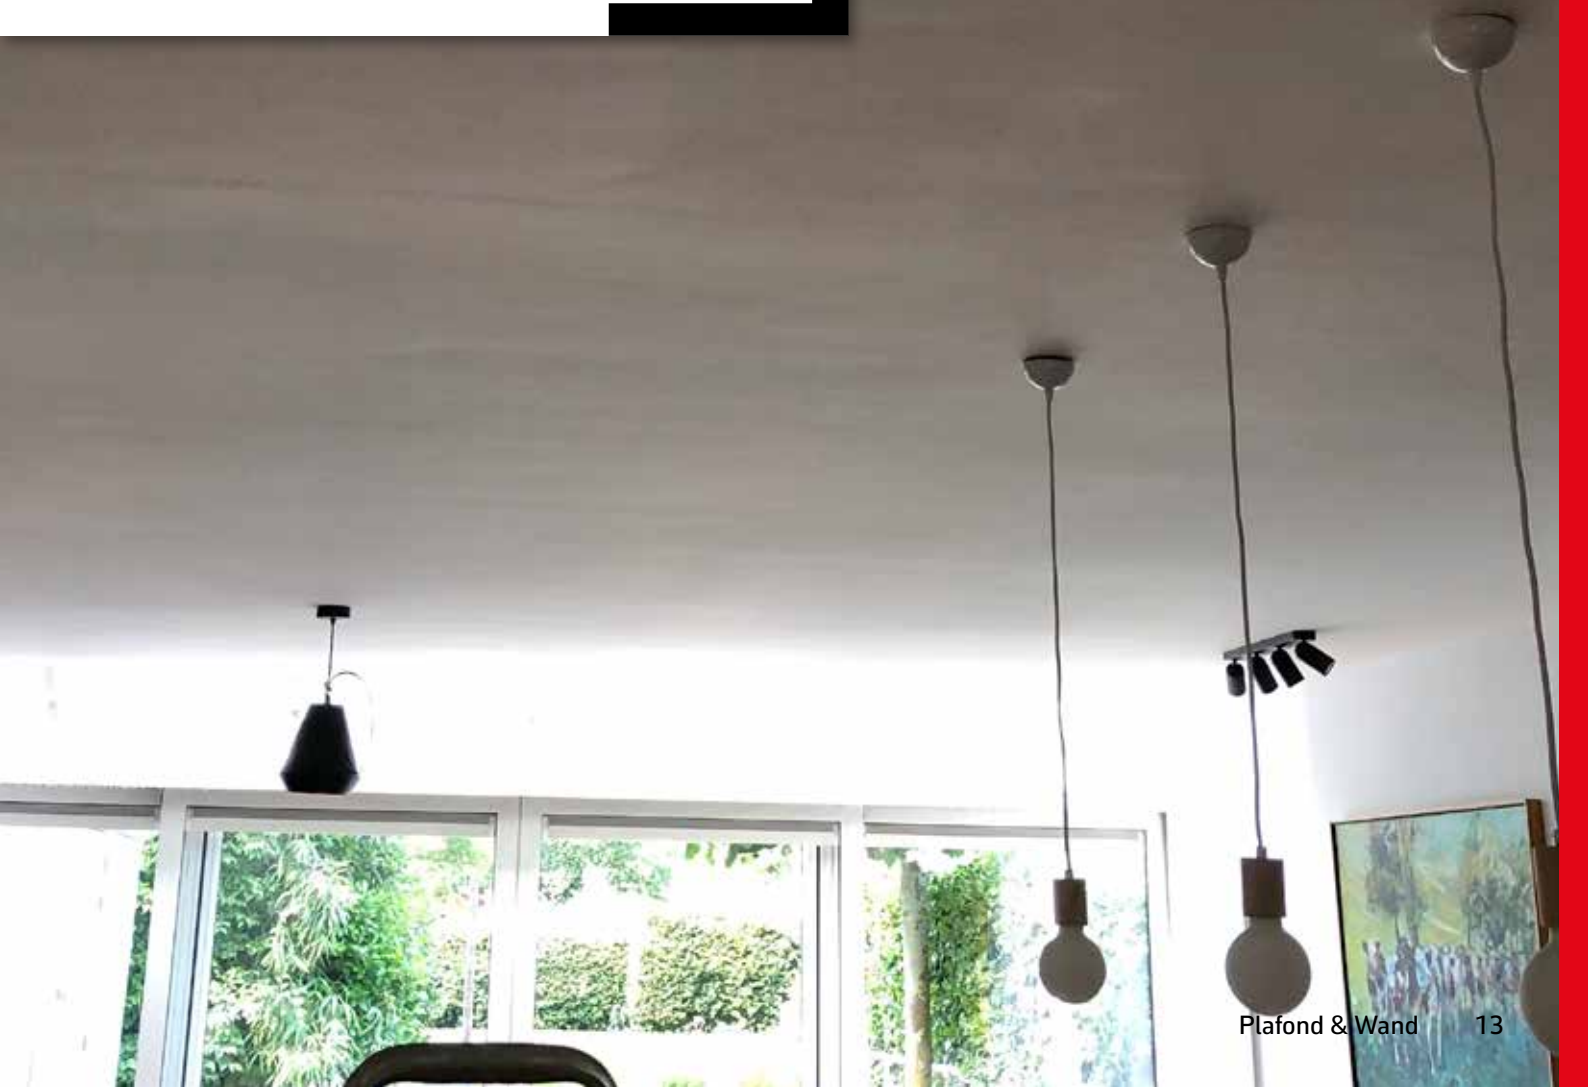
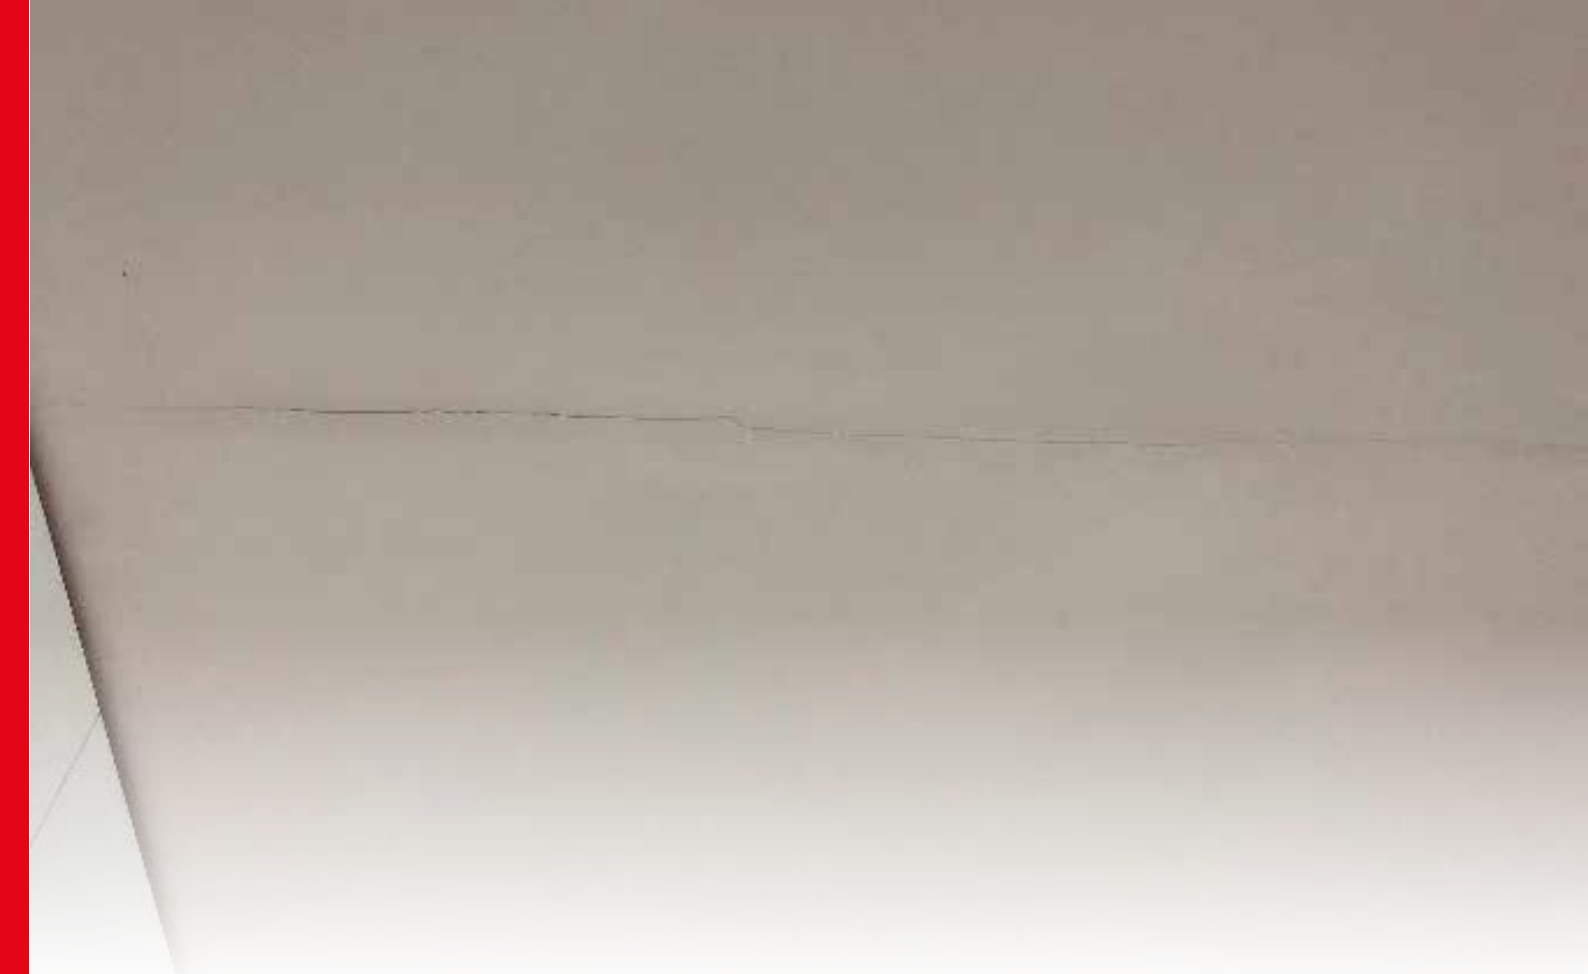
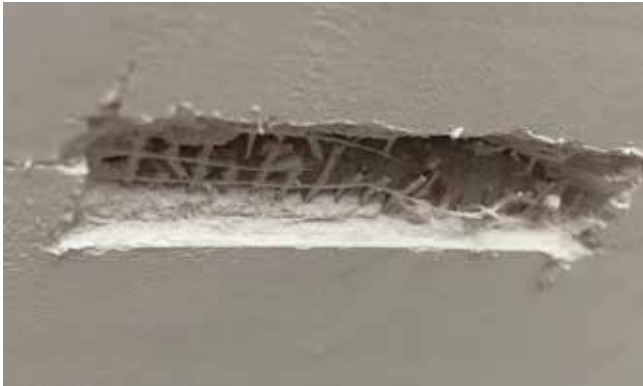
**In een woonkamer is door een plafond- en wandbedrijf een verlaagd plafond gemonteerd. Vervolgens heeft een stukadoorsbedrijf het plafond gestukadoord. Na het stukadoren van het plafond, maar voor het schilderen, zagen de bewoners op meerdere plaatsen scheuren zichtbaar worden. De scheuren waren vooral te zien op de langsnaden tussen de stucplaten. Ook zagen ze dat het plafond op een golvend heuvellandschap begon te lijken: overal zaten bollingen! Om de oorzaak te achterhalen en erger te voorkomen hadden de bedrijven en de bewoners een spoedaanvraag gedaan bij Technisch Bureau Afbouw.**

Op een enkele plaats zat een grotere naad. Op naden van de stucplaten had het stukadoorsbedrijf een gaasbandje aangebracht. Daarna was een pleisterlaag aangebracht van ongeveer 3 tot 5mm. Het plafond was door de stukadoor in één laag afgewerkt. De duidelijke golvingen of bollingen in het plafondvlak liepen telkens van naad tot naad.

De oorzaak van de scheurvorming moest worden gezocht in de volgende punten:

1. De stucplaten waren met te weinig schroeven gemonteerd. De schroefafstand diende maximaal 100mm te zijn. Dit hield in dat er op een stucplaat van 400mm 5 schroeven moeten zit-

ten over de breedte van de stucplaat, op elke rachel. Het ontbreken van schroeven had ervoor gezorgd dat de stucplaten na het nat worden door de pleisterlaag waren gaan uitzakken. Het gevolg hiervan waren de bollingen/golping in het plafondvlak.

2. Een onjuiste vulling van de ruimte tussen de plaatnaden door het aanbrengen van gaasband op de opening.

3. Te weinig laagdikte van het pleisterwerk. Deze diende rond de 8 tot 10mm te bedragen.

Door de combinatie van punt 2 en 3 kon geen sterke verbinding worden verkregen op de langsnaden. Het gevolg was dat er door spanningen op de zwakke plaatsen scheuren ontstond. Dat was in dit geval ter plaatse van de

Het herstellen van de schade was zeker mogelijk:

- ✓ Het bijschroeven van de plafonds.
- ✓ Het openmaken van de langsnaden over de gehele diepte van de pleisterlaag tot in de naad tussen de stucplaten.
- ✓ Het primeren van deze ondergrond om de eerste zuiging te beperken.
- ✓ Het vullen en afwerken van de naden met gips conform TBA -richtlijn 1.1 (Paddenstoelvorm).

- ✓ Indien noodzakelijk het gehele plafond voorstrijken en overpleisteren om een vlak eindresultaat te krijgen.
- ✓ Het opnieuw schilderen van het plafond. Ook mogelijk: het behangen van het totale oppervlak met een vliesbehang en het daarna schilderen. Het vliesbehang zal het oppervlak extra versterken om scheurvorming in de toekomst te beperken.

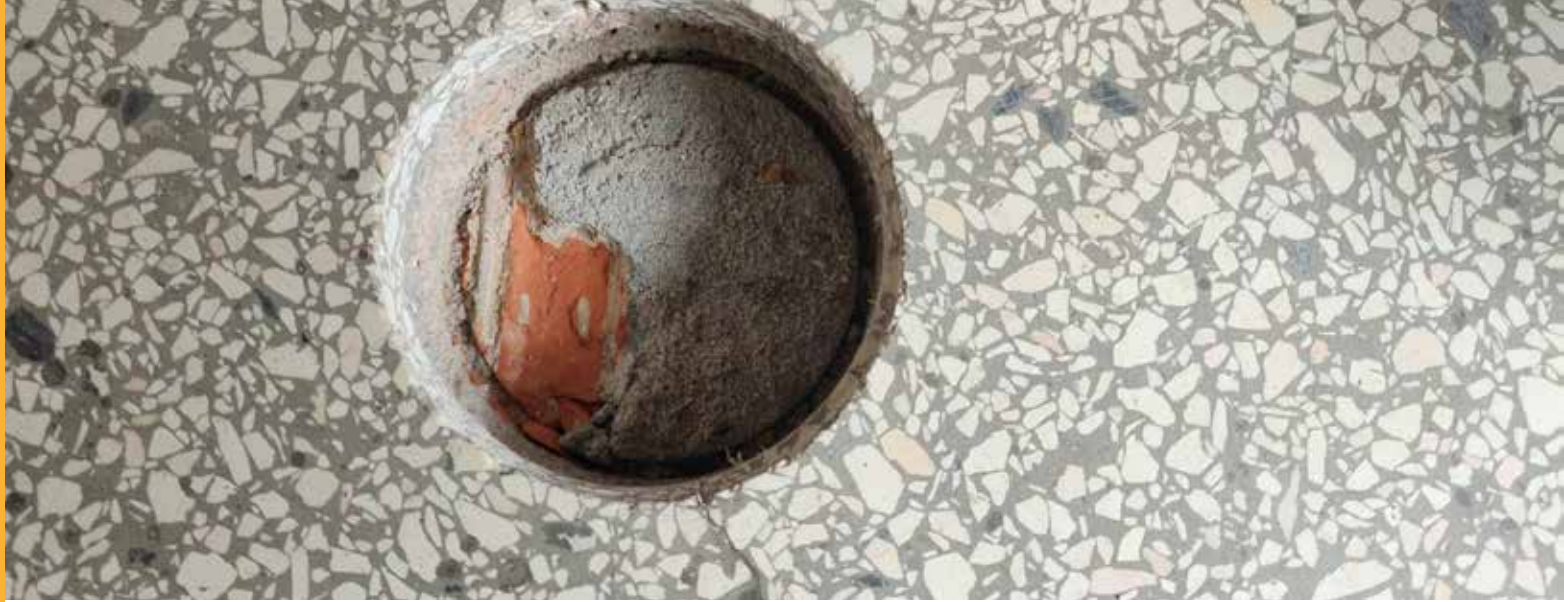
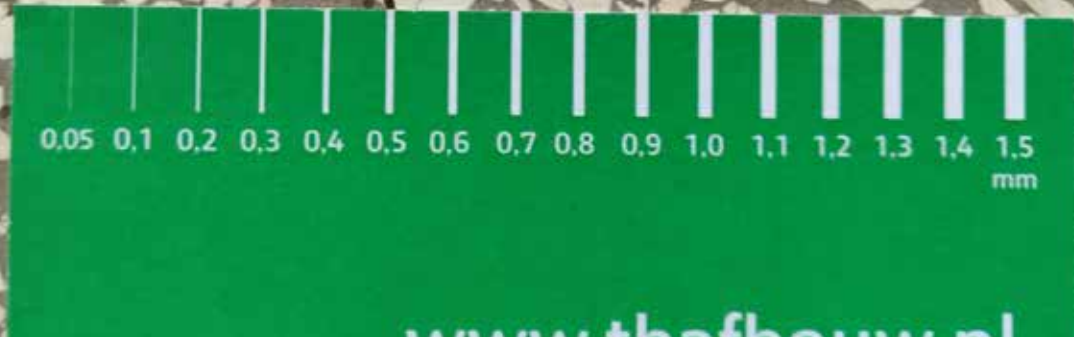
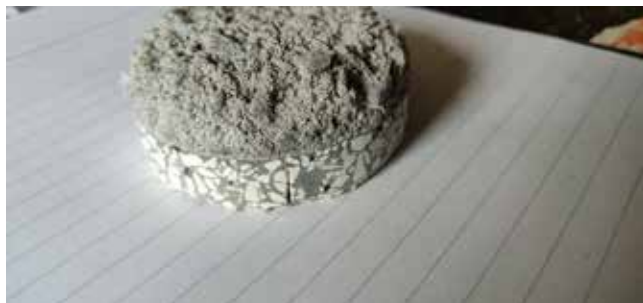
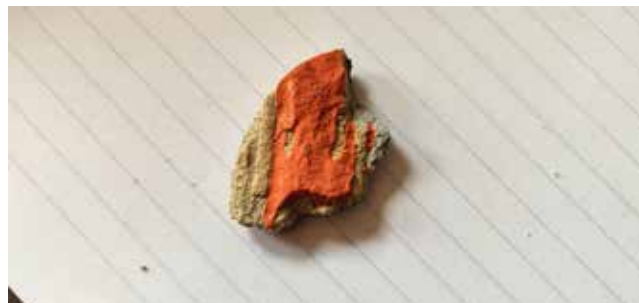
**In 2017 heeft een vloerenbedrijf een Beton Ciré vloerafwerking aangebracht in een woning. In de tussentijd is deze vloerafwerking extreem veel scheuren gaan vertonen. Plaatselijk leek er sprake te zijn van onthechting. Het vloerenbedrijf vermoedde dat de ondervloer de gebreken veroorzaakte. Daarom had het vloerenbedrijf Technisch Bureau Afbouw gevraagd om de ondervloer te beoordelen.**

“Toen ik in de keuken kwam zag ik een traditioneel samengestelde vloerafwerking van terrazzo”, vertelt Onno de Vries, onze vloerendeskundige. “In de zwarte band aan de buitenkant van de teraszovloer zag ik geen scheurtjes. In de fond was dat wel het geval. De scheurtjes hadden een warrig verloop. Door te kloppen op de vloer viel het mij

op dat de scheurtjes zich alleen voordeden waar de vloerdelen duidelijk onthecht waren.

Voor het deskundigenrapport had de derde partij een boorkern verwijderd. In de boorkern zag ik dat de tussenlaag bestond uit ongeveer 25mm cementgebonden dekvloer. Aan de onderzijde herkende ik een aanbrandlaag. De toplaag bestond uit 12-14mm dikke terrazzo die hechtend aan de tussenlaag was verbonden. Ook kon ik duidelijk opmaken dat de onthechting was ontstaan in de tussenlaag van de aangebracht dekvloer. De scheurtjes in de toplaag liepen in een aantal gevallen slechts door in een deel van de tussenlaag tot op het splitsingsvlak.

In het algemeen geldt dat een tussenlaag minimaal een dikte van 30mm moet hebben. Zoals ik al hierboven beschreef was deze tussenlaag 25mm. Ofwel 5mm te weinig. Toch veroorzaakte dit verschil niet het probleem. Terrazzo is een materiaal dat cement bevat met als gevolg dat zeer fijne drogingsscheurtjes kunnen en mogen voorkomen. Maar ook dit was niet de reden van de schade. Dit gold eveneens voor tocht en zoninstraling. Wat wel de oorzaak was van de scheurtjes was drogingskrimping. Had het vloerenbedrijf de onthechting en scheurtjes kunnen voorkomen? Het bedrijf had de kans kunnen beperken door onder andere een folielaag te gebruiken daags na het aanbrengen van de toplaag.

Gelukkig was het herstel relatief eenvoudig. De

onthechting deed zich alleen voor ter plaatse van het fond. Hierdoor hoefde de keuken er niet uit. Het herstel zag er als volgt uit:

- ✓ Het inzagen van de toplaag langs de zwarte banden.
- ✓ Het verwijderen van de toplaag en de onthechte delen van de tussenlaag.
- ✓ Het goed reinigen van de ondergrond en het verwijderen van de losse en slecht hechtende delen.
- ✓ Het aanbrengen van de nieuwe tussenlaag. In dit geval was gezien de dikte van maximaal 25mm een cementgebonden gietvloer een goede optie.
- ✓ Na 24 uur het vloeroppervlak ruw schuren.
- ✓ Het opnieuw aanbrengen van een toplaag.

- ✓ Het aanbrengen van een folie met een dikte van 0,2mm.
- ✓ Zodra de toplaag gereed is voor schuren de afdekkende folie verwijderen, de vloer schuren naar de gewenste schuurgraad en daarna de folie terugplaatsen.
- ✓ Na ongeveer 7-10 dagen de folie verwijderen en de vloer klaarmaken voor oplevering.
