## Een sterke **schakel** in de afbouw

tba  
**afbouwpost**

# Inhoudsopgave

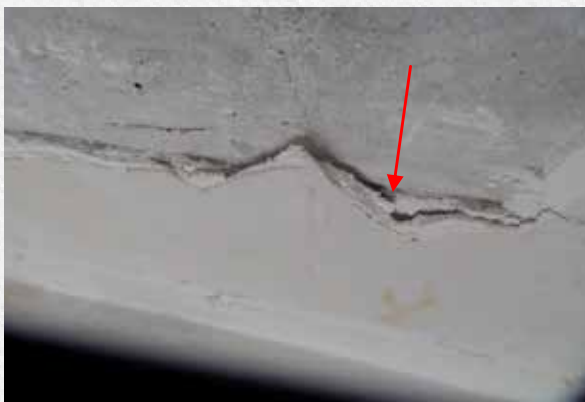
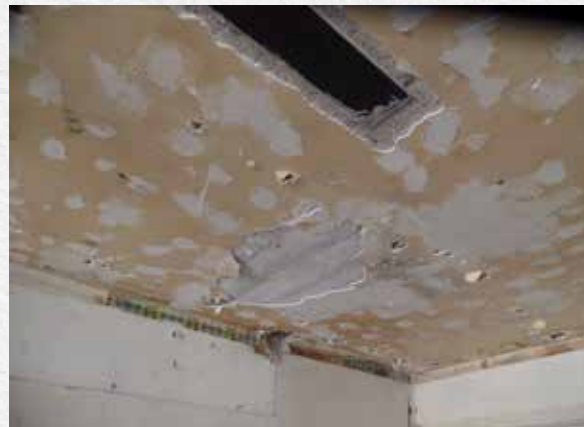
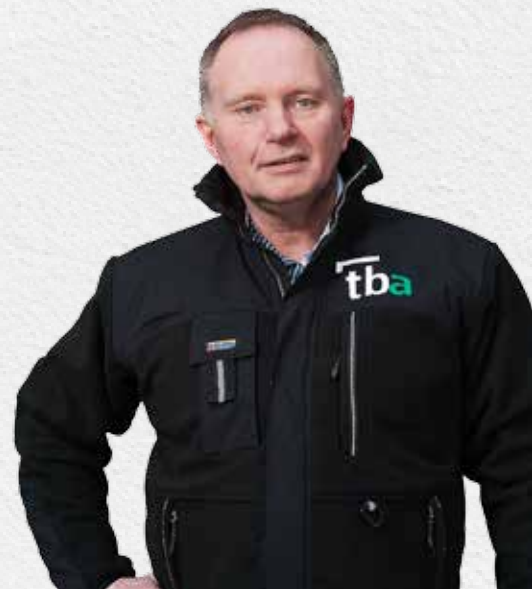
‘Toen ik ter plaatse was heb ik de hechting van de plafonduafwerking onderzocht’, vertelt Ed van der Plas, expert op het gebied van stucwerk. ‘Daar ontdekte ik dat er veel verschillende types afwerkingen op het

plafond voorkwamen. Zo kwam ik diverse verf- en lijmlagen tegen. Vervolgens heb ik met een steekguts de hechting van het stucwerk aan het plafond getest. Ik hoefde vrijwel geen kracht te gebruiken om een stuclaag van maar liefst 2 tot 8 mm bestaande uit een kalkgipsmortel ‘schoon’ los te steken. Na het afsteken van de stuclaag was er geen hechting meer te zien op de plafondconstructie van gewapend beton. ►

Wel was er een poederlaagje te zien op de achterzijde van het los gestoken stucwerk en het plafond. Dit wijst op onvoldoende mechanische en fysische hechting van het stucwerk aan het beton. De oorzaak hiervan is een te snelle wateronttrekking en al dan niet onvoldoende voorbehandeling (benatten).

Op basis van bovenstaande waarnemingen kon ik niet anders concluderen dan dat de stuclaag was aangebracht op een te droog en/of sterk vocht opnemend betonoppervlak. Hierdoor was de stuclaag alleen mechanisch gehecht op het ruwe betonoppervlak. Het verwarmen van koude woningen waar de stuclaag onvoldoende hecht en vocht binnendringt is met het behouden van deze afwerking een gevaar op zich. Door sterke temperatuurswisselingen en geforceerde onttrekking van vocht uit de oude afwerking ontstaan krimpspanningen. Dit heeft als gevolg dat de oude stucafwering zal onthechten van het betonoppervlak!

Om grote ongelukken te voorkomen zal de oude stucafwering moeten worden verwijderd tot op het betonoppervlak. Vervolgens zal een nieuwe stucafwering moeten worden aangebracht. Allereerst moet het betonoppervlak stofvrij

gemaakt worden. Dan moeten de roestende delen geïsoleerd worden. Vervolgens moet het betonoppervlak voorbehandeld worden met een grove kwarts bevattende hechtlaag. Tot slot moet een fabrieksmatig gips gebonden pleistersysteem worden aangebracht.'

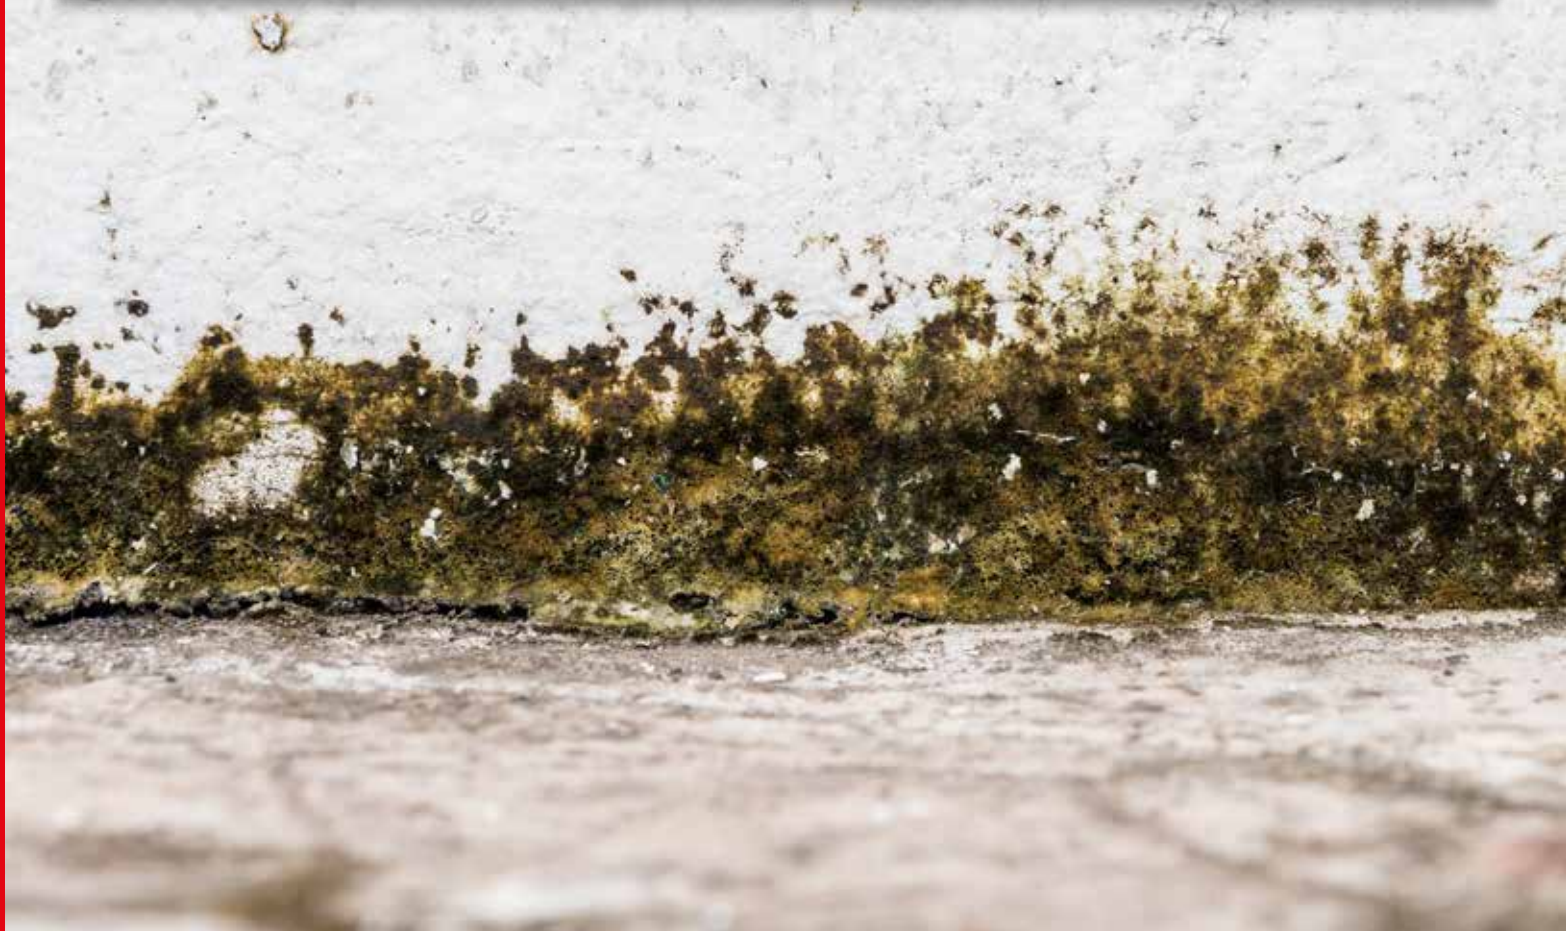
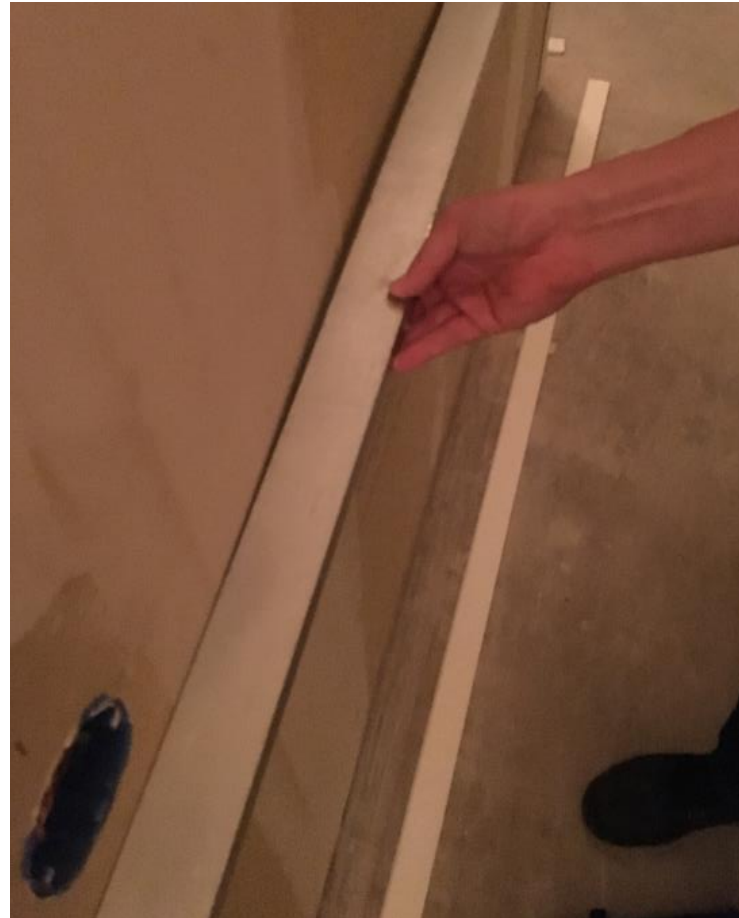
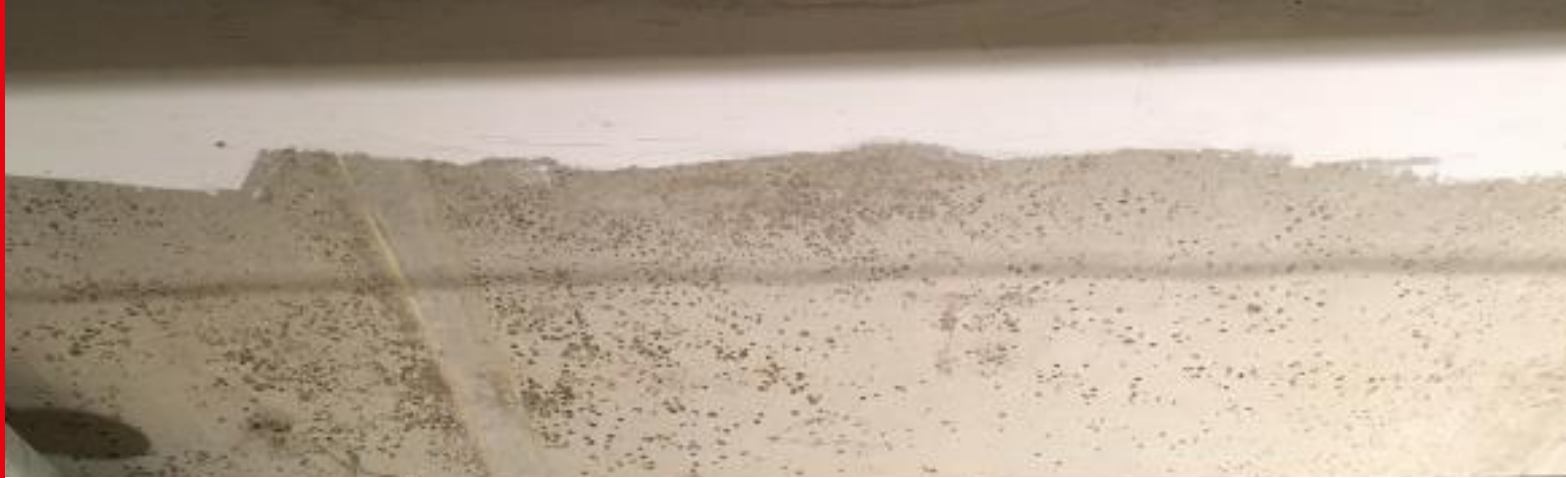
Schimmel ontstaat door te lang, te veel vocht in een voedingsrijke ondergrond. 'Dit was ook het geval in een gebouw waar ik onlangs was', aldus Hermen de Hek. 'De aanvrager had scheidingswanden in de kelder gemonteerd. Door lekkage en condens waren de wanden erg vochtig geworden. Hierdoor was er schimmel ontstaan op de wanden. Schimmel is erg vervelend en schadelijk voor de gezondheid. De aanvrager had dus alle redenen om de schimmel zo goed mogelijk te verwijderen. Maar hoefde de aanvrager de wanden enkel schoon te maken of moesten er wanddelen vervangen worden? Om hier zeker van te zijn heeft de aanvrager het TBA verzocht een schadediagnose uit te voeren en een hersteladvies uit te brengen.

Eenmaal in de kelder zag ik dat een groot gedeelte van de wanden beschimmeld was. De schimmel was makkelijk te herkennen aan de vlekken en de opgebolde sponsachtige vorm. Ook kwam er een muffe, stoffige grondlucht vanaf. De betreffende wanden waren opgebouwd uit metalen frames waarop vezelversterkte gipskartonplaten waren geschroefd. De gipskartonplaten waren volledig hard en stabiel en het karton kwam niet los van de gipsplaten. Ook trof ik geen scheuren op de voegen aan.

Wel was er één wand die wat kromgetrokken was. De aanvrager had ondertussen al bouwdrogers geplaatst om de kelder te drogen. Om er zeker van te zijn dat de wanden niet meer nat waren heb ik een aantal vochtmetingen uitgevoerd. ►

Uit de waarden van de metingen kon ik aflezen dat de wanden volledig droog waren. Hierdoor kon de aanvrager de schimmel eenvoudig van de wanden afvegen. En omdat de gipskartonplaten volledig hard en stabiel waren konden de wanden blijven staan. Wel moest de kromme wand worden hersteld. Voor de vervolghandeling met spackspuitwerk adviseerde ik om de schimmel met een harde borstel van de gipskartonplaten te vegen. De gipskartonplaten konden vervolgens worden beneveld met een schimmeldodend product. Na het drogen kon de ondergrond worden voorbehandeld en het spackspuitwerk worden aangebracht.'

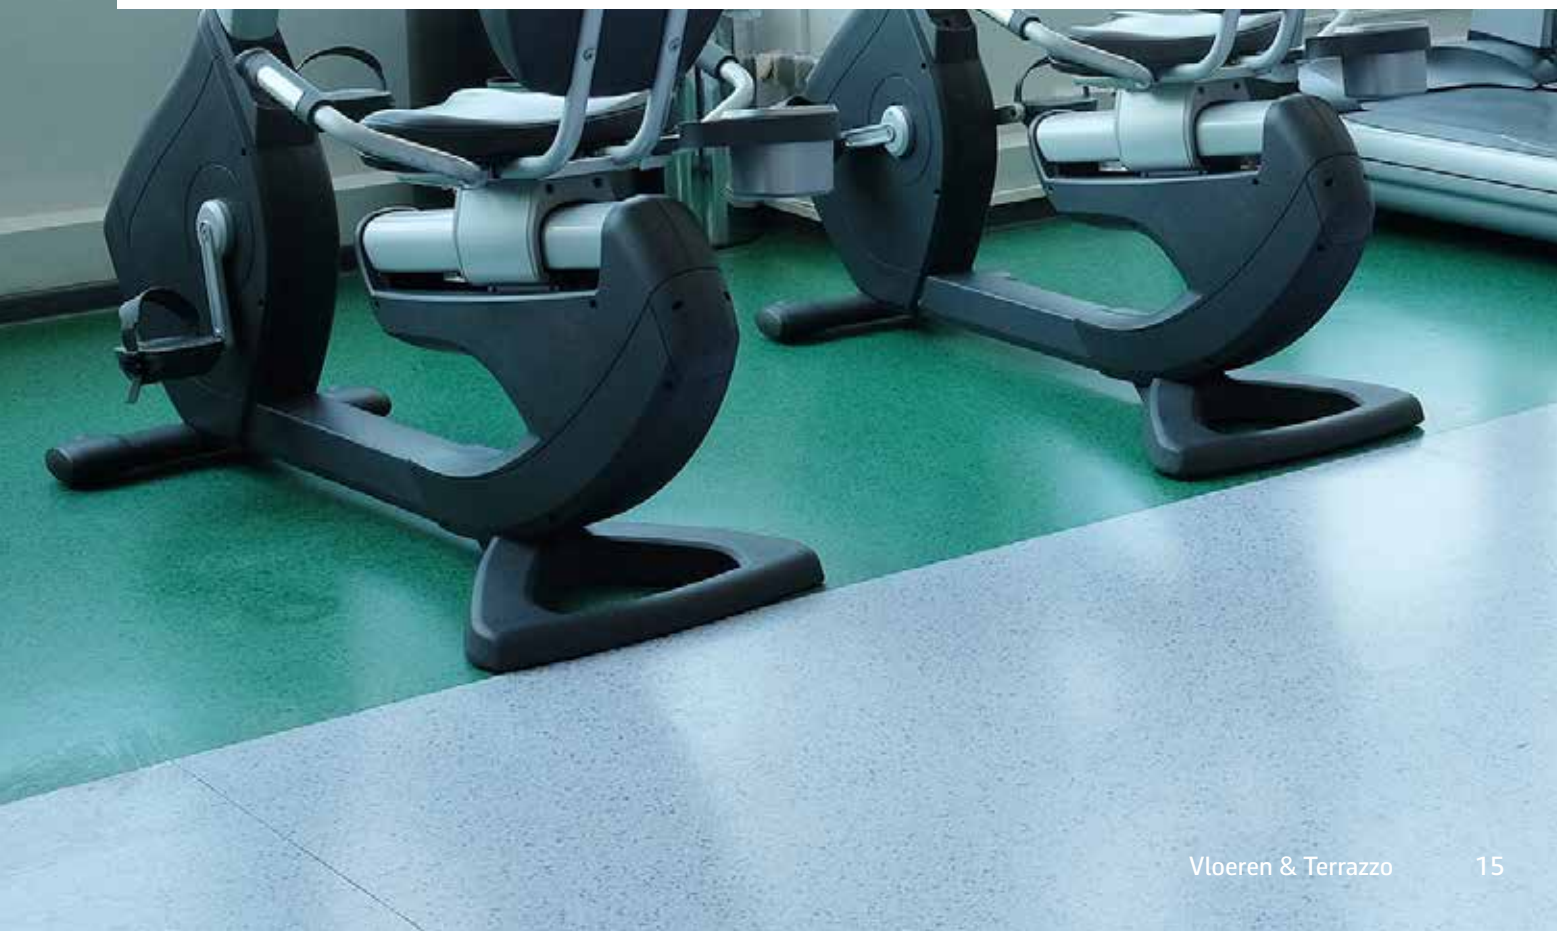
Sporten in een fitnessruimte waar de vloer niet egaal is kan gevaarlijk zijn. Denk maar eens aan het doen van een oefening met zware gewichten. Een stap zetten op een ongelijke vloer kan nare gevolgen hebben. 'Vochtblaasjes kunnen leiden tot aanzienlijke schade aan een vloer. Deze blaasjes waren ook tevoorschijn gekomen in een vloer van een fitnessruimte waar ik recentelijk was', vertelt Onno de Vries, vloerendeskundige van het TBA. 'In het verleden is de vloer ondergelopen met water door hevige regenval. De vloer is vervolgens verwijderd en de betonnen ondergrond is met apparatuur versneld gedroogd. Daarna is op de ondergrond een epoxy vochtscherm type GI 115 aangebracht. Op het scherm zijn uiteindelijk een rubberen mat van 9 mm dikte en een polyurethaan gietvloer met topcoating van 2 mm dikte aangebracht. Ongeveer anderhalf jaar later na het aanbrengen van de lagen zijn vochtblaasjes in de vloer ontstaan.

De blaasjes zijn ontstaan door osmose. Dit blijkt uit het zuur ruikende vocht in de blaasjes. Het opbollen van de vloer is ontstaan in de oude lagen onder de later aangebrachte lagen. Het gebruik van het vochtscherm moest het ontstaan van osmose voorkomen. Maar tegelijkertijd zorgde het scherm voor een dampdichte laag op de oude lagen. Door de aanwezigheid van een semipermeabel membraam in combinatie met zouten en water is in de oude lagen osmose ontstaan. Vervolgens zijn de bestaande lagen onthecht door de opgebouwde druk van de osmose. Uiteindelijk leidde dit tot de vochtblaasjes in de sportvloer.

Het meten van vocht in een betonnen vloer is erg lastig. En het is vrijwel niet vast te stellen of er nog vocht op enige diepte aanwezig is. Aangezien de vloerafwerking drie jaar geleden aangebracht is ligt het voor de hand dat het toen overgebleven restwater ondertussen direct onder de vloerafwerking zit. Hierdoor kan de vloer gerepareerd worden. Het herstellen van de vloer kan op twee manieren:

1. Allereerst moeten de sportvloer en egalisatielagen tot op het beton verwijderd worden. Vervolgens moeten een vochtscherm, egalisatielaag en nieuwe vloer zoals de bestaande worden aangebracht.
2. Om te beginnen moeten de sportvloer en egalisatielagen tot op het beton verwijderd worden. Daarna moeten één nieuwe egalisatielaag en dampopen vloerbedekking worden aangebracht.'

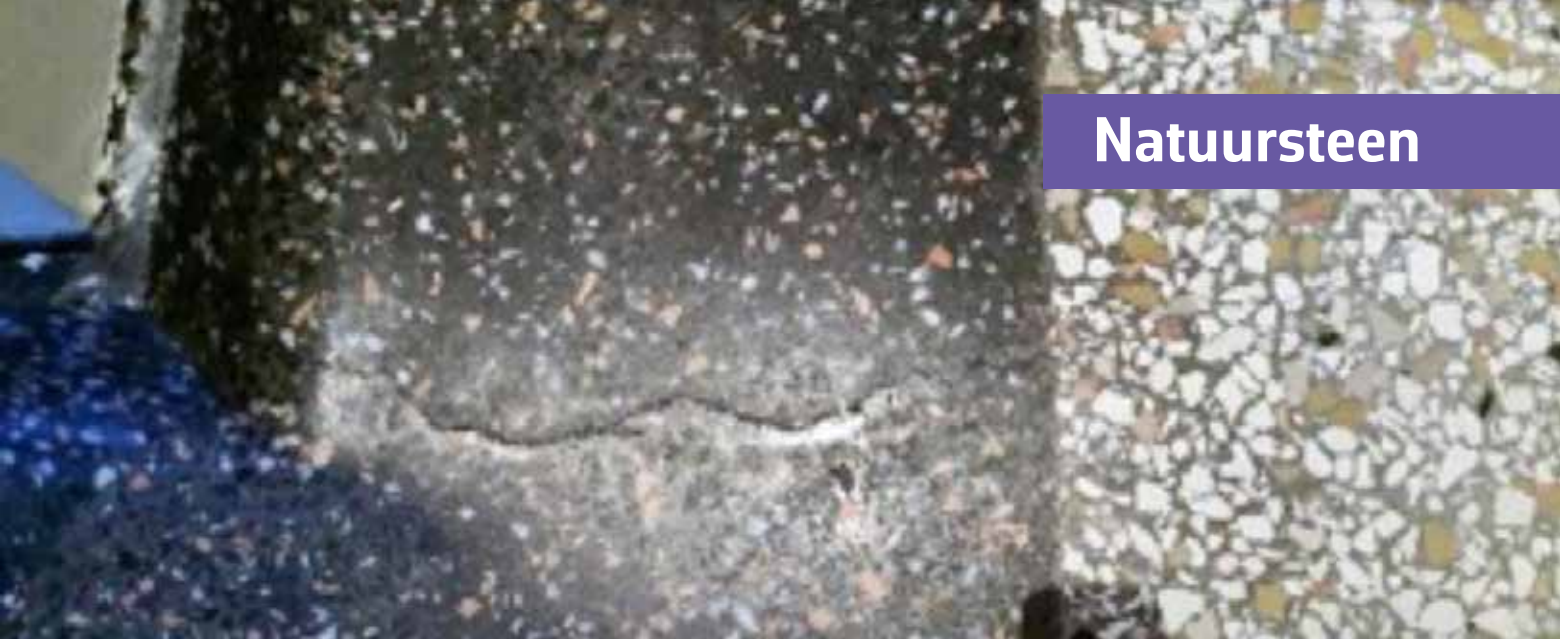
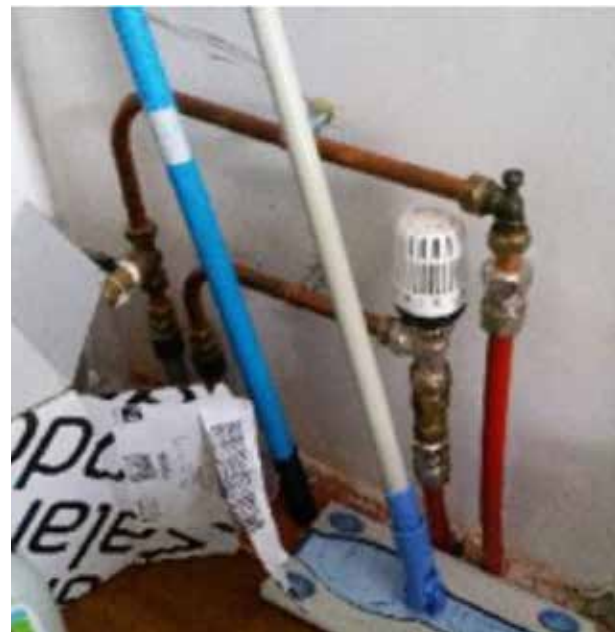
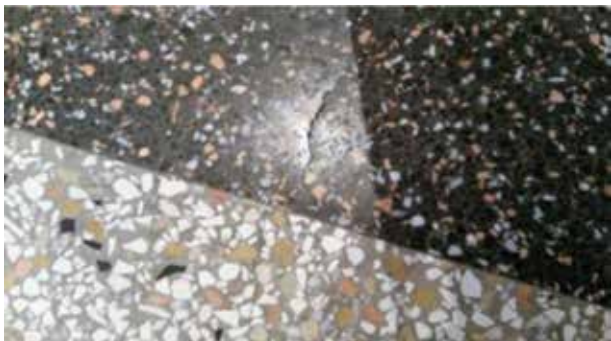
U kent het gevoel vast wel hoe heerlijk het is als u uit bad of douche stapt en de vloer lekker warm is. Steeds vaker worden badkamers met vloerverwarming verkocht. ‘Voorafgaand aan mijn volgende schadediagnose heeft de aanvrager een terrazzovloerafwerking in de badkamer aangebracht’, vertelt Onno de Vries, expert op het gebied van natuursteen en terrazzo. ‘De vloer bestond uit een constructievloer bestaande uit een houten balklaag. De balk was voldoende draagkrachtig. Op de houten balklaag was een Lewis zwaluwstaartplaat los aangebracht. Op de plaat waren leidingen voor vloerverwarming aangebracht.

Vervolgens had de aanvrager een minerale tussenlaag aangebracht. Deze laag was vervaardigd uit stampbeton. Uiteindelijk is nog een toplaag aangebracht. De aanvrager had de

wanden voor het aanbrengen van de tussen- en toplaag niet afgeplakt met duct tape en ook niet voorzien van een kantstrook. De installateur had de toevoer van de verwarmingsleidingen afgetakt van de cv-leidingen. In deze leidingen stroomde ►

water met een temperatuur van maximaal 50 °C. De verwarming in de badkamer liep met de overige centrale verwarming en werd gestuurd door de kamerthermostaat. Na verloop van tijd ontstonden zeer fijne scheurtjes op de uitwendige hoeken van een scheidingswand in de badkamer. Volgens de leverancier van de Lewis zwaluwstaartplaat kwamen de scheurtjes door het ontbreken van de kantstroken. De aanvrager daarentegen was van mening dat het water in de verwarmingsleiding te warm was. In principe had de leverancier gelijk. Bij een dekvloer met vloerverwarming moeten kantstroken worden aangebracht. Maar dit was niet de oorzaak van de fijne scheurtjes.

Wat was er dan wel aan de hand? Elke vloer met vloerverwarming heeft een zeker risico op scheurvorming. Door het opwarmen en afkoelen van de vloer treden uitzetting en krimp op. Dit kan leiden tot spanningsconcentraties. Deze concentraties komen vaak voor op uitwendige

hoeken van bouwdelen en op de plek waar vloerdoorsneden dunner zijn. Door een te hoge spanningsconcentratie overschrijdt de treksterkte van het materiaal. De spanning ontladt zich dan door scheurvorming.

Om het risico van scheurvorming te beperken zijn er eisen gesteld aan het aanbrengen van vloeren met vloerverwarmingssystemen. NEN 1042 (norm voor terrazzovloeren) geeft aan dat de buizen voor vloerverwarming in een tussenlaag niet warmer mogen worden dan 40 graden Celsius. En dat was hier niet het geval. De temperatuur van water in de leidingen was veel te warm. Hierdoor ontstonden de fijne scheurtjes. Bovendien ontbrak de temperatuurcontrole op de verwarming in de badkamer. De temperatuur in de badkamer werd namelijk bepaald door de kamerthermostaat. Hierdoor werd het te warm in de badkamer. Laat u daarom vooraf goed informeren als u een vloer aanbrengt. De herstellkosten zijn vaak veel hoger dan een advies.'
