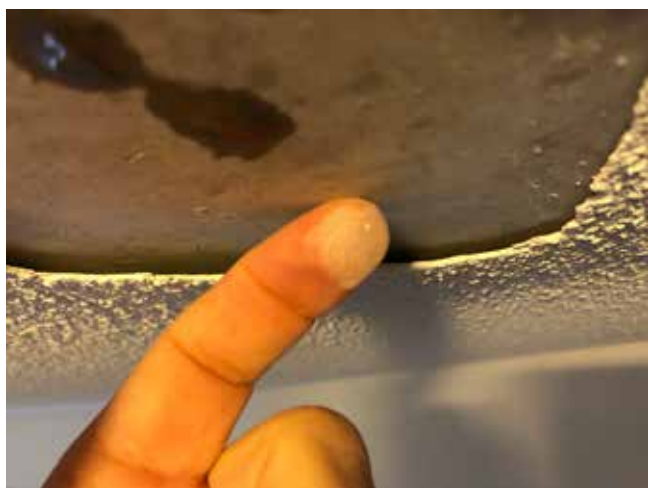
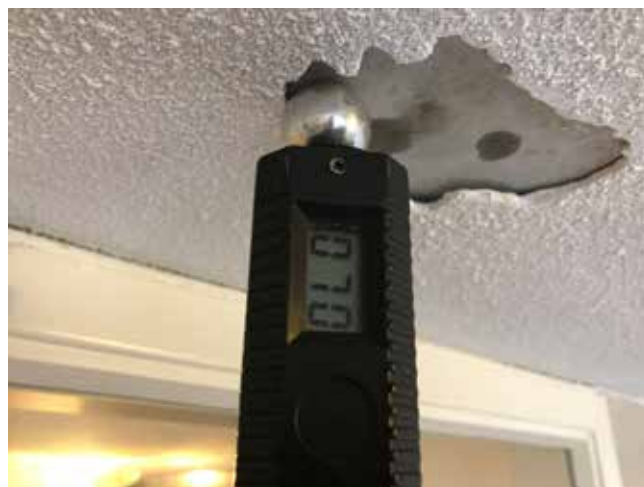
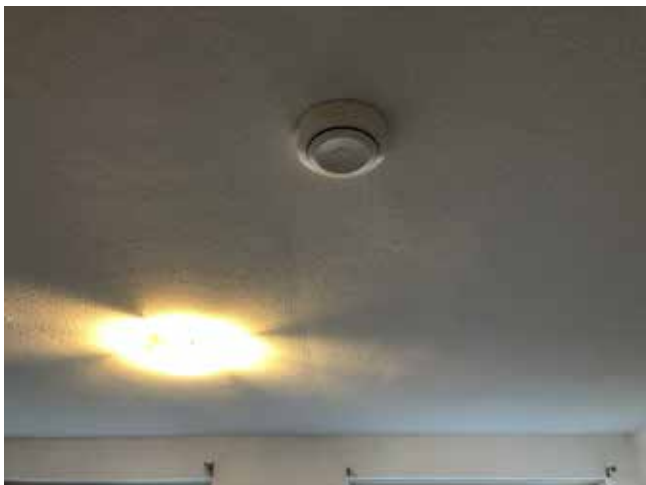
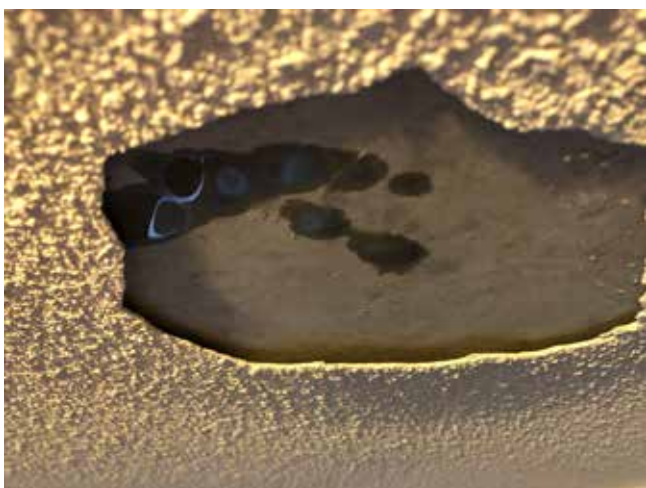
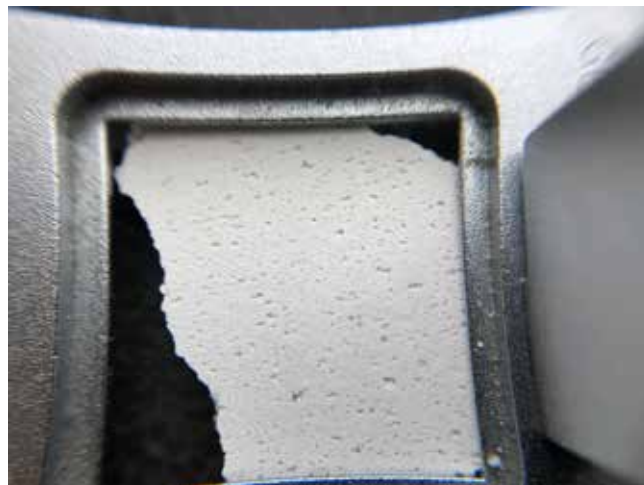
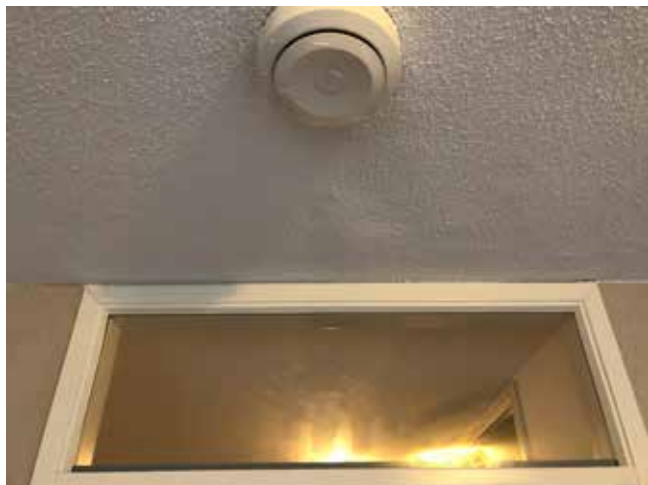
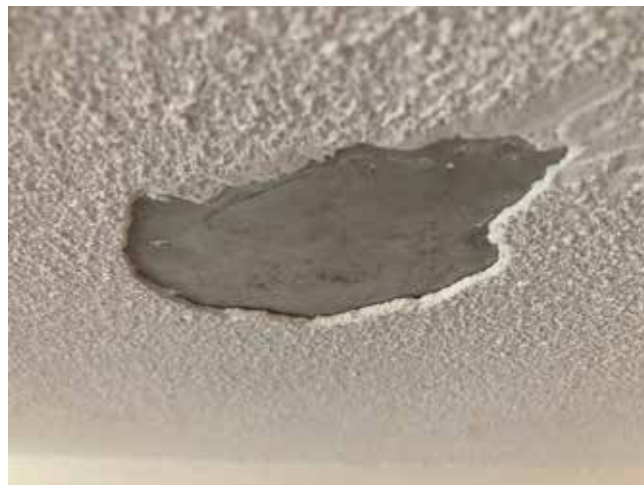
“Toen ik in de woning aankwam zag ik verschillende opbollingen in de afwerking”, vertelt Ed. “De opbollingen waren tot maximaal 4 mm breed en klonken hol. Op twee locaties in de plafondafwerking heb ik destructief onderzoek uitgevoerd. Hierbij constateerde ik het volgende:

- De onthechting van de spack spuitpleisterafwerking vond “schoon” plaats vanaf het betoppervlak. Ik had een zeer dun wit afgevend

- De spackspuitpleisterafwerking bestond uit twee op elkaar hechtende lagen van deze afwerking. De lagen hechtten voldoende.
- Het oppervlak van de beton was glad en dicht van structuur en vertoonde geen scheurvorming.

- Nadat ik het betonoppervlak had benat werd het water slechts zeer langzaam capillair opgezogen in het beton.
- Aan de achterzijde van de losgeraakte spackspuitpleisterdelen was met een loep zichtbaar dat er in het oppervlak een zeer fijn belletjespatroon voorkwam.
- Er was geen verhoogd vochtgehalte aanwezig (1,8 en 2,3 gewichtsprocent vocht).

- Met mijn thermo-grafische camera zag ik geen afwijkende temperaturen aan het plafondoppervlak.

Op basis van mijn onderzoek kon ik concluderen dat de spuitpleisterafwerking “schoon” onthecht was vanaf het betonoppervlak. Dit betekende dat er vanaf het aanbrengen van deze afwerking in 2015 geen optimale hechting aan het betonoppervlak had plaatsgevonden. Er was wel enige hechting geweest anders zou deze afwerking direct zijn onthecht. Ook de inwendige sterkte van de spackspuitpleisterafwerking had ervoor gezorgd dat in de periode na het aanbrengen deze afwerking nog enige jaren intact was. Wisselingen in temperatuur en luchtvochtigheid hadden geleid tot het ontstaan van uitzetting en krimpgedrag. De uitzetting en het krimpgedrag hadden weer geleid tot het volledig onthechten en opbol-

len van de spuitpleisterafwerking. Herstel was goed mogelijk. Allereerst moest de bestaande spackspuitpleisterafwerking tot op het betonoppervlak volledig verwijderd worden. Vervolgens moest het betonoppervlak grondig gereinigd worden en volgens het verwerkingsadvies van de leverancier voorbehandeld worden. Na het volledig drogen van de hechtlaag moest er een nieuwe spackspuitpleisterafwerking op basis van een mes- en afkorrellaag aangebracht worden.”

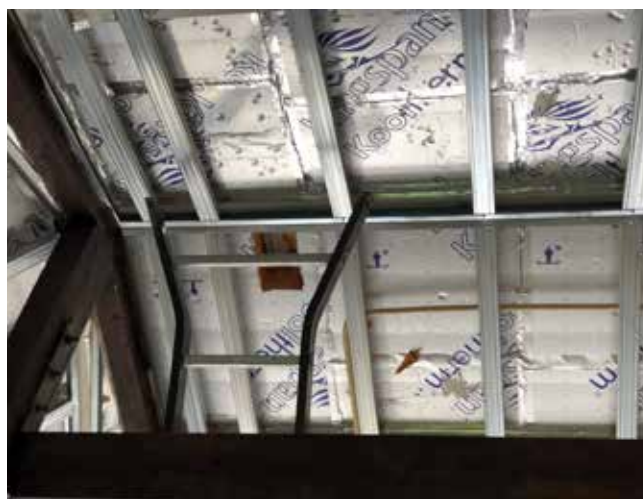
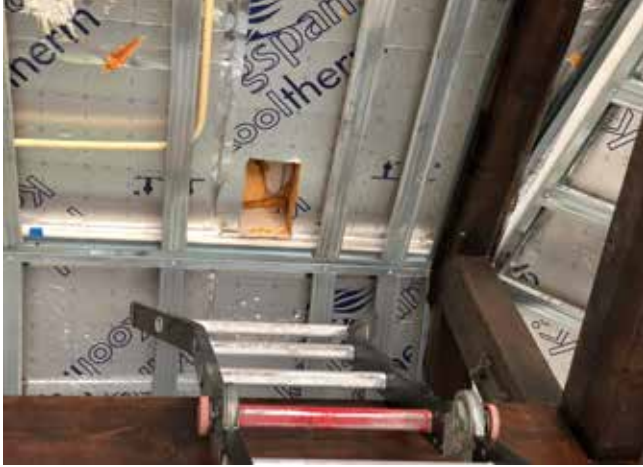
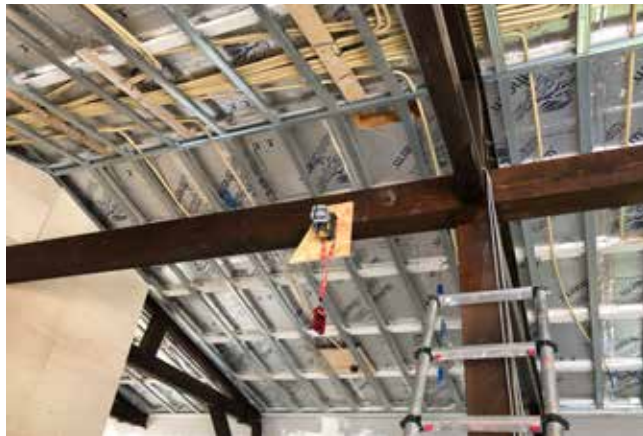
“Toen ik op de zolder kwam heb ik eerst een visuele inspectie uitgevoerd”, vertelt Hermen, ‘Ik constateerde dat er isolatiepanelen waren aangebracht om het oorspronkelijke dak te isoleren. De panelen waren op advies van de leverancier aangebracht tussen de balklaag en rechtstreeks tegen het oorspronkelijke dakbeschot.

De panelen waren rondom volledig afgeplakt. Maar ik zag ook dat meerdere panelen waren losgekomen van het dakbeschot. Deze panelen rustten op het metalen regelwerk van het plafond. De naden waren daar opengetrokken. Het isolatiemateriaal sloot dus niet meer tegen het dakbeschot aan. In de ontstane luchtsponw was vocht opgeslagen dat nauwelijks weg kon. Ook liepen er meerdere leidingen boven het plafond langs. Deze leidingen kwamen bij de spots door het plafond. Het was niet mogelijk om een dampdichte afdichting te maken op het plafond. Hierdoor was het gevaar op condensvorming ontzettend groot.

Tijdens verschillende metingen via een opening in de isolatielaag constateerde ik dat het bestaande dakbeschot en de balk zeiknat waren. Ik kon letterlijk het water van de balk afvegen. Levensgevaarlijk! Ik kon niet anders concluderen dat deze situatie absoluut onacceptabel was. Er was sprake van extreme condensatie tegen het bestaande dakbeschot en de balklaag. De uitvoering van de isolatie tegen het oorspronkelijke dakbeschot was zeer onwenselijk. In deze situatie zou houtrot ontstaan met als gevolg dat het dak binnen korte tijd vervangen moest worden.

Het was zeker aan te bevelen om van dit oorspronkelijke houten dak een geïsoleerde warmdakconstructie te maken. Dat hield in dat er isolatiemateriaal op het bestaande dakbeschot aangebracht moest worden en daarover de dakbedekking. De

isolatie aan de binnenzijde van het dak moest verwijderd worden. Een andere mogelijkheid was om de huidige dakbedekking te verwijderen en rachsels op het bestaande dakbeschot aan te brengen met daarop een dampremmende folie. Op de rachsels kon een nieuwe laag underlayment worden aangebracht dat kon worden voorzien van dakbedekking. De spouw die door de rachsels werd gemaakt mocht niet worden afgedicht langs de dakranden. De spouw moet altijd kunnen ventileren.”

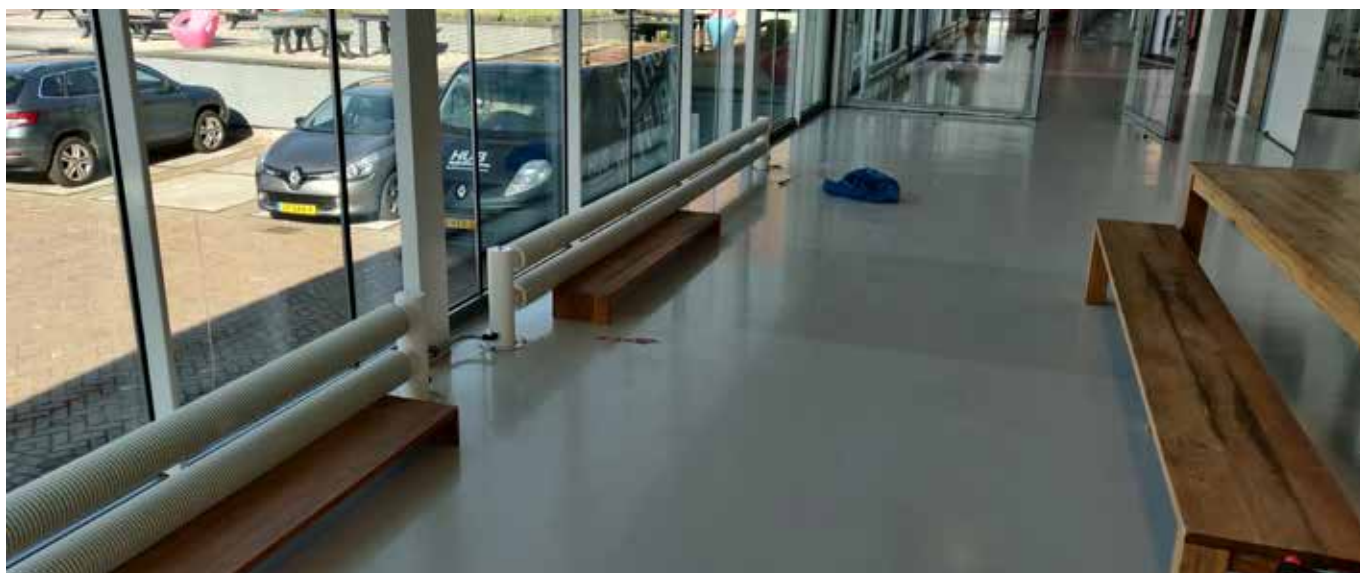
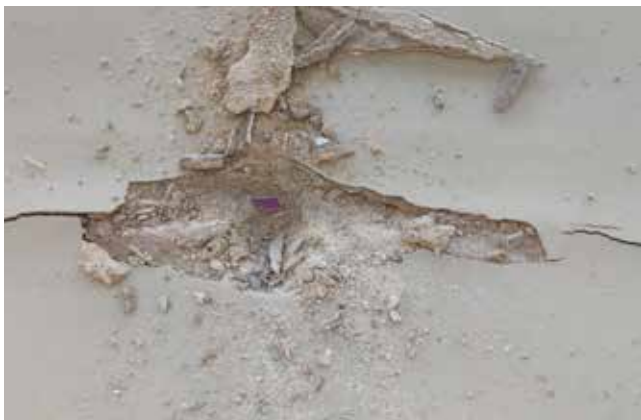
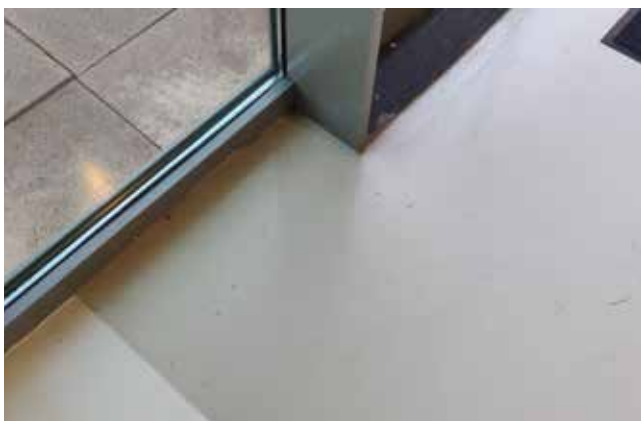
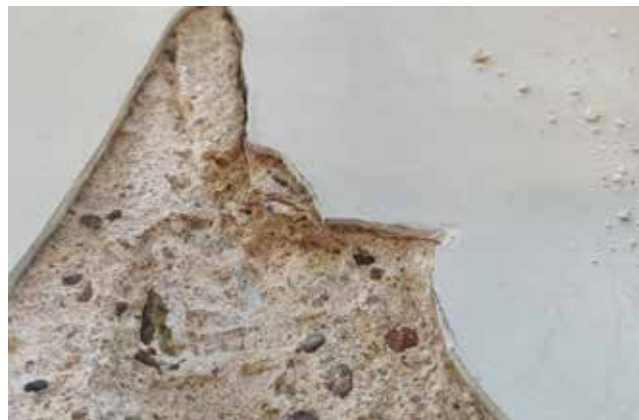
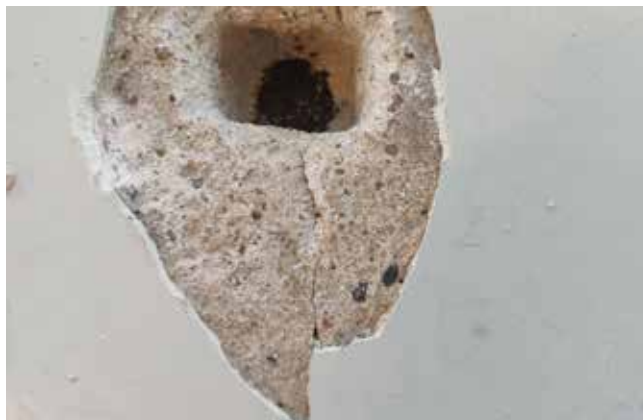
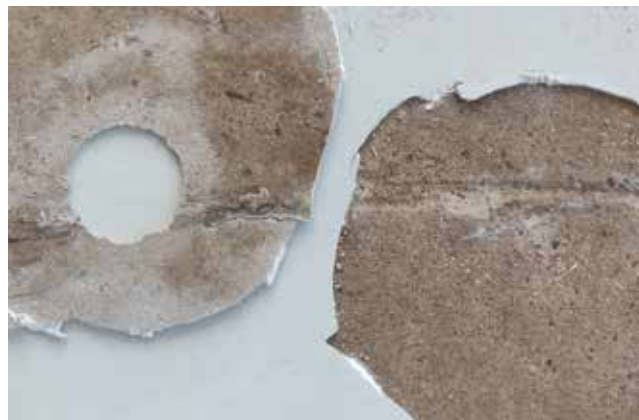
“Toen ik aankwam zag ik een kunststof (epoxy) gietvloer met scheuren erin”, vertelt Onno de

Vries, onze expert op het gebied van vloeren en terrazzo. “Ik zag dat recht tegenover elke radiator een scheur te zien was. De scheuren volgden een leiding die in een geul was gelegd. In de geul was vermoedelijk een elektra-leiding aangebracht met een zeer geringe morteldekking. Ook zag ik opgebolde scheuren haaks op de glazen voorgevel. Op deze plekken was een dunne laag materiaal van ongeveer 8mm op de bestaande dekvloer aangebracht. Deze laag was gescheurd en onthecht van de onderliggende dekvloer.

Tijdens mijn onderzoek viel mij ook een ander belangrijk probleem op: de calciumsulfaatgebonden dekvloer was op verschillende plekken drijfnat. Of dit kwam door een lekkage van een leiding of op-trekkend vocht uit de ruimte onder de constructie-

vloer was voor mij onduidelijk. Ik besloot om een deel van de dekvloer tot op de constructievloer te verwijderen. Daar kwamen dubbelhardgebakken tegels tevoorschijn. De dekvloer hechtte goed op de tegels en was met een primerlaag aangebracht.

De scheuren waren eenvoudig te herstellen. Het grootste probleem was het vocht. De dekvloer was op verschillende plaatsen veel te nat om een sterk dampremmende vloerafwerking aan te brengen. Na uitsluiting van optrekkend vocht en lekkages

In ieder geval moest de bestaande vloerafwerking verwijderd worden. Alleen zo werd de aanwezigheid van de natte plekken volledig inzichtelijk. Ook voor het technisch herstel had het aanbrengen van een vloerafwerking met gelijke dikte de voorkeur. Anders zouden er eilanden zichtbaar worden in het vloeroppervlak.

Om de droogtijd en een eventueel probleem van optrekkend vocht en lekkages te ondervangen kon ook de dekvloer worden uitgenomen. Daarna moest een vochtscherm op de vrijgemaakte tegelvoer aangebracht worden. Na verharding moest het overtollige zand verwijderd worden en een nieuwe, sneldrogende dekvloer aangebracht worden.

Als de natte plekken het gevolg waren van lekkages dan moesten de lekkages opgelost worden en de bestaande dekvloer gedroogd worden. De dekvloer moest vanwege uitgevoerde sloopwerkzaamheden wel worden gestraald en voorzien worden van een calciumsulfaatgebonden egalisatie.
