**www.mebest.nl
is online!**

Stukadoors

**Zo lek als een
mandje**

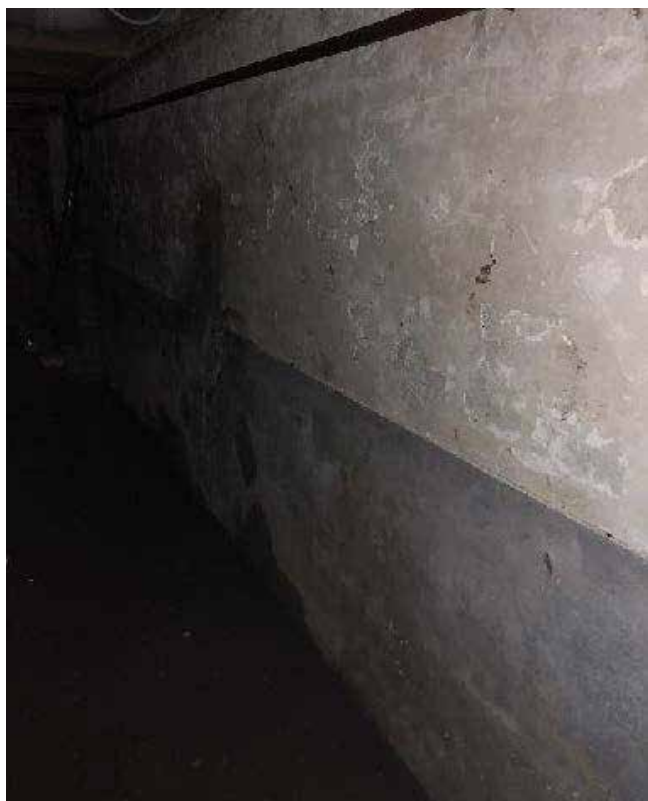
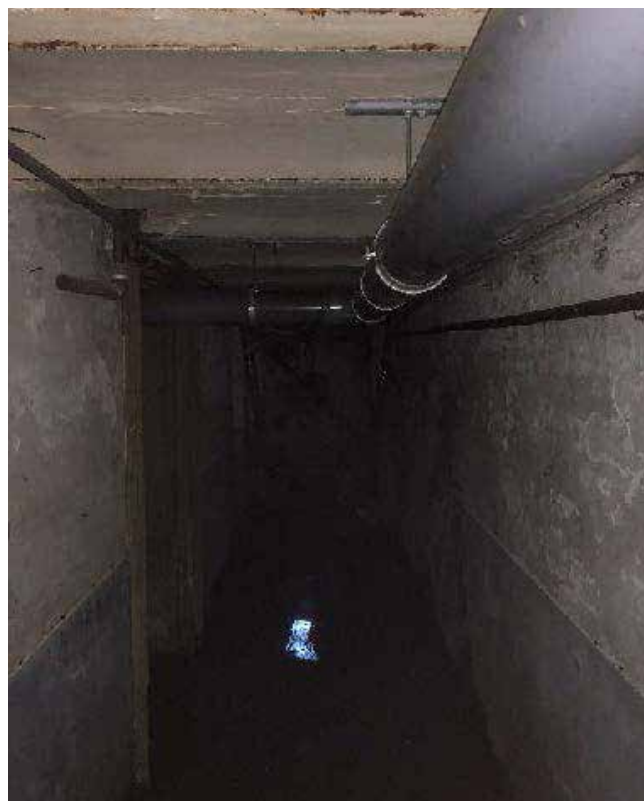
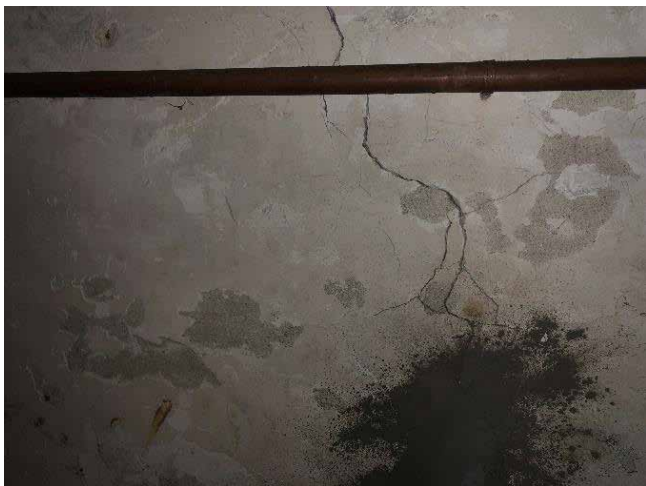
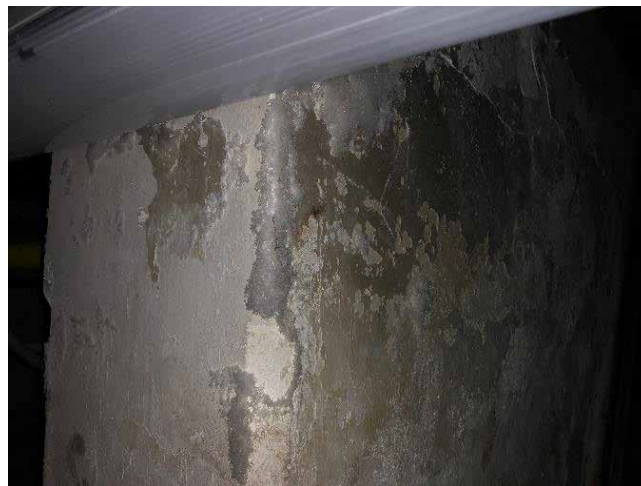
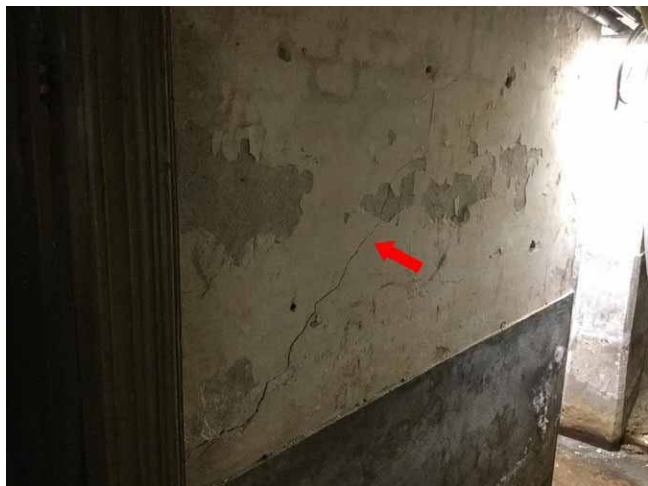
Toen ik in de kelder was, zag ik dat de gevelconstructie bestond uit minimaal steensdik baksteenmetselwerk. In de kelder was op de wanden een geschilderde-, gestukadoorde afwerking aanwezig. Aan het oppervlak van de wanden waren scheuren zichtbaar. Deze scheuren waren ge-

komen door aardbevingstrillingen. Door deze scheuren waren in de kelder lekkages ontstaan. Ondanks de grondige renovatie/restauratie stond er tot 25 cm water op de vloer in de kelder.

Het herstellen van de wandafwerking in de kelder was vanuit technisch oogpunt geen effectieve en duurzame methode om de kelder weer waterdicht te krijgen. Een kelderafdichting is gebaseerd op

een pleistersysteem dat drukkend water en zouten kan tegenhouden en waarbij het wandoppervlak droog blijft. Dit effect werd niet bereikt door alleen de scheuren af te dichten met een mortel en een wapeningsweefsel. Door de inwerking van vocht en uitwerking van zouten op het stukadoorswerk (vanuit de wandzijde via de scheuren en door lekkagewater in de kelder) was deze afwerking over grote wandgedeelten volledig gedeformeerd. Dit betekende dat deze afwerking door vocht en zouten was aangetast en niet meer als technische waterdichting kon functioneren.

Het herstel van de kelderwanden moest in dit geval altijd in combinatie worden gedaan met het herstel van de keldervloer (kimafdichting en vochtwerkende vloerafwerking). De wanden moesten worden voorzien een kelderafdichtingsysteem op basis van:

1. Horizontale vochtschermen aanbrengen aan de bovenzijde van de kelderwanden. Dit om het omhoog trekken van het vocht in de kelderwanden te stoppen.
2. Het volledig afhakken van de bestaande gestukadoorde afwerking tot op het baksteenmetselwerkoppervlak. Metselwerk met scheurvorming verwijderen en opnieuw aanbrengen (vertand aanhelen).
3. De wanden behandelen tegen lekkagewater (in dit geval drukkend water).

4. Een waterdicht membraam aanbrengen over de gehele wandoppervlakken.
5. Een vochtdichte gestukadoorde afwerking aanbrengen (wapeningsweefsel inbedden op overgangen tussen oud en nieuw baksteenmetselwerk).
6. Een waterdichte coatingsysteem aanbrengen (raadpleeg voor dit werk het verwerkingsadvies van een leverancier).'

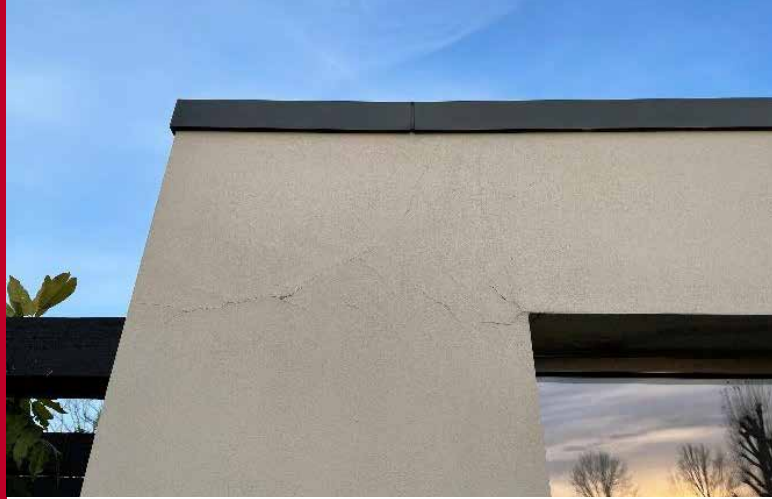
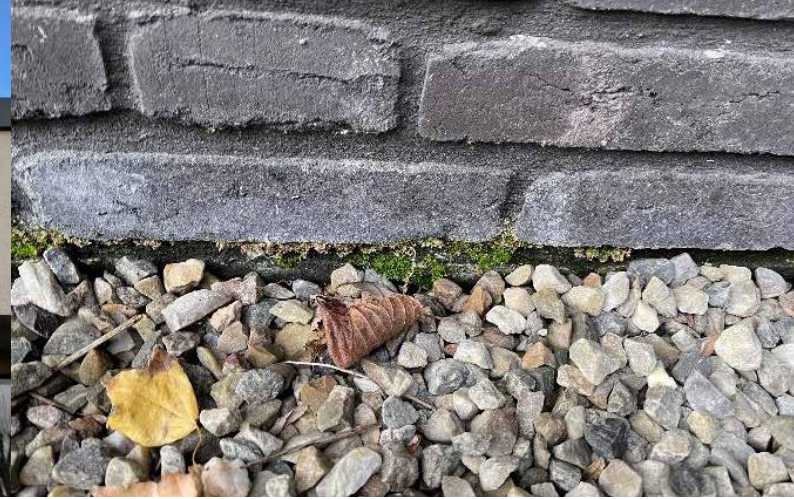
1. Zoutuitslag op metselwerk en op de gepleisterde gevel.
2. Loslatende verf op de gepleisterde gevel.
3. Op verschillende plaatsen zaten scheuren in het pleisterwerk.
4. Vervuiling onder de gepleisterde bovendorpel in de tuinoverkapping.
5. Lichte zoutuitslag en loslatende verf op de stenen dorpels onder de kozijnen binnen.

Zoutuitslag op metselwerk en op de gepleisterde gevel en loslatende verf op de gepleisterde gevel (punten 1 en 2)

Deze punten hadden direct met elkaar te maken. In de gevel zat optrekkend vocht. Dit vocht wilde naar het oppervlak van de steen maar ook naar het pleisterwerk. Het vocht nam daarbij zouten mee naar dit oppervlak. Het vocht verdampte en het zout bleef achter op de gevel. Dat vormde de witte waas op de baksteen. Bij het pleisterwerk wilde het vocht ook uit de gevel en drukte in dit geval de verf los.

De aanvrager wilde advies hebben om het optrekkende vocht tegen te gaan of in ieder geval aanzienlijk te beperken. Daarvoor kon gedacht worden aan het injecteren van het metselwerk met een gel. De gel wordt door inboringen in de gevel ingebracht. De gel verspreidt zich vervolgens in het steen en vormt een laag die optrekkend vocht tegenhoudt.'

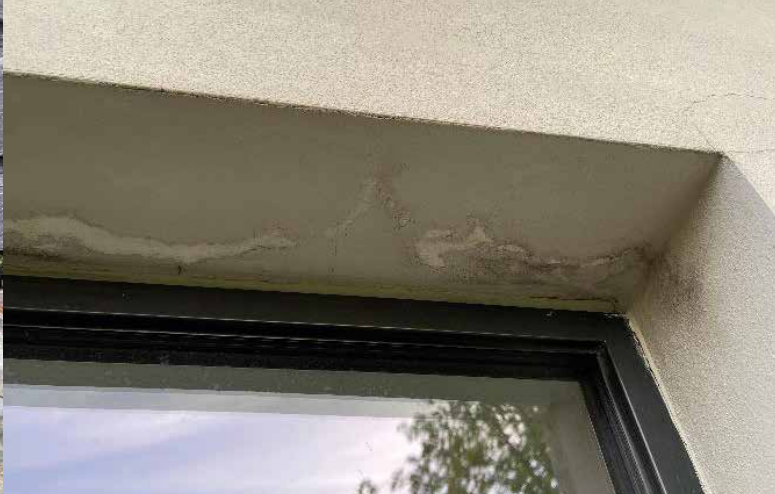
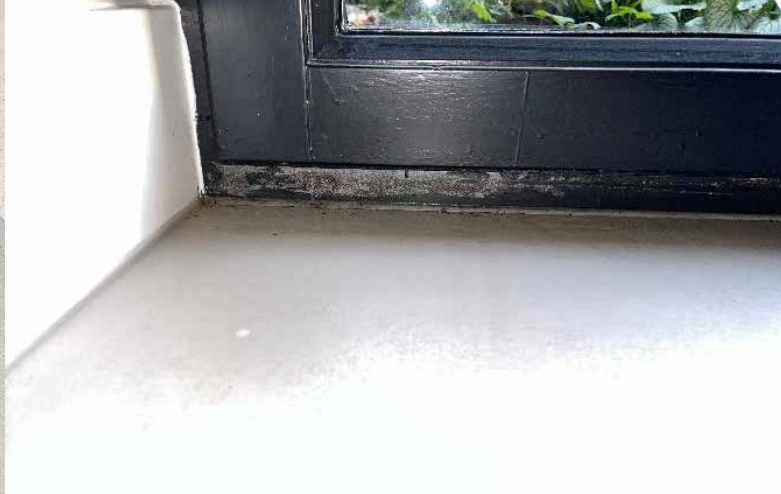
Op verschillende plaatsen zaten scheuren in het pleisterwerk (punt 3)

De zichtbare scheuren in de pleisterlaag van de gevels zaten telkens in de buurt van hoeken en/of gevelopeningen. Dit waren veelal scheuren die ontstonden door (zetting)spanningen vanuit de ondergrond.

De scheuren in de gepleisterde gevels hadden een duidelijk beeld van spanningsscheuren die vanuit de ondergrond doortrokken naar het oppervlak. Deze scheuren moesten over enige tijd hersteld worden.

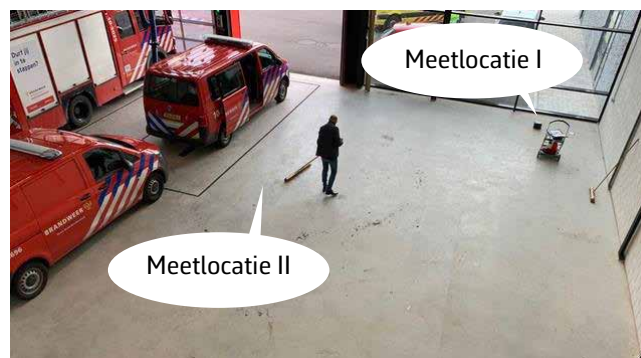
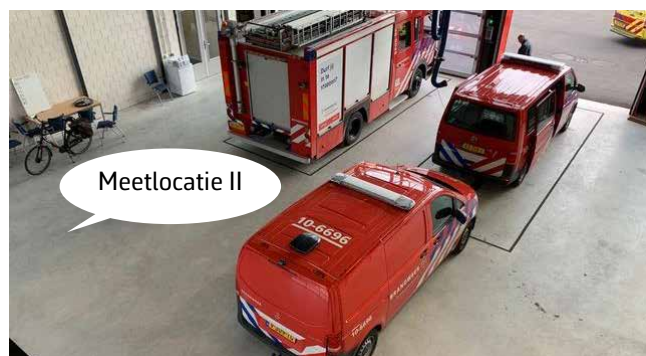
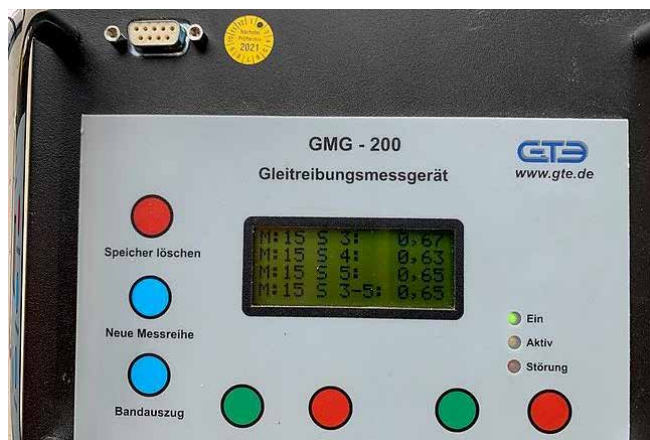
De gemeten slipweerstand van de betonvloer voldeed in alle gevallen aan de in NEN 7909 voorgeschreven waarde, zie tabel 1. Ik kon dus concluderen dat er sprake was van een voldoende slipweerstand.

- De ‘droge’ waarden 0,65; 0,47 en 0,46 waar ten minste 0,30 moest worden behaald, en de maatgevende dynamische wrijvingscoëfficiënt van 0,46, lieten zien dat de slipweerstand van de betonvloer voldeed aan de NEN 7909.
- De ‘natte’ waarden 0,64; 0,61 en 0,66 waar ten minste 0,40 moest worden behaald, en de maatgevende dynamische wrijvingscoëfficiënt van 0,61, lieten zien dat de slipweerstand van de betonvloer voldoet aan de NEN 7909.

De vloerafwerking op de verschillende meetlocaties was dezelfde: een betonnen vloerafwerking. Er was een verschil in slipweerstand bij de droge metingen. De eerste meting week duidelijk af van de twee andere droge metingen. Dit was alleen te verklaren door de aanwezige vervuiling van het oppervlak. De locatie van de eerste meting lag in een hoek van de betreffende ruimte die waarschijnlijk minder werd belast dan de twee andere locaties (midden in de betreffende ruimte) en daardoor mogelijk veel minder was vervuild.

bruik van de vloer trekt er vervuiling (oliën, vetten, pekeld.) in de toplaag. Dit betekent dat de betonvloer met de tijd mogelijk steeds meer vervuild kon raken. Dit zal effect hebben op de slipweerstand van de vloer. De vervuiling zal er zeker voor zorgen dat de betonvloer zichtbaar op de intensief gebruikte plekken donkerder zal worden. Om de vervuiling zoveel mogelijk te beperken zal regelmatig onderhoud/reiniging door een schrobzuigmachine nodig zijn. Door de betonvloer te voorzien van een impregneer of vloerafwerking (coating of gietvloer) zal deze gemakkelijker te reinigen zijn.

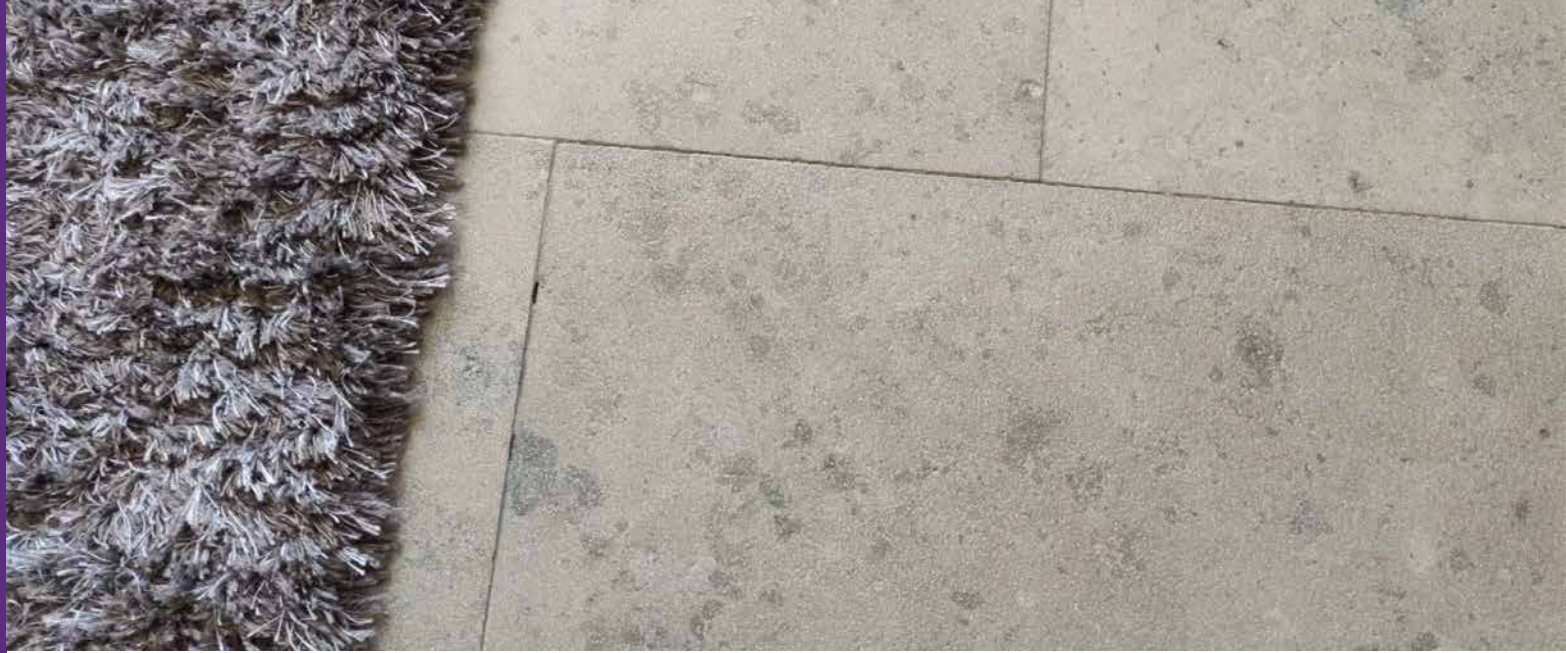
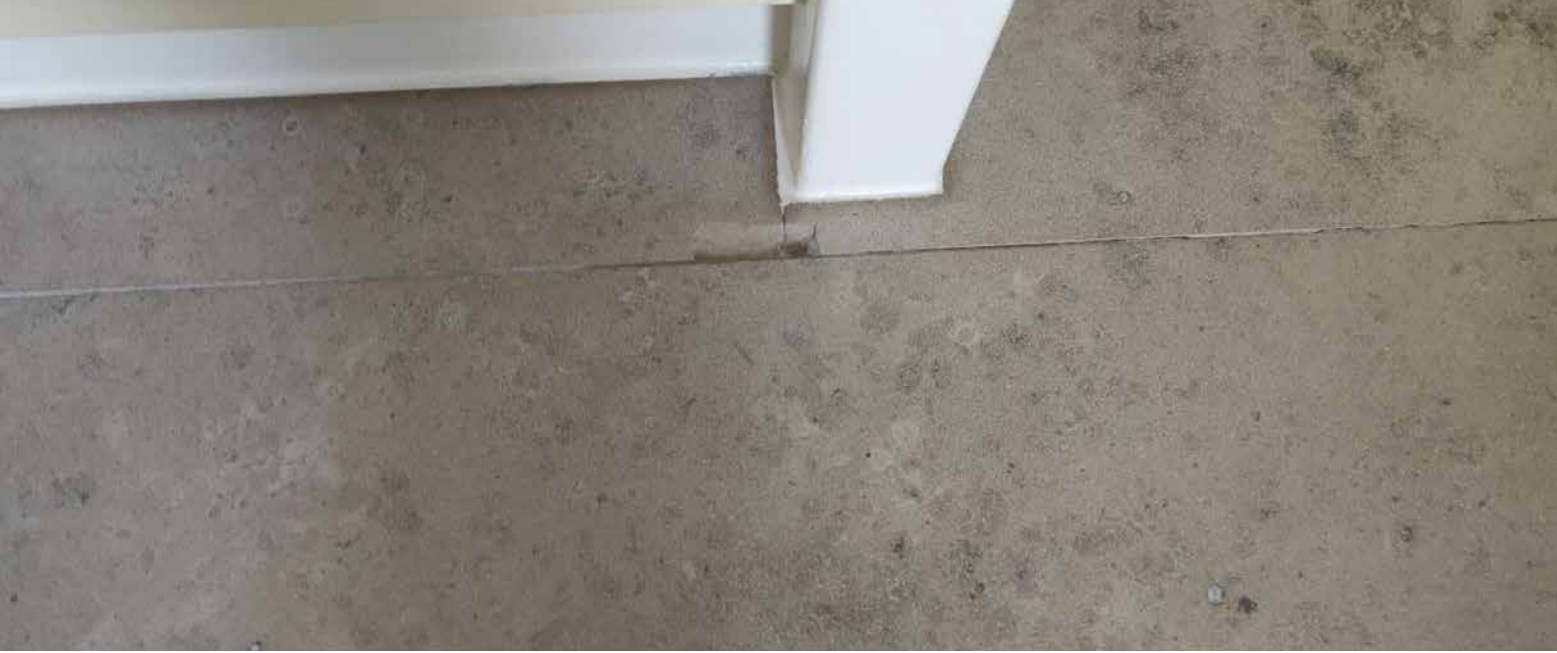
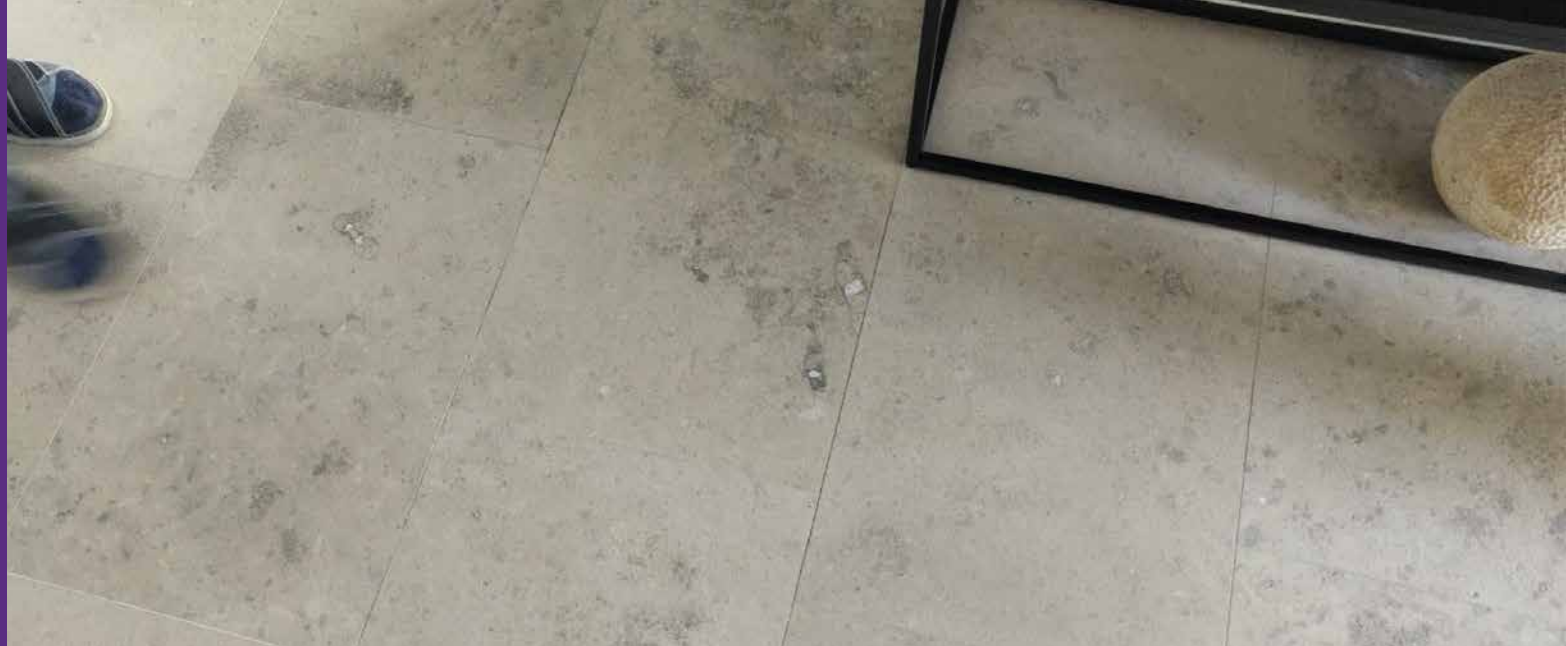
Toen ik in de woning was, merkte ik op dat een belangrijk deel van de tegelvloer hol klonk. De holle klank kwam door de onthechting tussen de tegel en de dekvloer. In de gang ontdekte ik naast een leidingconcentratie van de vloerverwarming een

groot onthecht oppervlak. Bij de trap was een afgesprongen scherf in de natuursteentegel aanwezig. De scherf was slechts van de top afgesprongen. Dit wees op een drukspanning in de top van de tegelvloer. Door de onthechting begonnen tussen de tegels voegen te scheuren en los te komen.

De knal vond plaats tijdens een zomernacht. Dat was voor mij een belangrijke aanwijzing. De tegelvloer was overdag opgewarmd door de zon en de luchttemperatuur van de omgeving. In de avond koelde de vloer af. Dit werd versterkt door de warmteonttrekking van de grondwarmtepomp. De warme tegelvloer koelde minder snel af dan de dekvloer waarin de leidingen liepen. De dekvloer wilde meer verkorten dan de tegelvloer. Hierdoor

ontstond een drukspanning in de tegelvloer. De drukspanning werd afgeleid als schuifspanning in het hechtvlak van de tegel en de dekvloer. Dit leidde tot een trekspanning in de lijmlaag tussen de tegelvloer en de ondergrond. De trekspanning overschreed de hechttreksterkte. Het gevolg was onthechting.

Bij het vervangen van de tegelvloer werd in principe niets aan het ontwerp gewijzigd. Dezelfde schade zou zo weer kunnen opspelen. Zelfs een (beperkt) elastische S2 lijm was slechts zeer beperkt in staat om de optredende krachten op te nemen en af te leiden. Voor herstel was injectie van de onthechtende onderdelen het verstandigst. Vervolgens moesten de beschadigde tegel-

voegen opnieuw worden afgevoegd. Om mogelijk kleurverschil te voorkomen kon ook overwogen worden om een groter oppervlak van de tegelvoegen opnieuw te af te voegen.'
