Sven den Brave nieuwe  
directeur TBA

Oud vocht

Losgeraakte panelen

Onthechting cementgebonden dekvloer

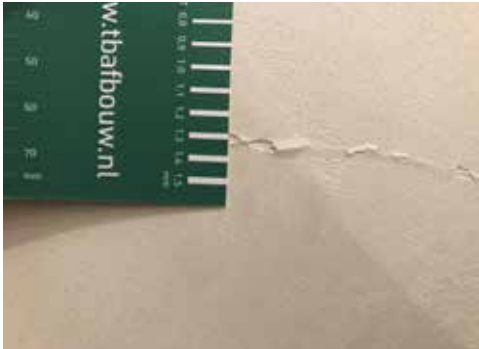
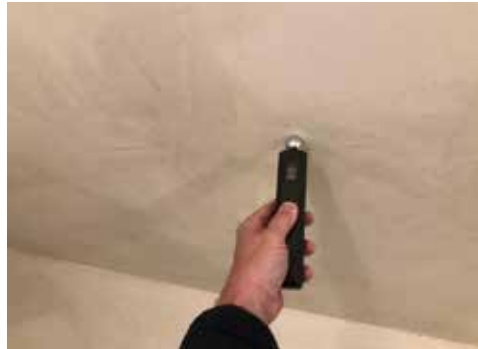
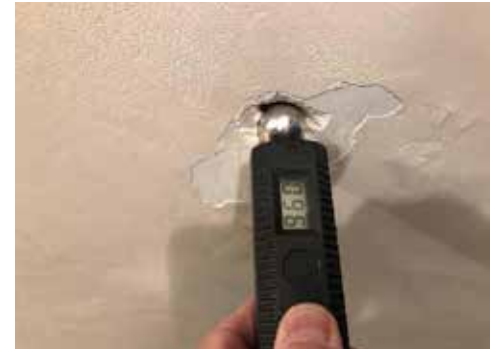
digits). Dit was ook het geval bij een rechte lijnige smalle opbolling aan het oppervlak. Dit betekende dat hier een scheur vanuit de ondergrond (het metselwerk) was ontstaan. Het vochtgehalte op deze plek was voorheen verhoogd maar nu gedroogd. Op de afwerking zag ik ook drie donkere stucdelen. Deze plekken kwamen spontaan in het wandoppervlak voor op wandhoogtes tussen de + 0,8 en 1,5 meter. Het vochtgehalte op deze

plekken was sterk verhoogd: tussen de 80 en 95 digits. Dit betekende dat hier tussen de 5,5 en 6 gew.% vocht aanwezig was.”

“Na het uitvoeren van destructief onderzoek van één van de plekken bleek dat hier onder de wandafwerking een + 10 tot 15 mm dikke witte laag gips voorkwam. Onder deze laag zat een oude kalk/zand gebonden raaplaag. Na het uitvoeren van een vochtmeting op deze oude raaplaag bleek het vochtgehalte ook hier verhoogd te zijn: tot 95 digits. Vervolgens heb ik van deze plek stucmateriaal verzameld voor een indicatieve bepaling (test strips) van het zoutgehalte (hoeveelheid sulfaten, nitraten en/of chloriden). Op basis van deze meting bleek een sterk verhoogd sulfaatgehalte (1200 tot 1600 mg/l zout) in de gestukadoorde afwerking voor te komen.”

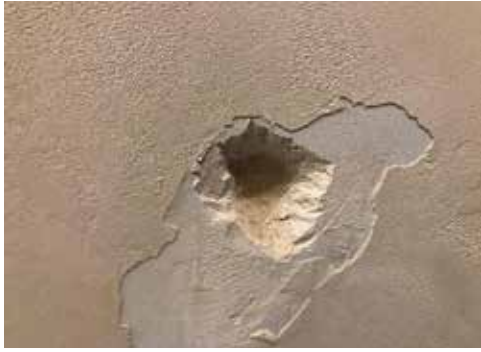
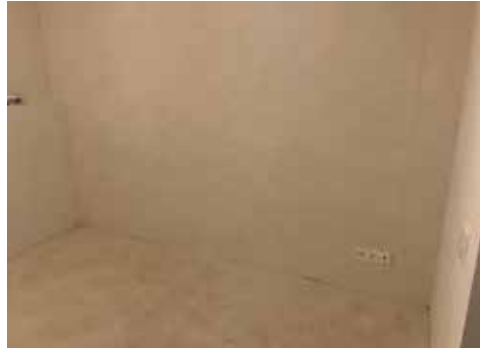
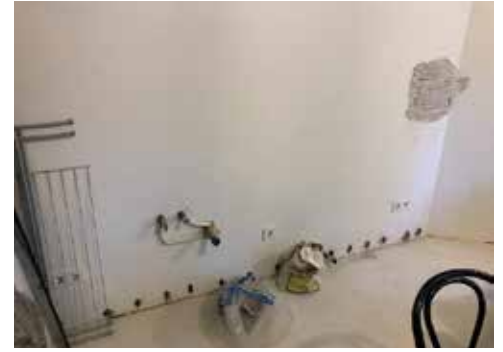
“Het oppervlak van de afwerking bevatte overwegend een voldoende laag vochtgehalte. Maar dit was niet geval voor de drie plekken. De plekken waren verkleurd en gedefformeerd door de uitwerking van een hoog vochtgehalte en zout

(gekristalliseerde sulfaten/crypto-efflorescentie). Dit hoge vochtgehalte was vrijwel zeker afkomstig van restvocht (bevattende in oplossing gebrachte sulfaten) uit het oude baksteenmetselwerk. Deze plekken waren verborgen gebreken in de metselwerkconstructie en waren toen redelijkerwijs niet aan het oppervlak zicht- en meetbaar.”

“Het herstel van deze plekken was gelukkig goed mogelijk:

- ruim afhakken tot op het baksteenmetselwerk;
- in acht nemen van een droogperiode;
- uitvoeren van vochtmetingen;
- aanhelen van deze plekken met een hydraulisch- of luchtkalk gebonden pleistersysteem;
- na droging hiervan een dampopen primerlaag aanbrengen;
- en het overlagen van de gehele wand met een afwerking.” ■

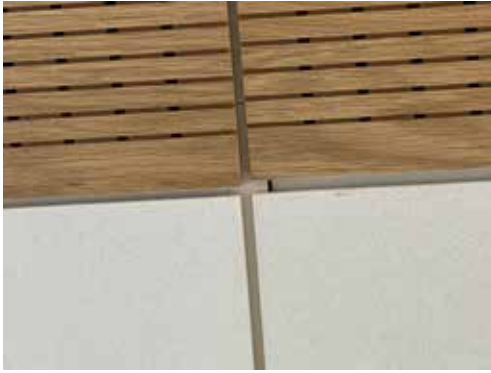
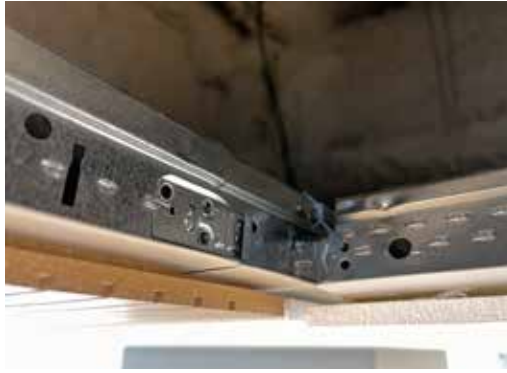
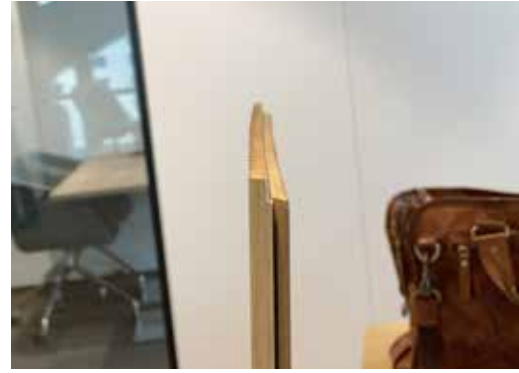
1 lijn te zitten. Hierdoor konden de nieuwe plafonds ook niet geheel vlak gemonteerd worden. Na montage waren de plafonds op meerdere plaatsen door derden (onder andere de installateur) geopend ondanks dat dit alleen mocht worden gedaan door een plafondmontagebedrijf. Ik zag dat meerdere panelen waren geopend. De zichtlijnen in de plafonds waren absoluut niet strak. Ook zag ik dat deze plafonds niet meer haaks waren.

De plafondpanelen lieten vertanding zien en er was sprake van een enkel losgetrokken T-profiel. Dit profiel was provisorisch met een metaaldraadje vastgedraaid aan de hoofddrager.”

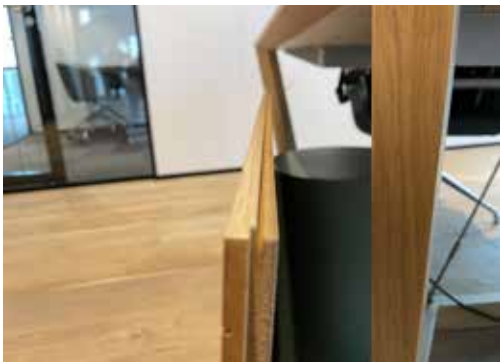
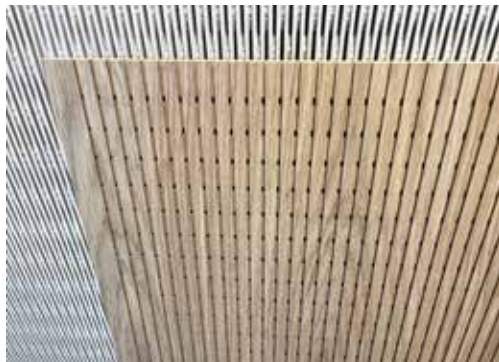
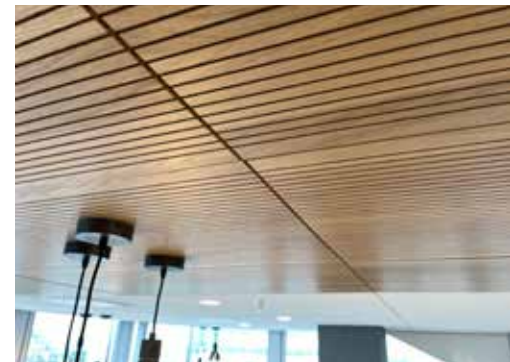
“Ik zag aan de houten plafondpanelen dat deze doorbogen over de breedte van het paneel. De panelen waren aan de zichtzijde over de gehele lengte ingezaagd. Dit zorgde voor een vermindering van de stijfheid van het paneel. Hierdoor konden deze panelen door het eigengewicht iets buigen en kromtrekken. Boven de plafonds was

duidelijk tocht te voelen. Deze luchtverplaatsing zorgde voor droge omstandigheden in het plenum. Hierdoor kon vocht uit de houten panelen aan de bovenzijde versneld uit de panelen worden onttrokken en krimp veroorzaken. Dit had als gevolg dat de houten panelen kromtrokken. Hoogbouw, en dan met name de combinatie met een stalen constructie, heeft als eigenschap dat deze behoorlijk flexibel zijn. Vooral onder invloed van windbelasting kan deze dan bewegen. Deze bewegingen kunnen weer leiden tot bewegingen/vervormingen in de plafonds. De plafondpanelen kunnen dan los komen uit het raster.”

1. De plafonds lagen niet strak. Denk daarbij aan niet overal haaks zijn van het raster maar ook het vastmaken van een T-profiel met een draadje. Hierdoor ontstonden maatafwijkingen in het raster en pasten de panelen niet meer goed in het raster. Panelen konden dan ‘op scherp’ komen te liggen na terugplaatsen.

2. De plafonds waren duidelijk op meerdere plaatsen geopend en gesloten om erboven te kunnen werken. De plafondpanelen waren daarna niet correct teruggeplaatst.

3. Doorbuiging van houten panelen onder invloed van eigen gewicht van paneel was te verwachten en acceptabel. Maar de krimp aan plenumzijde onder invloed van tocht zorgde voor extra doorbuiging en dat was niet acceptabel. Door de doorbuiging ontstonden maatafwijkingen van de panelen ten opzichte van het raster. Hierdoor werd de oplegging van het paneel in het raster minder.

4. Beweging van het gebouw zorgde voor beweging in plafonds. Hierdoor raakten de panelen die “op scherp” lagen uit het raster los.”

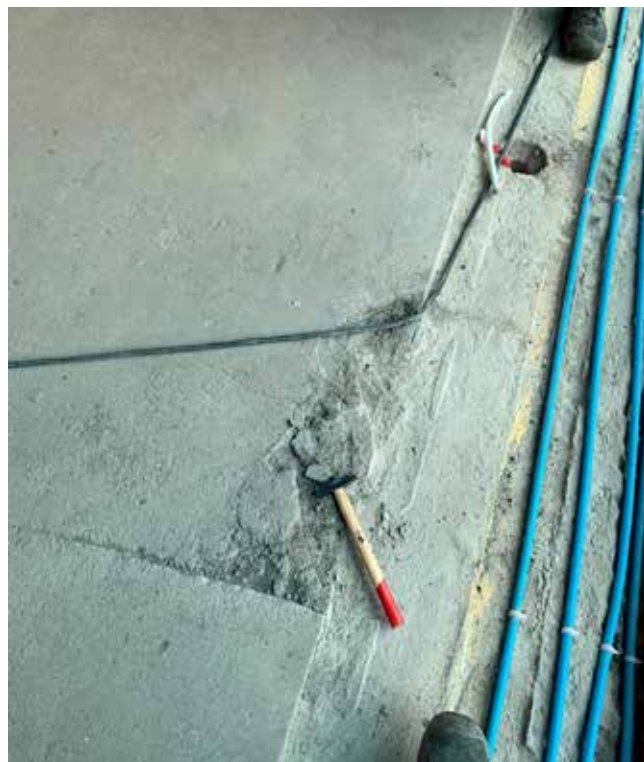
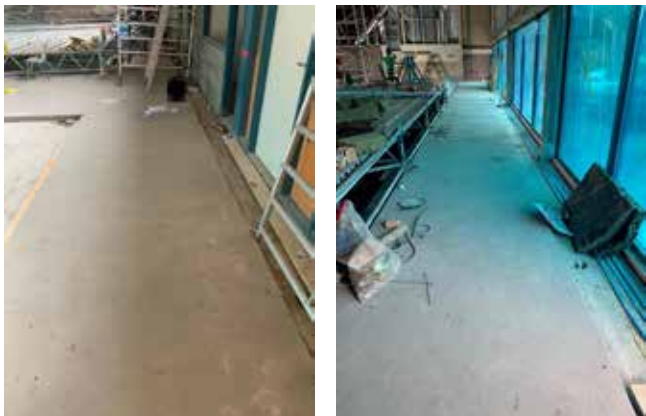
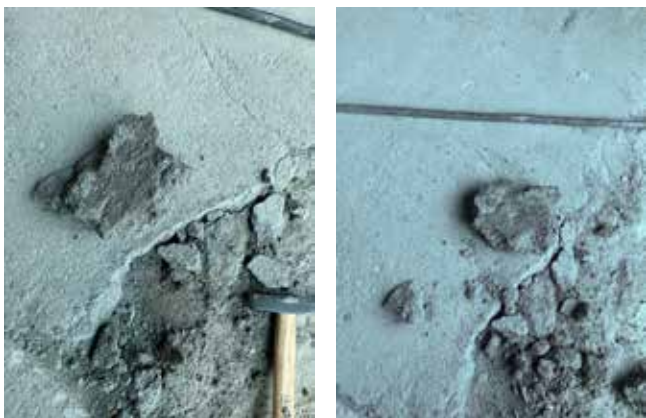
“Door het vloeroppervlak te bekloppen kon ik door de klank vaststellen dat de cementgebonden dekvloer voor een aanzienlijk deel was losgekomen (onthecht) van de onderliggende betonnen draagvloer”, vertelt onze vloerdeskundige René Rieborn. “De onthechting was vooral langs de vloerbeëindigingen. In het midden van de perrons was er wel hechting met de onderliggende betonvloer gecreëerd. Voor een groot deel van de onthechting gold dat er verder geen beweging in de dekvloer aanwezig was. Anders was dit voor het perron aan de zuidzijde van het zwembadgeeelte. Door het bekloppen van het vloeroppervlak langs de vloerbeëindiging van het perron voelde en zag ik beweging in de cementgebonden dekvloer. Dit verschijnsel heet het ‘schotelen’ van de dekvloer.”

“Schotelen is het oprullen van de dekvloer aan

de randen (vloerbeëindiging) door een ongelijke uitdroging en dus krimp. Cement zal altijd krimp vertonen tijdens de uitharding: dit is een materiaaleigenschap. De bovenzijde van de dekvloer droogt sneller uit en wil verkorten terwijl de

onderzijde langzaam droogt en daardoor aanmerkelijk langzamer krimpt. Een matige hechting met de onderliggende betonvloer en/of de omstandigheden tijdens de droging is erg ongunstig. De dekvloer kan door dit krimpverschil hol gaan staan. Plaatselijk heeft dit tot gevolg dat de dekvloer langs de rand vrijkomt van de ondervloer en gaat zweven. Dit leidt tot beweging in de dekvloer bij beklopping. Als de dekvloer dan ter plaatse zwaarder wordt belast ontstaan er scheuren.”

“Het was duidelijk dat de onthechtingen in dit geval groter waren dan in de norm staat aangegeven. Bij grotere onthechtingen geeft de norm aan dat een deskundige zich dient uit te spreken over het al dan niet toelaatbaar zijn van die onthechting met oog voor het toekomstig gebruik van de vloer. In de NEN 2741 staat bij opmerking 2 onder paragraaf 5.6 Hechting het volgende: *“Onthechtingen van de cementdekvloer zullen over het algemeen niet de gebruikswaarde van de vloer verminderen en zullen zelden tot problemen leiden”*. Het stond als een paal boven water dat de plekken waar de dekvloer was gaan schotelen

(raamzijde zwembad) en beweging vertoonde ongeschikt waren voor het aanbrengen van een tegelvloer. Dit betekende dat de dekvloer op die plaatsen plaatselijk hersteld (verwijderd) diende te worden.”

“Het herstel kon gelijktijdig worden uitgevoerd met het aanbrengen van de dekvloer met tegel-drain langs de pui. De plekken waar de cement-gebonden dekvloer wel was onthecht van de onderliggende betonvloer maar verder niet was gaan schotelen (zweven) zouden geen probleem opleveren voor het toekomstige gebruik. Deze plekken konden gewoon worden voorzien van een tegelvloer. Denk hierbij ook aan dekvloeren aangebracht over een folie of isolatiemateriaal. Deze dekvloeren hadden in zijn geheel geen hechting en klonken dus overal hol bij het afkloppen. Toch konden deze niet-hechtende dekvloeren prima worden voorzien van een tegelvloer of een ander type vloerafwerking.” ■

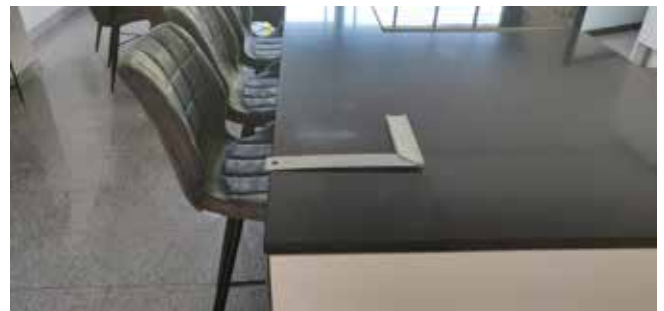
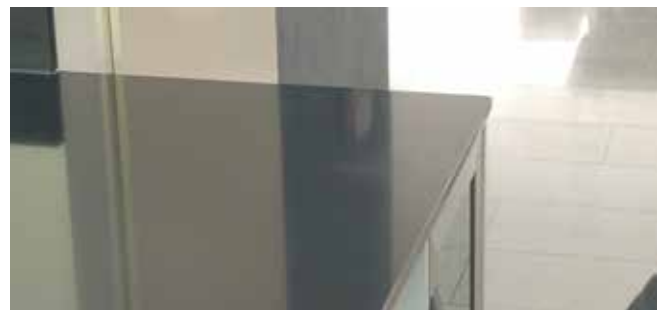
“Het werd tijd om de vlekken in het blad te onderzoeken”, gaat Onno verder. “Ik zag zeven doffe vlekken in het blad. Deze vlekken waren duidelijk

zichtbaar door het invallende strijklicht van buiten. Het leek net of de plekken waren vervuild of bekrast. Zulke vlekken kunnen op verschillende manieren ontstaan zijn: productievlekken, transport-, montage- of gebruiksschade. Om de juiste oorzaak te achterhalen had ik het blad onderzocht met een digitale microscoop. Ik zag geen krassen. Dit betekende dat de vlekken niet waren

ontstaan door transport of montage. Wel zag ik dat de vlekken afweken van het overige oppervlak. De samenstelling van het materiaal was ook zo afwijkend dat de vlekken niet waren ontstaan door aantasting (bijvoorbeeld chemisch) of beschadiging van het blad. Een verkleuring was wel mogelijk.”

“Er bleef maar één oorzaak over: de vlekken waren plaatselijk ontstaan door een erg afwijkende samenstelling van het blad. Composiet is een samengesteld materiaal. Als de inmenging en vermenging van een afwijkende grondstof onvoldoende is ontstaan er verschillen. Een verschil in samenstelling is inderdaad inherent aan composiet. Daar had de producent gelijk in. Maar zulke

grote verschillen kunnen niet als ‘normaal’ worden beoordeeld. De vlekken konden niet met een oppervlaktebehandeling worden hersteld. De enige oplossing was om het blad te vervangen.” ■
