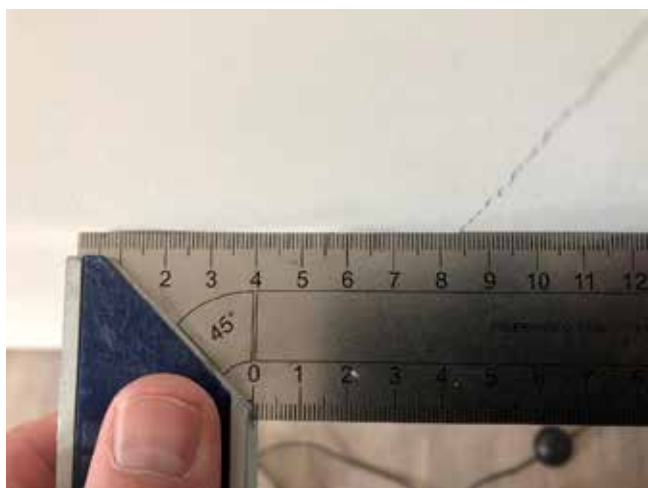
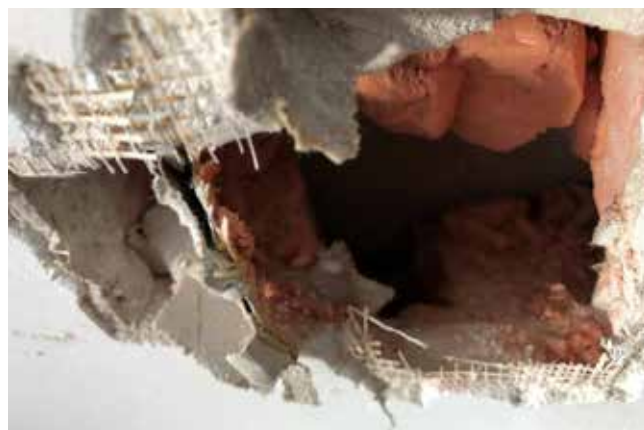
‘In de woonkamer van de woning zag ik aan het oppervlak van de linker wand op twee gedeelten verticale rechthoekige scheuren’, vertelt Ed van der Plas, stukadoorsexpert van Technisch Bureau Afbouw. ‘De scheuren varieerden van beneden naar boven in diepte. Ik besloot om een scheur open te maken. Achter de scheur was een overgangnaad tussen de platen zichtbaar. De PIR isolatie was vanaf de zijkanten van de platen teruggetrokken. Hierdoor was op deze naad de onderliggende gestukadoorde afwerking zichtbaar. Hier kwam een koudebrug of warmtelek voor. In de achterkamer van de woonkamer zag ik ook een verticale scheur zitten. Ik had de scheur op 45 en 200 cm vanaf de vloer opengemaakt. Na het verwijderen van de gestukadoorde afwerking, gipsplaat en PIR schuim was een openstaande naad tussen de platen zichtbaar. De breedte van de naad bij de PIR schuim was veel groter dan de hierboven gelegen gipsplaten. Ook ter hoogte van

de tussenwand had ik een opening op een scheur in de wandafwerking gemaakt. Hier zag en voelde ik tussen isolatieplaten een openstaande naad.

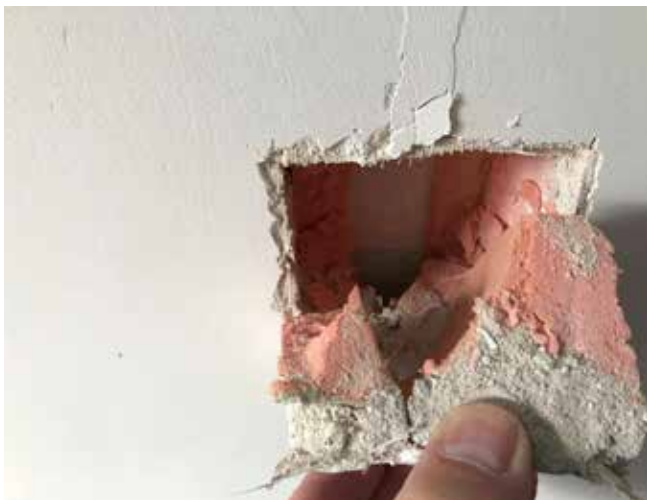
In de slaapkamer was aan op de rechter tussenwand een fijne, verticale scheur zichtbaar. Ook hier heb ik de scheur opengemaakt. Op een hoogte van 80 cm vanaf de vloer was te zien dat de PIR isolatie zich had teruggetrokken langs deze naad. De ondergrond was hier duidelijk zichtbaar.

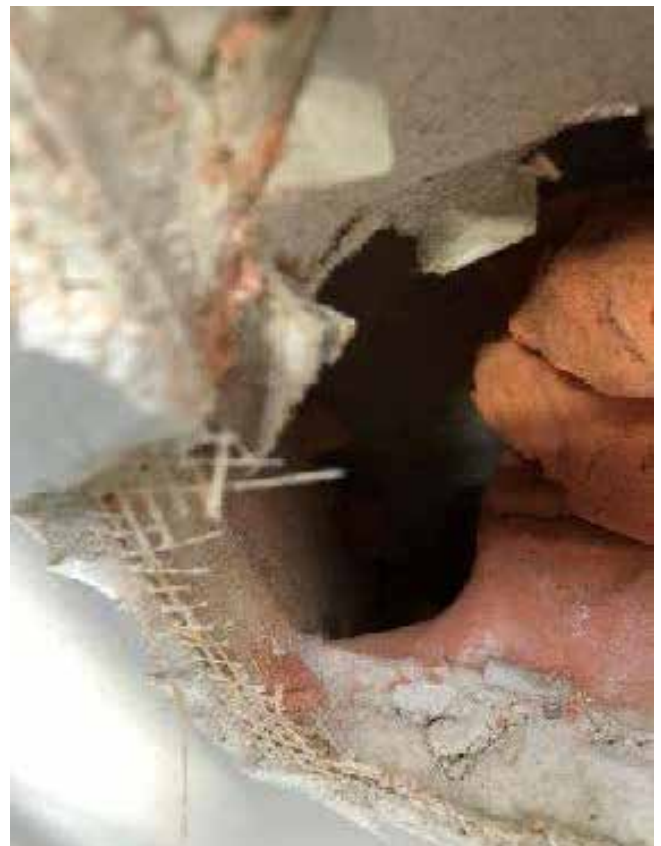
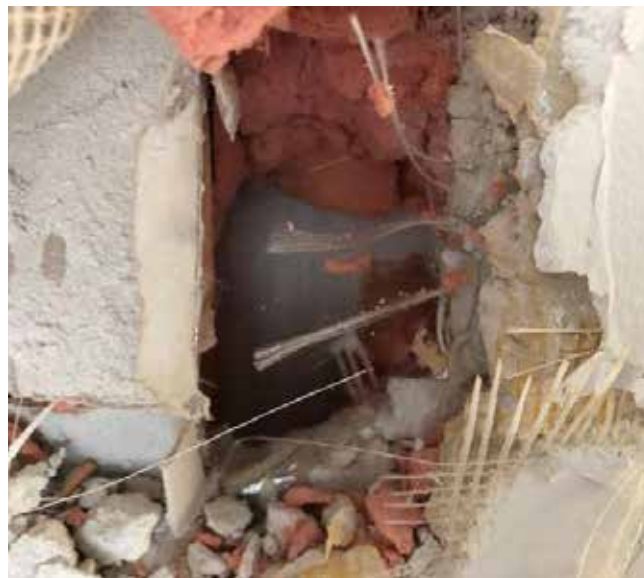
Op basis van mijn onderzoek kon ik concluderen dat de gestukadoorde afwerking en de platen met PIR isolatielaag voldoende hechtten op de ondergrond. Ik had geen verende of opbollende delen van de afwerking geconstateerd. De verticale scheuren aan het oppervlak van de wandafwerking kwamen voor op de naden tussen de platen. De scheuren waren strak rechtlijnig en varieerden per scheurlengte in diepte. Na het verwijderen van

de wandafwerking bleek dat de PIR schuim zich op de naden had teruggetrokken (krimpgedrag). Hierdoor waren de openstaande delen van de ondergrond zichtbaar geworden. De openingen vormden een doorgang van kou en/of warmte en stonden bloot aan oppervlaktecondensatie. In de

toekomst kon dit leiden tot schimmelvorming op de wanden. De oorzaak van de schade was de instabiele/vervormde PIR schuimlaag. Maar waarom kromp de PIR schuimlaag? Dit was een vraag die de leverancier moest beantwoorden. Het was mogelijk dat de PIR schuim nog onvoldoende ontgast is geweest. Het gevolg: nakrimpen.'

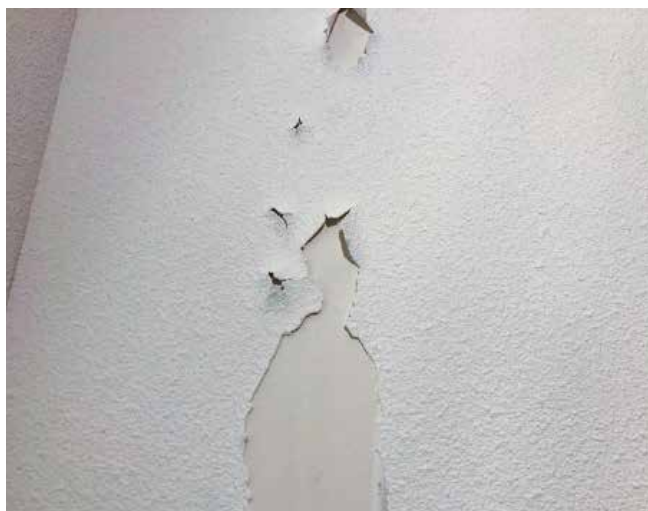
De wanden waren eerst gemest en daarna afgekorreld. Er was geen voorstrijkmiddel aangebracht. Na korte tijd was er onthechting opgetreden van het spackspuitwerk op de voegafwerking. De voegenfinish was in het geheel losgekomen van de voegenvuller en hechtte aan het spackspuitwerk. Zowel het wand- en montagebedrijf als het stukadoorsbedrijfs willen weten wat hier de oorzaak van is. Daarom hebben ze Technisch Bureau Afbouw verzocht om een onderzoek uit te voeren.

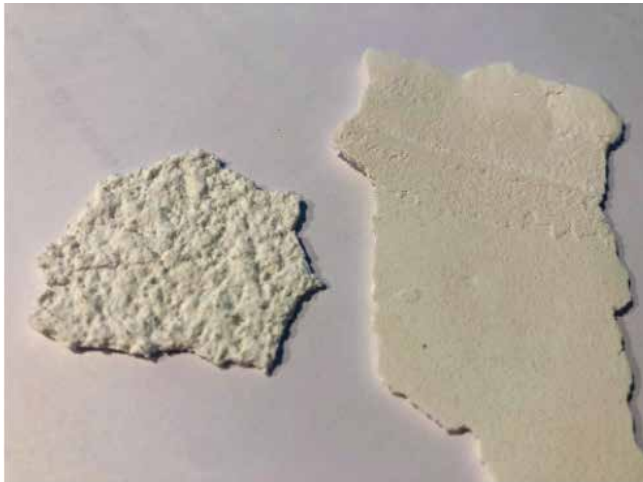
‘Op 21 september 2019 zag ik dat er spackspuitwerk was aangebracht in het trappenhuis op de bovenste etage’, vertelt onze plafond- en wanddeskundige Hermen de Hek. ‘Ter plaatse van de voegafwerking van de gipsplaten kwam het spackspuitwerk los. De voegenfinish zat aan het spackspuitwerk en de voegenvuller was nagenoeg schoon. Met andere woorden: de finish was in het geheel losgetrokken van de voegenvuller.

Op dezelfde etage waren de wanden in de lifthal ook gespoten. Maar hier was slechts één losplekje te zien. Opvallend was dat er in het trappenhuis sprake was van aanzienlijke tocht. Dit was niet het geval in de lifthal. Op de lagere etages was nog geen spackspuitwerk aangebracht. De voegafwerking was stabiel en zeker niet stoffig. Vervolgens heb ik de voegenfinish goed nat te gemaakt. De finish was op te weken en makkelijk weg te poetsen.

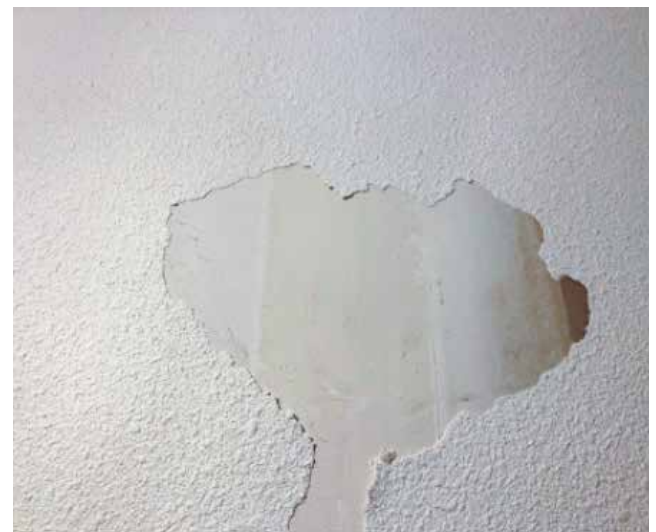
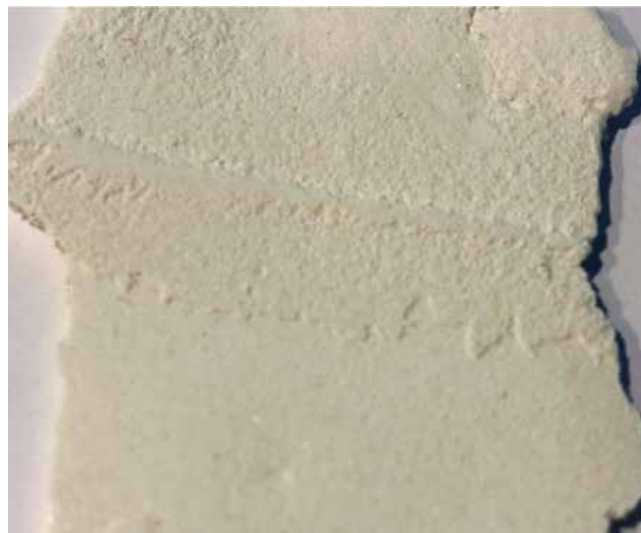
De oorzaak van de onthechting moest worden gezocht in het oplossen/opweken van de voegen-

finish. De finish werd nat van het aangebrachte spackspuitwerk. In dit geval was de oorzaak van het opweken de iets te snel gedroogde voegafwerking door de aanzienlijke tocht in het trappenhuis. Hierdoor had de voegenfinish niet de optimale sterkte/uitharding bereikt. De finish werd daardoor kwetsbaarder voor opweken/oplossen. Toch had dit gehele probleem voorkomen kunnen worden door de voegafwerking voor te behandelen met een primer. Dat wordt zowel voorgeschreven door de (alle) gisplatenleveranciers en de leverancier van het spackmateriaal.'

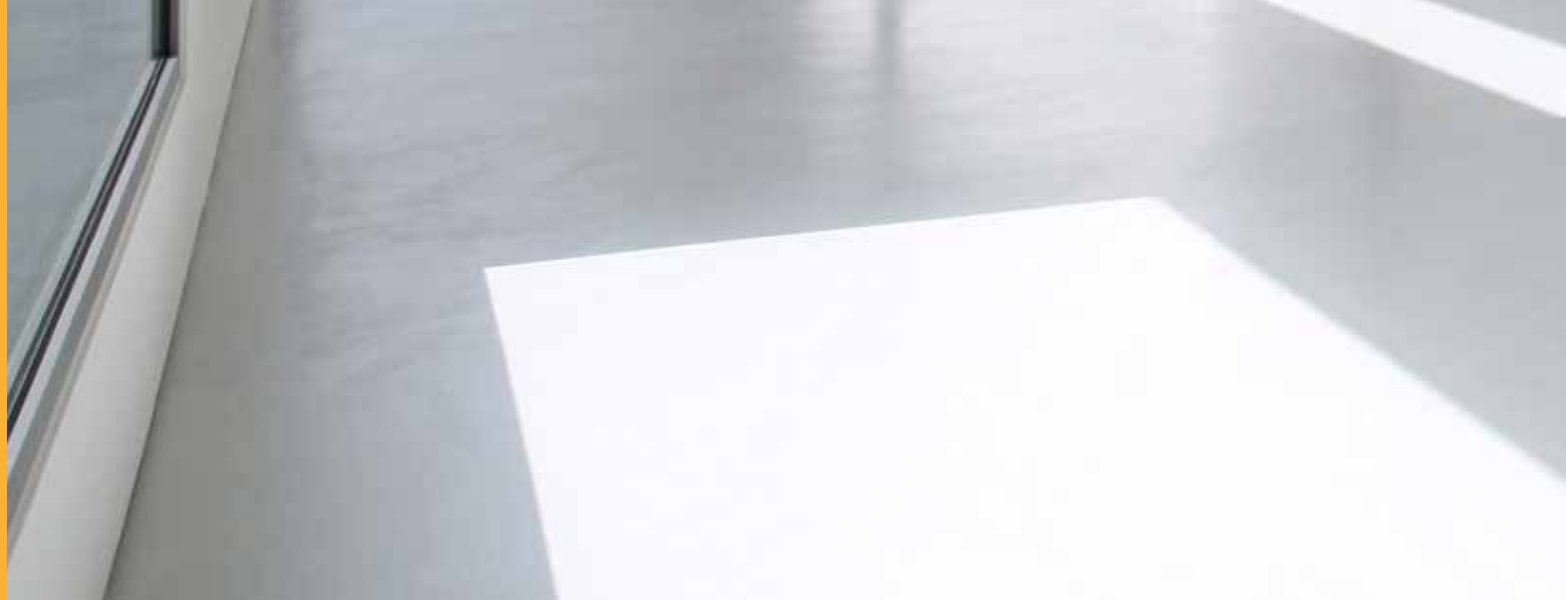
In 2017 heeft een vloerenbedrijf een Beton Ciré vloerafwerking aangebracht in een woning. In de tussentijd is deze vloerafwerking extreem veel scheuren gaan vertonen. Plaatselijk leek er sprake te zijn van onthechting. Het vloerenbedrijf vermoedde dat de ondervloer de gebreken veroorzaakte. Daarom had het vloerenbedrijf Technisch Bureau Afbouw gevraagd om de ondervloer te beoordelen.

‘Op de begane grond in de woning trof ik een Beton Ciré vloerafwerking aan’, vertelt onze vloerdeskundige Rene Rieborn. ‘De vloerafwerking vertoonde op meerdere plaatsen scheurvorming. De scheuren hadden een grillig verloop en kwamen niet overeen met de aangebrachte kanaalplaten (de constructie). De scheuren ontsprongen

met name in de vloerversmallingen, zoals deurposten en vanuit buitenhoeken. Verder zijn er ook een aantal scheuren zichtbaar die door de ruime woonkeuken lopen. Ter hoogte van de scheuren klinkt het oppervlak van de vloerafwerking op een aantal plekken hol. Ook is het zichtbaar dat de vloerafwerking op een aantal plaatsen bij de scheuren licht omhoog staat. De scheuren hebben een breedte van 0,2 tot 0,5mm.

Dat een minerale vloerafwerking (Beton Ciré) krimpscheuren kan vertonen is op zich een bekend fenomeen. Cement is een hydraulisch bindmiddel en is tijdens verharding en droging onderhevig aan materiaalkrimp. Deze krimp kan leiden tot scheurvorming met een grillig verloop. In dat geval zou de scheur niet dieper dan 3 á 4mm moeten

zijn (gelijk aan de dikte van de vloerafwerking). Maar dat was niet zo. De scheurvorming kwam duidelijk vanuit de ondergrond (de egalisatielaag of de onderliggende cementgebonden dekvloer). Beide partijen waren het eens dat de hoeveelheid scheuren bovenmatig was.

De scheurvorming vond plaats in april/mei van 2018. Deze periode is het einde van het stookseizoen. De vloer komt dan in de afkoelfase. Scheurvorming treedt meestal op in de afkoelfase (krimp) en niet in op opwarmfase. Dit is zeer waarschijnlijk de reden dat er wel scheurvorming optreedt op de begane grond en niet op zolder. Hier was hetzelfde systeem zonder vloerverwarming in de dekvloer aangebracht. Door intreding van vervuiling en het afboeren aan de

randen kon de scheur in de opwarmfase (oktober/november) niet meer smaller worden. Hierdoor werd de vloerafwerking naar boven wordt gedrukt. Het gevolg was dat de Beton Ciré aan de randen licht omhoog stond en door mechanische belasting (loopverkeer) kon loskomen.

Herstel van de scheuren in de 80mm dikke cementgebonden dekvloer was zeker mogelijk. De scheur in de dekvloer diende op de volgende wijze hersteld te worden om tot een duurzame oplossing te komen:

- ✓ Het verwijderen van de vloerafwerking en egalina laag zodat de scheur in de cementgebonden dekvloer volledig zichtbaar wordt.
- ✓ Het inzagen van de scheur aan één zijde.
- ✓ Het goed rein maken van de scheur door te stofzuigen.
- ✓ Het vullen van de scheur met epoxy bouwars net zolang totdat er geen sprake meer is van het wegzakken van het materiaal.
- ✓ De bovenzijde van de scheurlijn afstrijken tot aan de bovenzijde van de cementgebonden dekvloer en het volledig afzanden met vuurgedroogd zand.

Door deze werkwijze is de dekvloer met de herstelde scheur sterker dan de ongescheurde naastgelegen dekvloer. Het herstel zal in principe duurzaam zijn.'
