# afbouwpoost

NUMMER 36 · SEPTEMBER 2023  
JAARGANG 12 · WWW.TBAFBOUW.NL

HET MAGAZINE OVER ONTWIKKELINGEN IN DE AFBOUWSECTOR EN WAT DAT VOOR U BETEKENT.

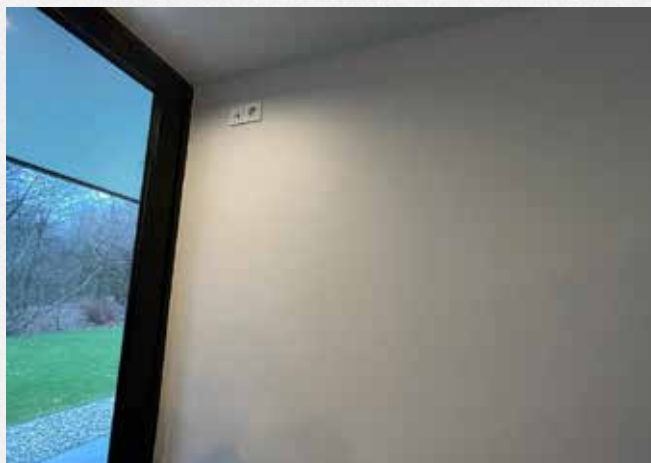
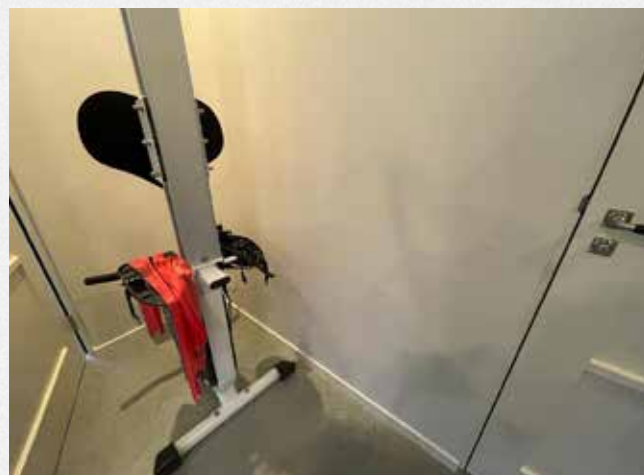
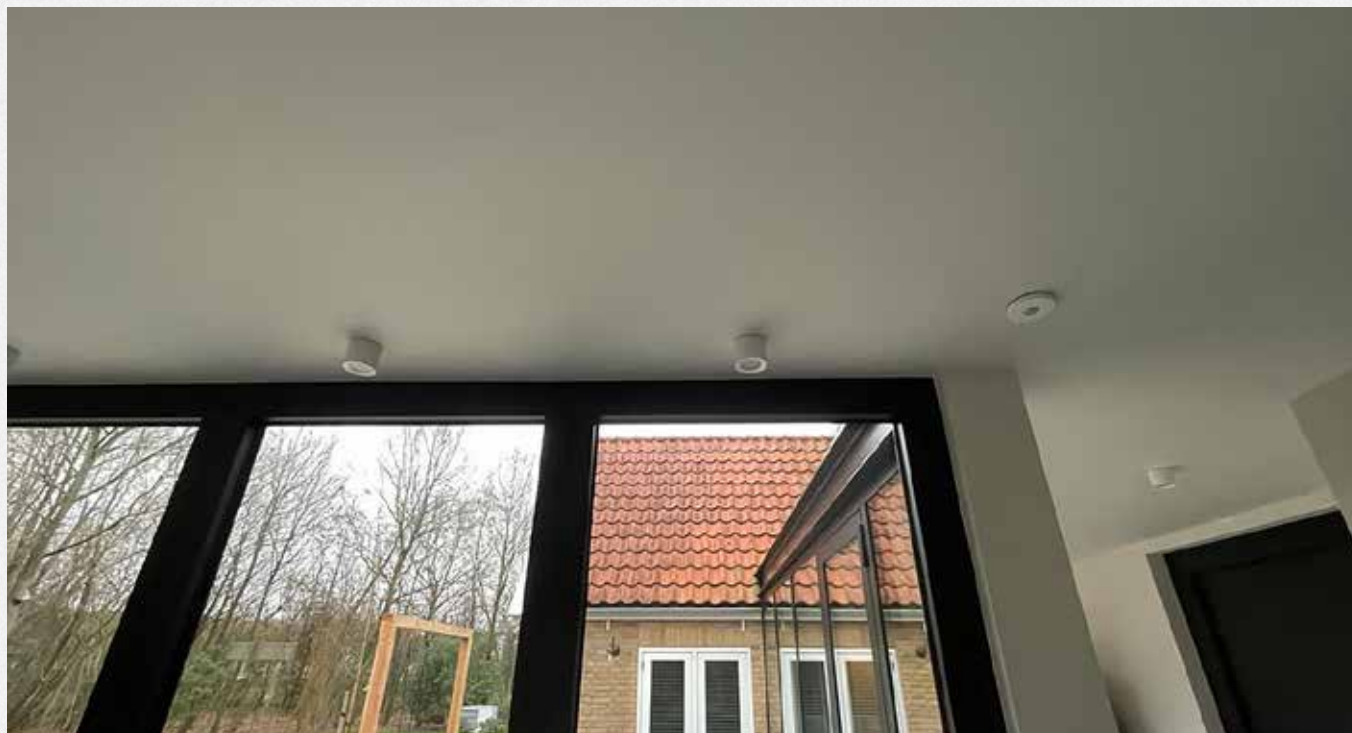
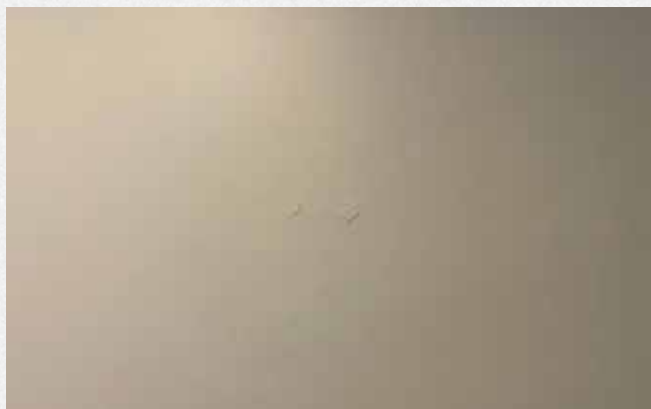
# Cirkelvormige plekjes

“Op de wanden van het kantoor, garage en op het plafond in de hal constateerde ik cirkelvormige schades. Deze schades zaten ter plaatse van de schroeven. Ik wilde weten hoe de wanden waren opgebouwd. Dus verwijderde ik het loszittende stucmateriaal. De stuclaag was ongeveer 4 á 5 mm dik. Onder de loszittende stuclaag zat de

gebruikelijke (gefosfateerde) gipsplaatschroef. Ik zag dat de schroeven niet waren geroest. Het stucwerk was uitgevoerd in de winterperiode. De weers- en omgevingsomstandigheden waren toen goed.”

“Het ontstaan van de cirkelvormige plekjes is een bekend probleem. Dit komt eigenlijk alleen voor bij gipsplaatwanden- en plafonds die op houten panelen en/of staanders zijn geschroefd. Door droging van de gehele jaren 30 woning kromp het hout. Vooral de houten staanders krompen.

De krimp van de staanders zorgde voor het terugtrekken van het hout. Maar de schroeven krompen niet. De schroeven werden als het ware naar buiten gedrukt. Vervolgens drukten de schroeven de stuclaag los. Hoe vochtiger (verser) het hout en hoe vochtiger de omstandigheden tijdens de montage, hoe groter de krimp van het hout zal zijn. Het vocht wat tijdens het stukadoeren wordt aangebracht kan een grote rol spelen voor het krimpgedrag van de houten constructie.”

en droog. Het advies was wel om pas na het stookseizoen over te gaan tot reparatie. Herstellen kon worden gedaan door eerst de zichtbare plekjes los te halen. De ondergrond moest lichtjes schoon geborsteld en voorgestroken worden. Vervolgens moest de ondergrond gevuld worden met voegenvuller of gips. Waarschijnlijk zou de reparatie enigszins zichtbaar blijven. De reparatieplek moest eerst worden voorgerold. Daarna moest de

gehele wand opnieuw voorzien worden van een muurverfsysteem. Er kon ook worden gekozen om de wand na reparatie geheel te voorzien van bijvoorbeeld een pasta en vervolgens van een muurverfsysteem.”

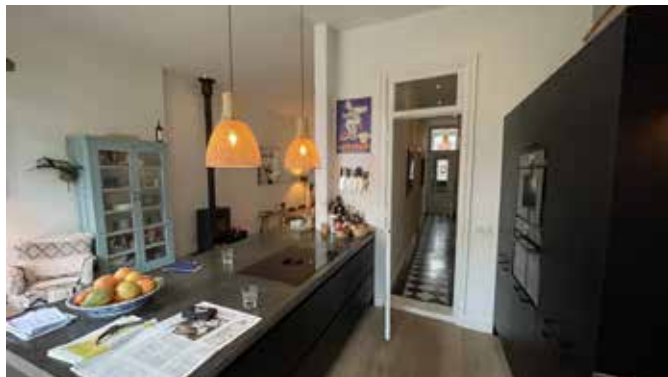
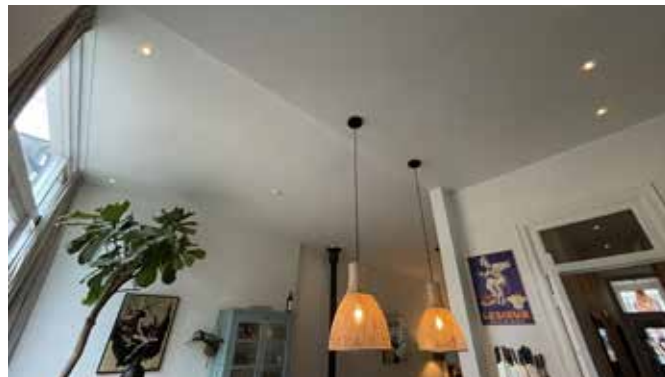
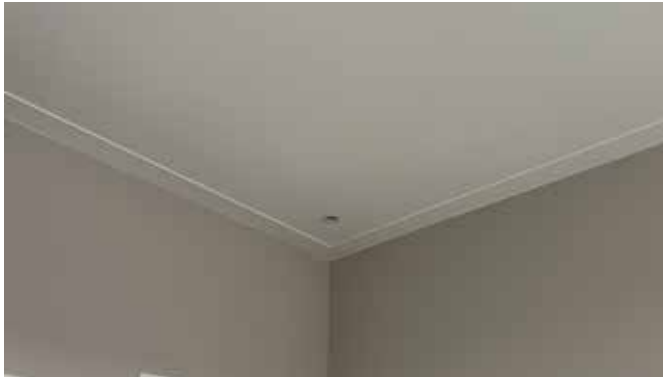
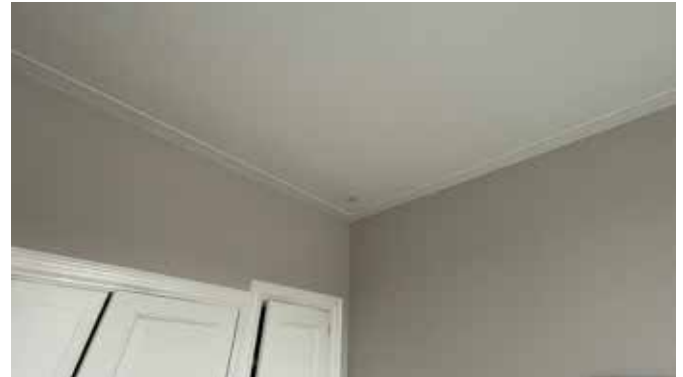
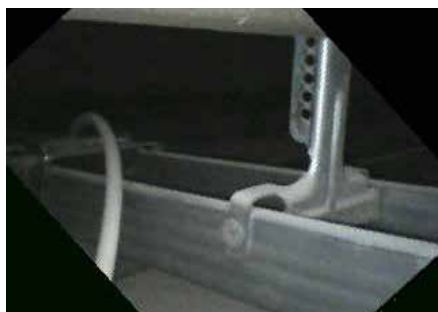
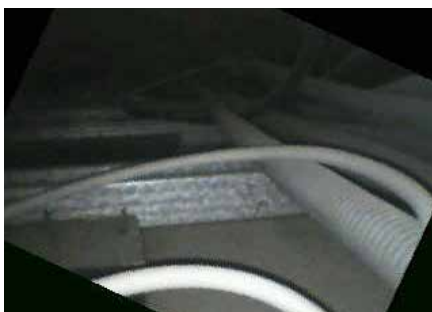
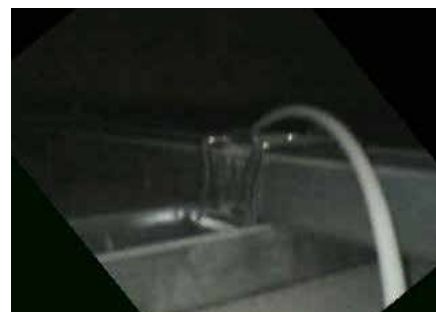
# Geluidsklachten

“In de woning waren enkele geluidsklachten geconstateerd”, vertelt Hermen de Hek, onze plafond- en wandexpert. “Ik heb met een endoscoop via de spelingen van de spotjes boven de plafonds gekeken. De plafonds waren, zoals medegedeeld, opgebouwd uit een dubbel metalen frame van 60x27mm profielen. Deze waren met noniushangers star afgehangen aan de bovenliggende houten vloerconstructie. De hoofddraggers waren met kruiskoppelingen aan de plaatdragende profielen gekoppeld. Er waren geen bijzonderheden aan de plafondconstructie geconstateerd. Ik zag wel dat er meerdere leidin-

gen, onder andere ter plaatse van de overgang eethoekruimte naar keuken, op het metalen frame van het plafond rustten. Dit waren zowel waterleidingen als elektraleidingen. Dit was op de locatie waar de krakende en piepende geluiden te horen waren, zodra de bewoner op de verdiepingsvloer liep. Deze geluiden waren ook te horen in de entreehal, zodra daarboven op de vloer werd gelopen. Tot slot trof ik geen vervormingen of scheuren aan in de plafonds.”

derheden waren aan de plafonds. De plafonds waren, voor zover zichtbaar was geworden, deugdelijk gemonteerd. De krakende/piepende geluiden werden veroorzaakt door bewegingen van het plafond tijdens belopen van de vloer erboven. Dit was geen onbekend fenomeen. De oorsprong van de geluiden moest worden gezocht in:

1. Leidingen op het metalen plafondframe
2. Speling op de plafondverbindingen

Beiden bewogen langs de metalen profielen en maakten daarbij geluid. Het is in principe geen probleem dat enkele leidingen op het plafond rusten, maar dat wordt het wel als het plafond gaat bewegen. Eigenlijk moesten deze leidingen afgehangen worden aan de houten vloer.”

“Een oplossing van het probleem was redelijk ingrijpend. De plafonds moesten worden geopend, leidingen moesten worden afgehangen aan de houten vloer en koppelingen tussen de metalen profielen moesten worden vastgeschroefd. Overigens moest de bewoner er wel rekening mee houden dat normale loopgeluiden altijd hoorbaar

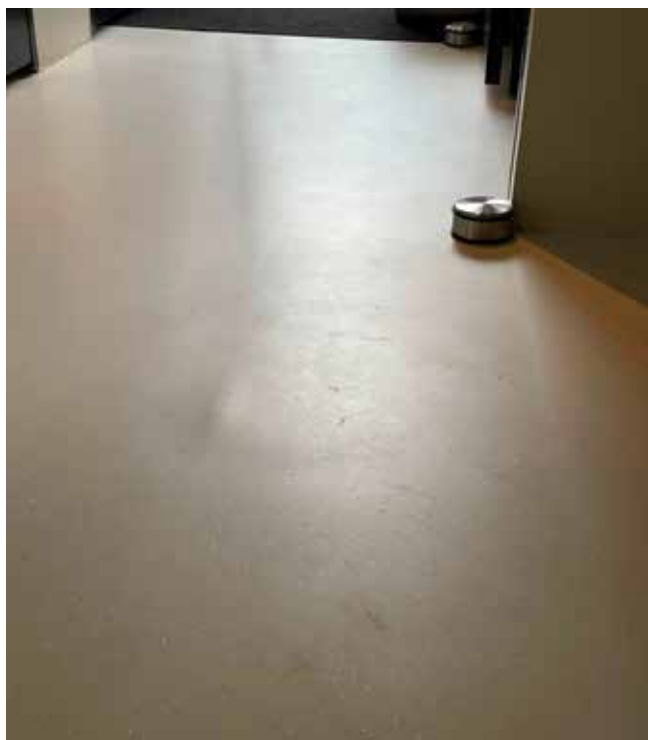
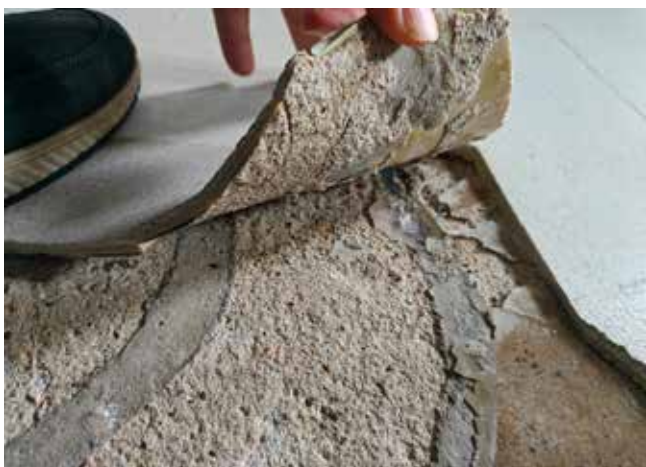
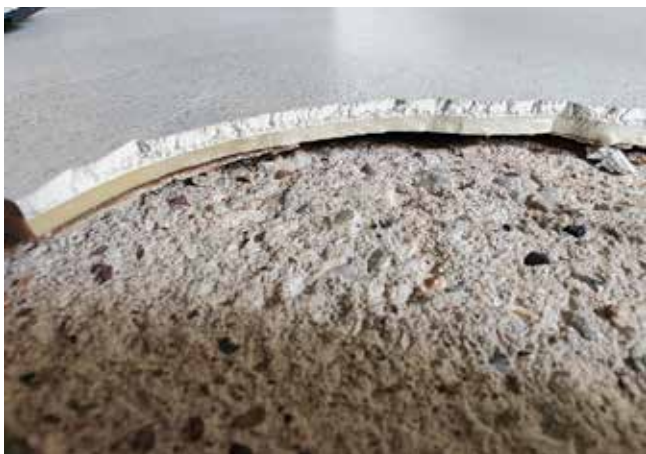
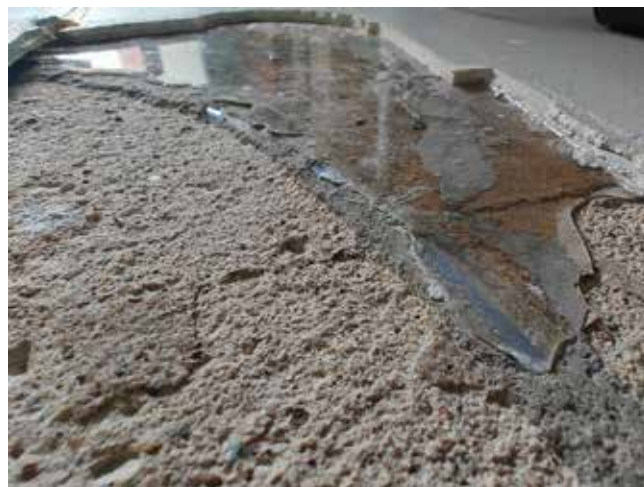
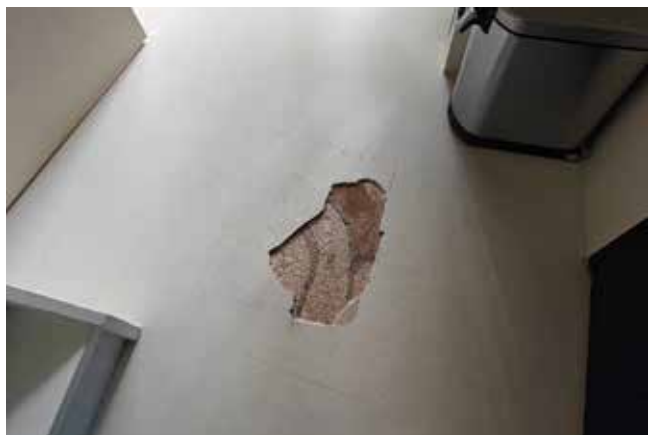
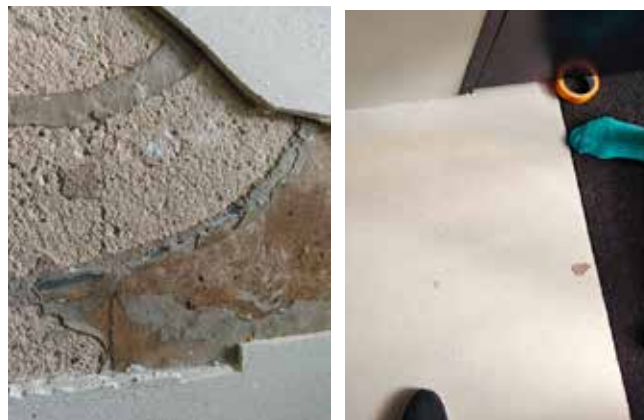
In 2007 was in een woning een cementgebonden dekvloer aangebracht. 15 jaar later had een bedrijf, dat gespecialiseerd is in vloerverwarming, de dekvloer ingefreesd en in de sleuven verwarmingsleidingen aangebracht. Het bedrijf had de verwarmingsleidingen in de sleuven gefixeerd met een cementgebonden egalisatiemateriaal respectievelijk tegellijm. Vervolgens had een vloerenbedrijf een kunststof gietvloer aangebracht. De vloer bestond uit een 5mm egaliserende flexibele onderlaag en een 2-4mm dikke alifatische polyurethaan gietvloer met transparante topcoating. Bij oplevering waren de bewoners niet tevreden. In de vloer waren kleurafwijkingen aanwezig en er was een opbolling ontstaan. Hoog tijd om het Technisch Bureau Afbouw in te schakelen om de vloer te beoordelen.

ontstaan in de dekvloer en vloerafwerking, vertelt Onno de Vries, onze vloeren- en terrazzodeskundige. De verkleuring werd veroorzaakt door een bovenmatige opwarming van de dekvloer. Normaal gesproken mogen leidingen in een dekvloer geen water doorvoeren dat warmer is dan 40°C. In dit geval was het water zelfs warmer. Zulke verkleuring ontstaan gebruikelijk pas bij ongeveer 70°C. Het realiseren van een grotere leidingdekking zal leiden tot een verkleuring die minder ernstig en uitgebreid is.”

“Volgens de regelgeving voor dekvloeren (NEN 2741, NEN 2742, CUR-aanbeveling 107) moet een bovendekking ten minste 25mm zijn. De bovendekking was in dit geval maximaal 12mm. De bestaande dekvloer was maximaal 4mm en de aangebrachte vloerafwerking 6-8mm. Materiaal met een hogere treksterkte heeft een mindere dekking nodig. Maar het is lastig om uit

te rekenen hoeveel de dekking dan moet zijn. De dekking van deze vloeropbouw was waarschijnlijk onvoldoende. Zeker op de punten waar de leidingen boven de dekvloer uitstaken. Door het inschakelen van de verwarming zetten de lagen uit. Vervorming kon niet vrij optreden door de hechtende en voegloze uitvoering van deze lagen. Het gevolg was opbollen. Uiteindelijk kwamen de dekvloer en aangebrachte vloerafwerking van elkaar los.”

“Herstel was zeker mogelijk. Als eerste moest de gietvloer op de begane grond verwijderd worden en de dekvloer ontdaan worden van slecht hechtende delen en stof. Vervolgens moest een hechtprimer worden aangebracht en een minerale egalatielaag met een dikte van minimaal 5mm. Om voldoende leidingdekking te realiseren raadde ik een laagdikte van 10-15mm aan. Tot slot moest een epoxy primer worden aangebracht en dezelfde kunststof gietvloer met de bijbehorende topcoating.”

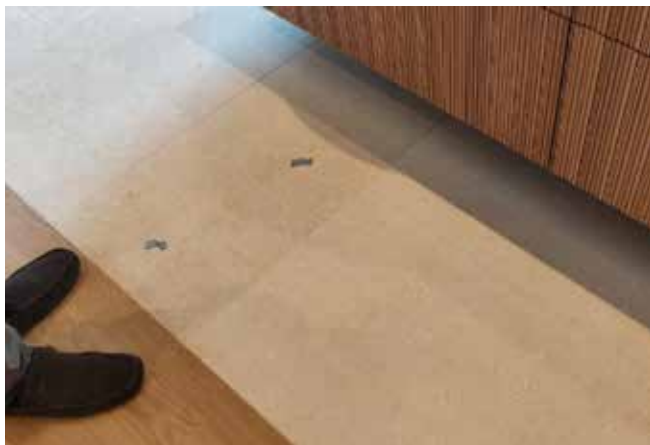
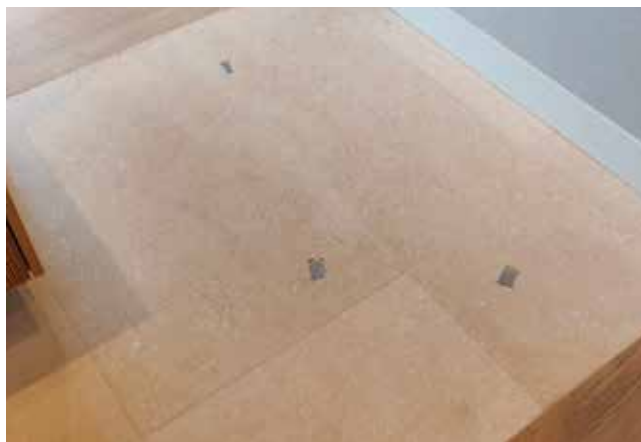
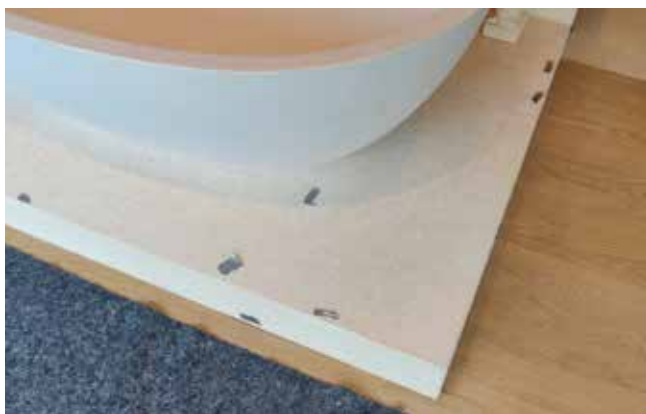
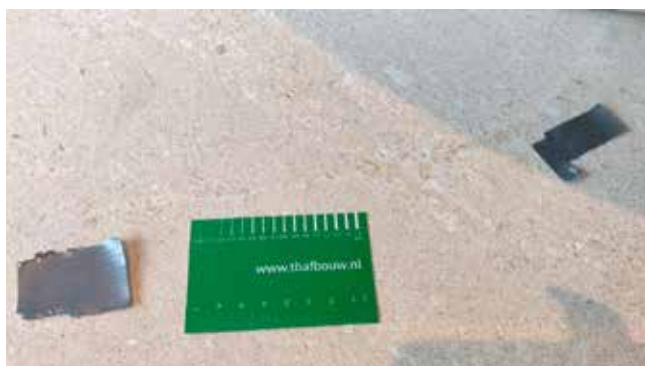
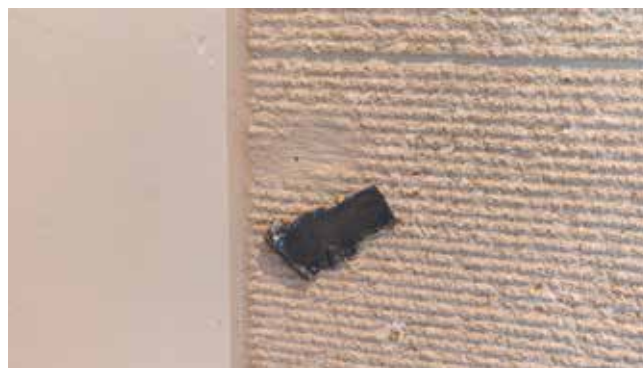
“De tegels waren gescheurd, beschadigd en hadden kleurverschillen”, vertelt Onno. “De aanvrager van het onderzoek gaf aan dat de randen van de tegels al waren afgebroken voordat de tegels gelegd waren. Tijdens het aanbrengen waren er ook tegels gebroken. Spijtig genoeg waren de tegels niet op voorraad, waardoor ze opnieuw besteld moesten worden. Het gevolg was dat de bestelde tegels een andere kleur hadden dan de tegels die er al lagen.”

steen die was ontstaan door sedimentatie en daardoor gevoelig is voor randbreuk. De kans op afbreken was groter, omdat de randen zonder randprofielen waren uitgevoerd. Zo zag ik dat de randen van de achterwand van het blad waren afgebroken. Verder had het podium van het bad een fijne scheurlijn en had de vloer van het toilet strepen in het oppervlak. De strepen waren ontstaan door het lostrekken van de tape die erop zat. De tape trok het meest fijnkorrelige materiaal van het oppervlak mee.”

“De scheur in het podium van het bad moest hersteld worden. De aannemer kon de scheur hand-

matig repareren of de plaat in zijn geheel vervangen. De laatste optie was erg ingrijpend. De kans was vrij groot dat er nieuwe schade zou kunnen ontstaan. Voor de achterwand van blad was gekozen voor een profielloze aansluiting van het tegelwerk. Door het brosse karakter van deze natuursteensoort was er een risico op randbreukjes, ook wel aan te merken als ‘wear and tear’. Deze beschadigingen zouden ook in de toekomst kunnen voorkomen. Dit was geen gebrek maar een nadelige eigenschap van deze natuursteensoort. Verder moest de vloer in het toilet opnieuw geschuurd en

teruggebracht worden in de nu aanwezige schuurgrofte. Het kleurverschil in de vloer achter de badwand en in de douche was erg groot. Vanzelfsprekend zal in natuursteen een tolerantie in kleur altijd mogelijk zijn. Maar hier was de kleur duidelijk afwijkend. Overwogen zou kunnen worden om de tegels dan ‘gemêleerd’ te plaatsen of de gehele partij opnieuw uit één batch aan te voeren.”
