**Gevelschade door
vocht en zout**

Scheurvorming in metselwerk en natuurstenen muurplaten

**Scheuren en onthechting
in monolithisch afgewerkte
betonvloer**

**Travertin platen zonder
wapeningsnetten**

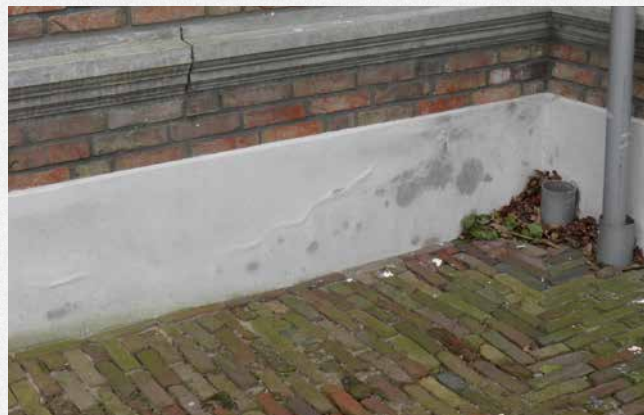
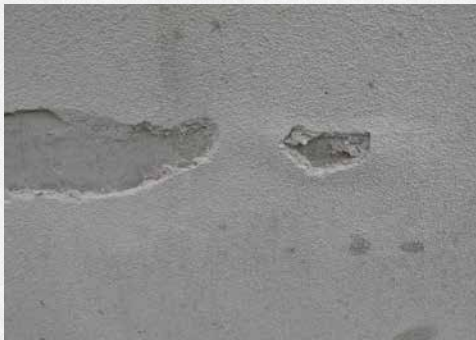
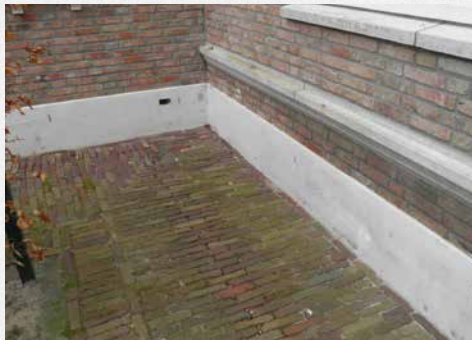
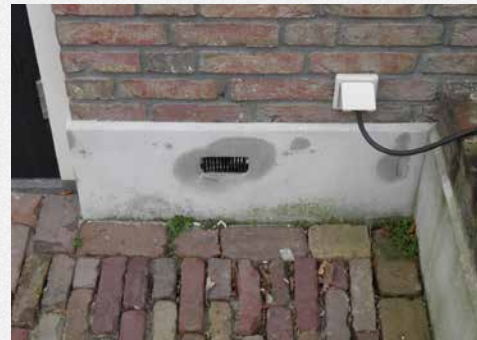
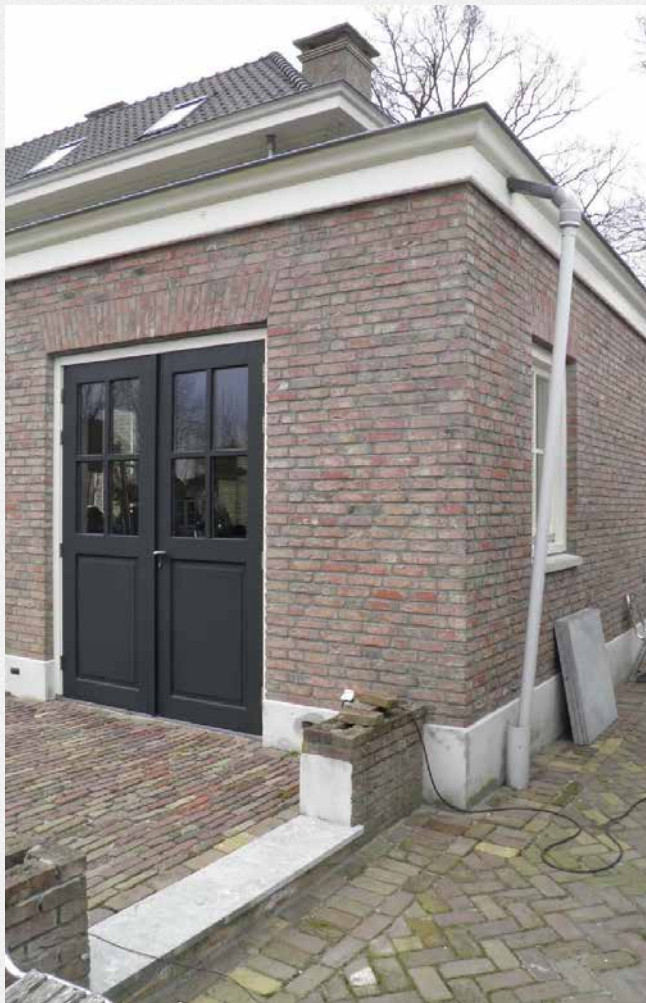
“Toen ik ter plaatse was, heb ik de gevels grondig onderzocht”, vertelt Pascal Hagen, specialist op het gebied van stucwerk. “De gevels van de woning waren vanaf de plint opgetrokken uit baksteenschoonmetselwerk. De 40 cm hoge plint was voorzien van een stucstelsel. Aan het oppervlak van de gestukadoorde plint trof ik het volgende aan:

- licht en donkere plekken (door ongelijke verharding en droging van de stuclagen);
- donkere en vochtige plekken;
- opbollende en losgedrukte delen stucwerk;
- stijghoogte van vocht en zouten met losdrukken van de toplaag (dit in een golvende lijn);
- kristallisatie van zout ter plaatse van de losgedrukte delen stucwerk;
- uittreding van zout als zijnde witte plekken en;
- zoutuittreding op de voegen van het baksteenschoonmetselwerk.”

dan dat de schade was ontstaan door overmatige vochtbelasting. Het vocht dat omhoog was gestegen was aan het oppervlak van de plint verdampt. Door de verdamping was het zout in het water gekristalliseerd en groter geworden. Hierdoor oefende het zout druk uit op de stuclagen die waren aangetast. Voor het stucwerk was op advies van een fabrikant een mortel gebruikt die geschikt zou zijn voor vocht en zout belaste ondergronden. Ondanks dit advies was er toch schade ontstaan door vocht- en zoutbelasting. Hierdoor kon ik stellen dat het advies onjuist was geweest door onvoldoende vooronderzoek. Of dat het product toch niet geschikt was. Verder was de plint opge-

bouwd uit een raaplaag en twee extra afwerkla-
gen. Met name de laatste lagen leidden gezamen-
lijk tot een min of meer dampremmend effect. Het
gevolg was dat deze lagen door de vocht- en zout-
belasting waren losgedrukt.”

- vervangen van het stucwerk op de plint en onder het maaiveld;
- afbikken van de stuclaag tot op de gezonde baksteenondergrond;
- door stralen tot op de bakstenen de laatste restanten van de oorspronkelijke raaplaag verwijderen (fragmenten van oude lagen konden de hechting en/of technische kwaliteit van het nieuwe stucwerk namelijk verstoren);
- verwijderen van stof;
- het metselwerk voldoende droogmaken en;
- aanbrengen van een nieuw stucstelsel.”

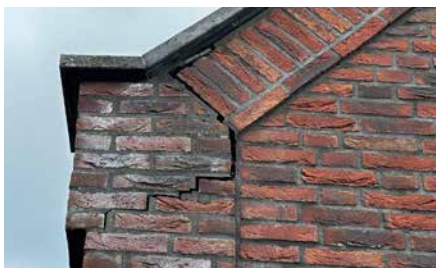
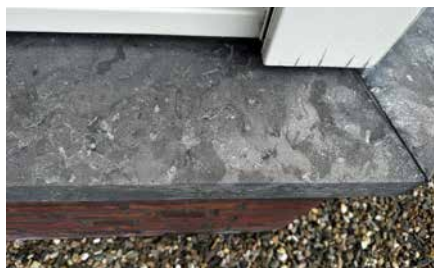
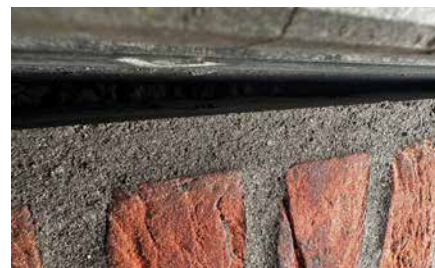
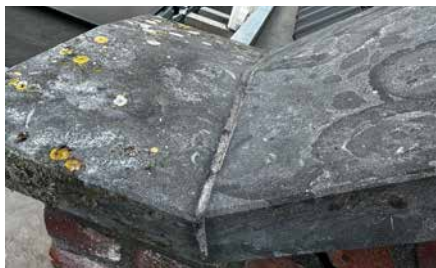
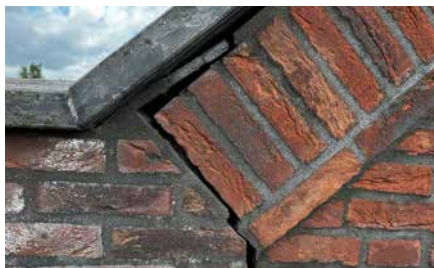
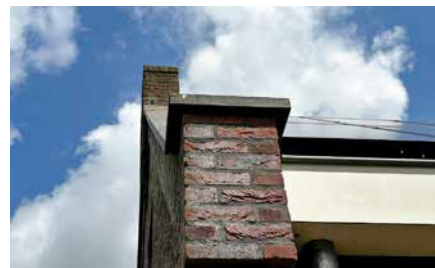
“Tijdens mijn inspectie zag ik scheuren in het metselwerk”, vertelt Hermen de Hek, onze deskundige op het gebied van plafonds en wanden. “Sommi-ge muurplaten waren kromgetrokken. De ruimte (dilataties) tussen de muurplaten was zeer beperkt: slechts 1-3mm. De scheuren in het metselwerk en onder de natuursteen lieten een duidelijk beeld zien van een aanzienlijke lengteverandering van de natuursteen. Met andere woorden: door het uitzetten van de natuursteen werd kracht uitgeoefend op het metselwerk aan de beide uiteinden van de muurafdekking. Bovenaan werd de muurafdekking tegengehouden door het staande metselwerk. Onderaan was het metselwerk minder massief en kon de muurafdekking de kracht kwijt door het metselwerk kapot te drukken. De lengteverandering werd veroorzaakt door thermische belasting.”

“Het loslaten van natuursteen van het metselwerk onder invloed van thermische belasting wordt in de basis veroorzaakt door factoren zoals uitzetting en krimp, onvoldoende dilatatievoegen en gebrek aan flexibiliteit. In deze situatie concludeerde ik dat de combinatie van het aanbrengen van de muur-

platen in de normale metselspecie en te kleine openingen (dilataties) tussen de muurplaten had gezorgd tot het kapot drukken van het metselwerk en het losscheuren van de muurplaten.

- Verwijder de muurplaten, herstel het losse/ gescheurde, maak de oude muurplaten schoon en vervang de kromme muurplaten.
- Selecteer een geschikte (flexibele) mortel of lijm en zorg voor een goede voorbereiding van het steenoppervlak voor een optimale hechting. Een deugdelijk product- en verwerkingsadvies van een leverancier is dringend aan te bevelen.
- Zorg voor voldoende dilatatievoegen tussen de muurplaten: minimaal 6-8mm.
- Laat de openingen tussen de muurplaten professioneel afkitten met een elastisch blijvende kit.”

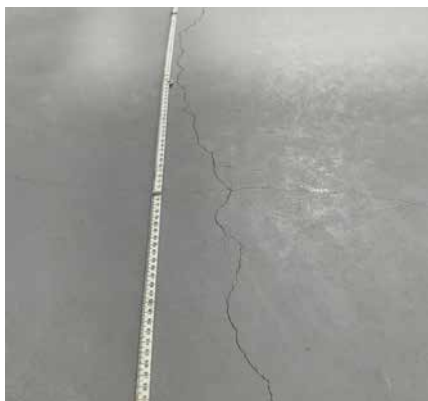
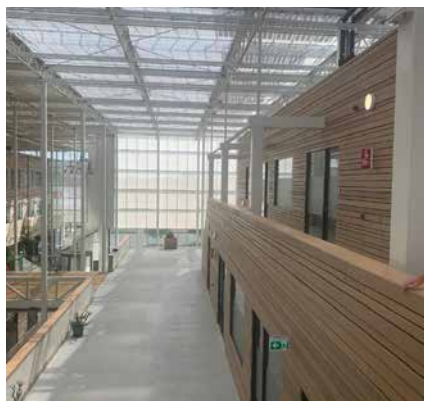
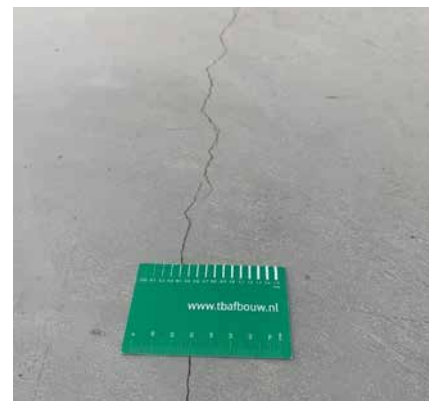
“De monolithisch afgewerkte betonvloer lag op de eerste en tweede etage van de nieuwbouw en vertoonde een aanzienlijk aantal, min of meer rechtlijnige, scheuren”, vertelt René Rieborn, onze vloerenexpert. “De scheuren ontsprongen vanuit de pilaren van de staalconstructie van de kas en hadden een beperkte scheurwijdte van maximaal 0,5mm. Op een paar plekken zag ik dat de scheurwijdte door het afboeren van de scheurranden wat toenam. Verder hoorde ik holle klanken, doordat ik het vloeroppervlak beklopte met een hamer. Dit betekende dat de 60mm dikke monolithische betonvloer voor een aanzienlijk deel was onthecht van de ondergelegen betonnen druklaag.”

“Een mogelijke verklaring voor de rechtlijnige scheuren was de zetting/doorbuiging van de betonnen prefab vloerelementen. Deze prefab betonnen vloerelementen worden op de bouw geleverd met een bepaalde ‘toog’. Dit betreft een lichte verhoging in het midden van de beton-

“De onthechting was opgetreden, doordat de schuifspanning op het hechtvlak hoger was dan de hechtsterkte van de aangebrachte betonvloer. Het verkrijgen van een goede hechting tijdens het aanbrengen van de betonvloer werd bemoeilijkt door de aanwezige stalen wapening en aanwezige leidingen. De aanwezige onthechting zou over het algemeen de gebruikswaarde van de betonvloer

- Scheuren aan één zijde schuin aanzagen onder een hoek van 45° , 15mm breed en diep teneinde een gietgeultje te realiseren.
- De scheurlijn van stof ontdoen door deze goed uit te zuigen.
- De scheurlijn drukloos met epoxy afgieten. De epoxy kiezen in een zodanig lage viscositeit dat deze in de scheur wegzakt.
- Na de potlife (normaliter ca. 30 min.) de behan-

- Mocht de epoxy hars blijven weglopen in de scheur dan kan deze wat worden ingedikt.
- Het gietgeultje tot bovenzijde vloerveld uitvullen, zodat er weer een vlakke ondervloer is gecreëerd.

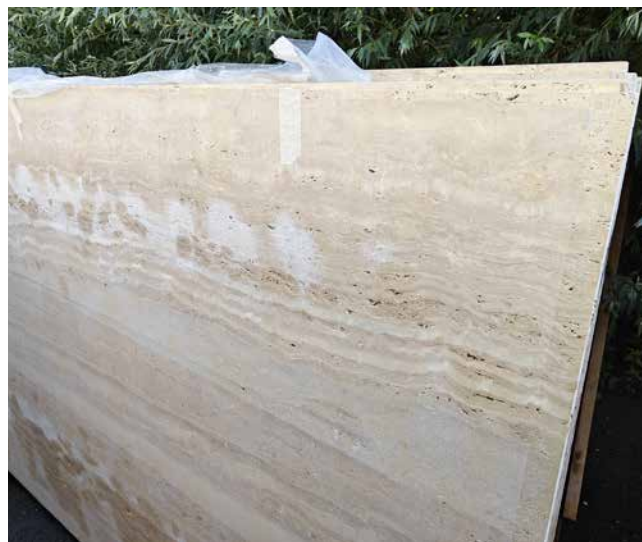
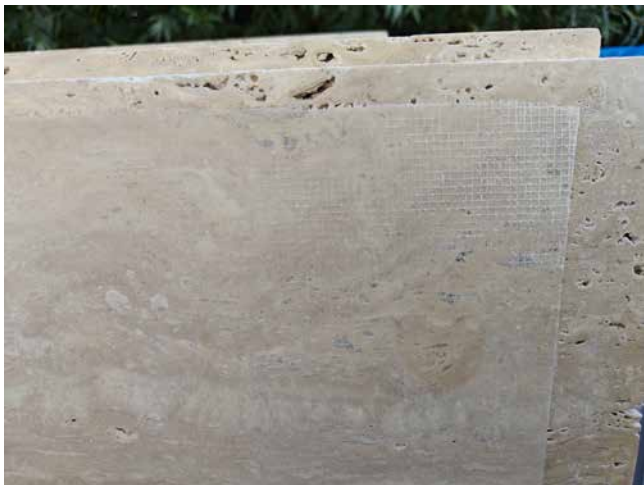
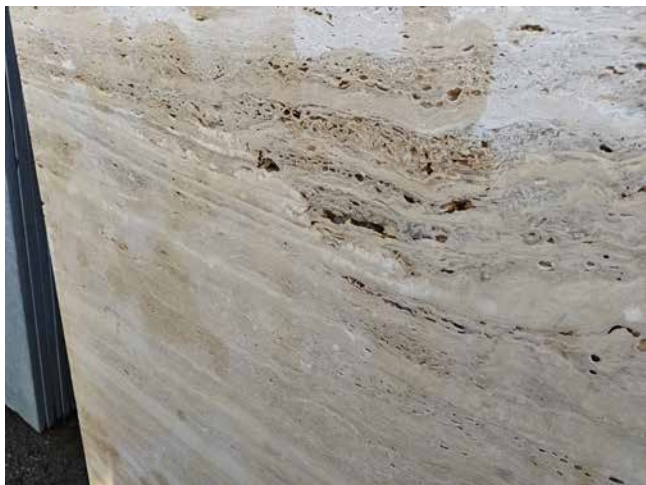
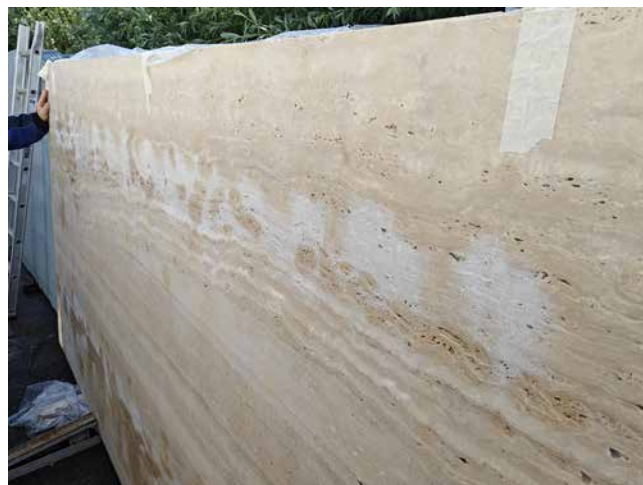
“De geleverde 64 platen travertin waren ongeveer 300x145x2cm”, vertelt Onno de Vries, onze natuursteenexpert. “De platen zouden vrijwel onverzaagd (huidige maat) op een vloer aangebracht worden. Ik zag dat de platen de gebruikelijke aftekening van afzettinglagen hadden met daarbij in de lagen aanzienlijke holtes. De achterzijde van de platen hadden nauwelijks nog resten van het aangebrachte wapeningsweefsel. Wel was er nog een deel van de lijmlaag aanwezig.”

de achterzijde van een travertinplaat is gebruikelijk en heeft ook een duidelijke functie. Travertin bestaat uit lagen, waardoor er zwakkere lijnen/zones in de steen aanwezig zijn. Een wapeningsnet op de achterzijde van de platen moet optredende spanningen beperken en verdelen om breuken te voorkomen. Het net draagt op deze wijze bij aan de structurele stabiliteit van de plaat tijdens en na het plaatsen.“

“De platen hadden zelf geen kwalitatief gebrek. Ze waren in orde. Maar zonder wapeningsweefsel. Als het natuursteenbedrijf deze platen zou plaatsen, was het risico op breuken te groot. Dat moet je niet willen. Daarom raadde ik het aan om opnieuw wapeningsnetten aan te brengen op te platen. Zekerheid gaat boven alles.”
