tba **afbouwpost**

NUMMER 11 · APRIL 2016
JAARGANG 4 · WWW.TBAFBOUW.NL

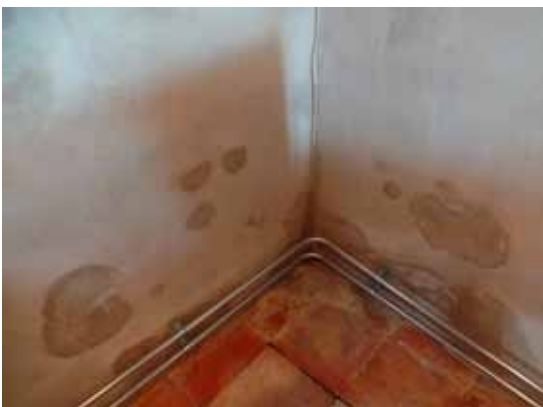
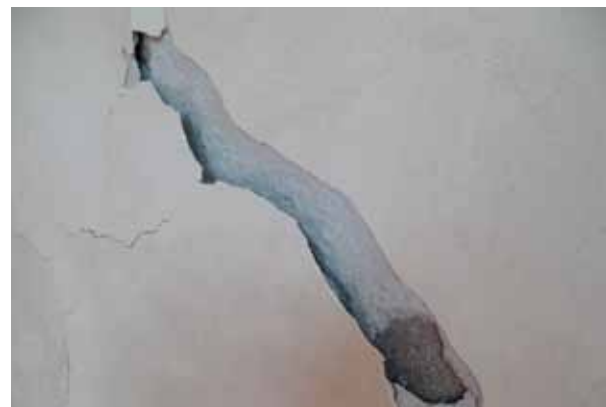
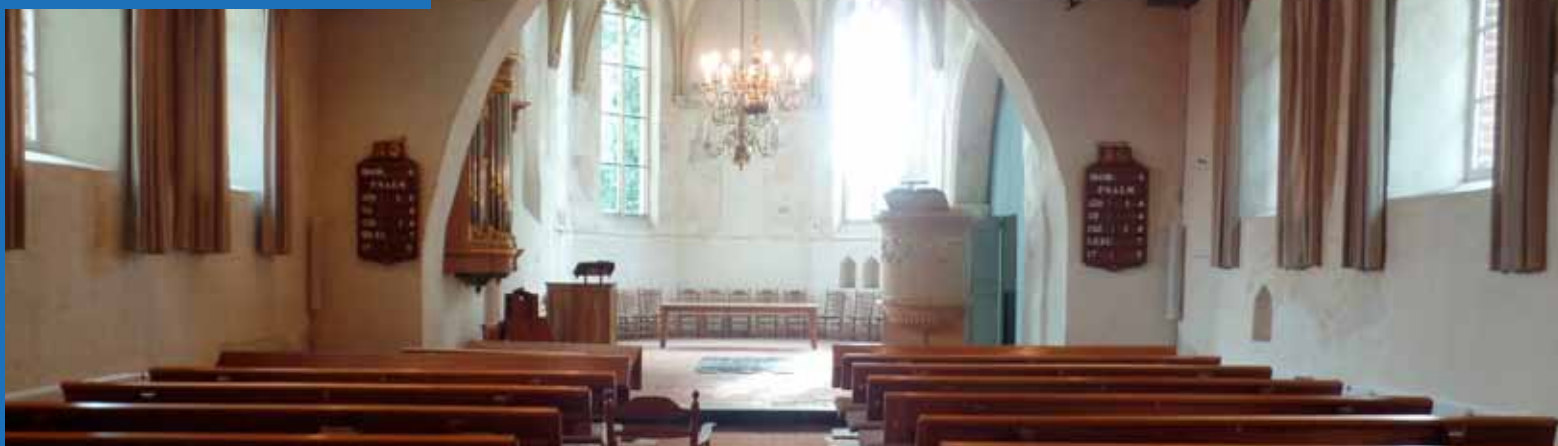
Aan het oppervlak van de geschilderde gestukadoorde wanden kwam ik de volgende beschadigingen tegen:

- afbladderende en sterk afpoederende verfdelen;
- cementkleurige reparatieplekken vanaf de tegelvloer tot wandhoogtes van ± 500 mm;
- concentraties holklinkende en opbollende stucdelen ter plaatse van deze reparaties;
- vervorming door vocht- en zoutuittreding;
- sterk verhoogd vochtgehalte vanaf de tegelvloer tot meer dan 2 meter wandhoogte;
- opgebolde en losgeraakte delen van het wandstucwerk en;
- holklinkende en onthechte tegelplinten.

Uit onderzoek en metingen bleek dat de aantastingen aan het stukadoorswerk waren ontstaan door het oplopen van vocht en zouten. De opeenhoping was ontstaan door lekkageplekken door openingen of naden bij de raamopeningen en afzaten. Maar ook door optrekkend vocht vanuit het maaiveld. Een andere oorzaak was dat zich in de metselwerkconstructie van de oude gestukadoorde afwerking vocht bevond dat niet weg kon. De afwerking was niet verwijderd en ook niet voorzien van een vocht- en zoutbestendig pleistersysteem. Hierdoor kreeg het vocht vrij spel om schade te maken. ►

Een belangrijke rol bij het ontstaan van schades door vocht- en zoutuittrekking is de wijze waarop kerken bezocht worden. Vroeger werden kerken intensief bezocht en nauwelijks verwarmd. Tegenwoordig worden kerken minder bezocht maar wel intensief verwarmd voor de dienst begint. Door het pieken in temperatuur zorgt het vocht in de muren voor schade aan het stukadoorswerk. Een goede oplossing tegen vocht- en zoutuittrekking is niet zo eenvoudig. Bovendien heeft een goede oplossing vaak verstrekende technische en financiële gevolgen. Laat u daarom altijd goed adviseren.' ■

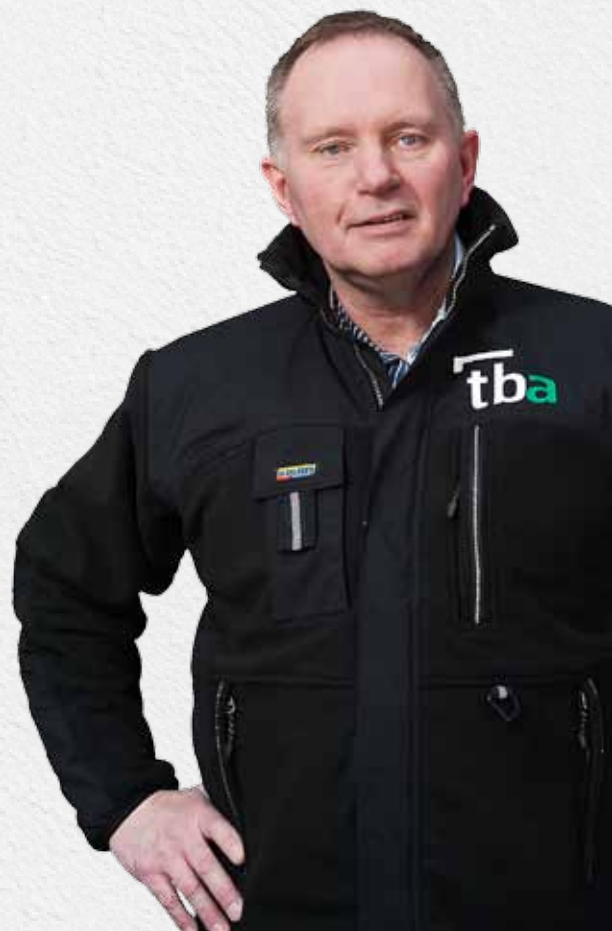
Toeval of niet?

‘Onlangs was ik in een parkeergarage waar systeemplafonds waren gemonteerd’, vertelt plafond- en wanddeskundige Hermen de Hek. ‘De systeemplafonds bestonden uit metalen T-profielen met daarin houtwolcementpanelen. Tot mijn verbazing was een deel van het plafond

Het steunen en de zwakke plekken in het plafond-raster waren voldoende om het raster op scherp te zetten. En dan hoeft het bezwijken nog niet eens gelijk te gebeuren. Een minimale belasting dagen later kan namelijk al genoeg zijn om het plafond te laten bezwijken. De kracht was zo groot dat de noniusonderstukken de T-profielen moeiteloos doormidden sneden. Hierdoor raakten de T-profielen los en kwam het plafond naar beneden. ►

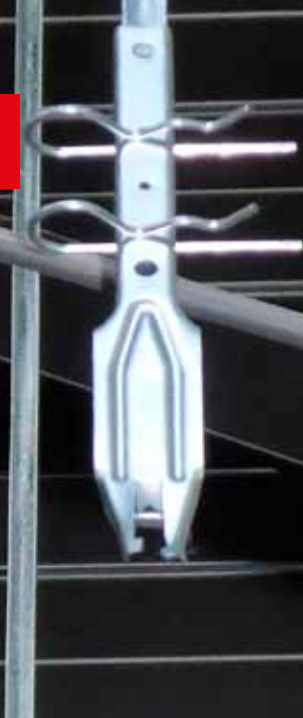
bezweken. De noniusonderstukken waren opengebogen en zelfs ook dwars door de T-profielen gesneden. De aanvrager had het TBA verzocht om te onderzoeken wat de oorzaak was en advies hierover te geven. ►

Uit verder onderzoek bleek dat het plafond op de juiste wijze was gemonteerd. Daarnaast waren de hart op hart afstanden van de noniushangers volgens de voorschriften aangebracht. Maar wat ook bleek was dat de noniusonderstukken met beperkte kracht losgetrokken konden worden van de T-profielen. Dit kon door de onderstukken slechts te draaien (torderen). Normaal gesproken zal een dergelijke draaiing nooit voorkomen in de praktijk. Toch is het de enige manier om de T-profielen los te trekken van de onderstukken. Dus wat veroorzaakte deze draaiing?

Mijn vermoeden was het volgende. Bij de luiken waren enkele noniushangers zichtbaar verschoven/losgemaakt. Dat kan alleen als de hangers ge-

draaid en losgetrokken worden door mensenhanden. Blijkbaar heeft iemand geleund op het raster toen een of meerdere noniushangers los waren geraakt van de T-profielen. Hierdoor zijn de noniusonderstukken gaan insnijden op de T-profielen. En dat is precies wat ik heb vastgesteld bij de luiken.

Het was niet mogelijk om de huidige noniusonderstukken te vervangen zonder het plafond te demonteren. Wel was het mogelijk om extra afhangers aan te brengen om het plafondsysteem daadkrachtiger te maken. Met name bij de luiken waren extra afhangers nodig. Tot slot heb ik aangeraden om het ophangstelsel nauwkeurig na te lopen en daar waar nodig extra afhangers aan te brengen.

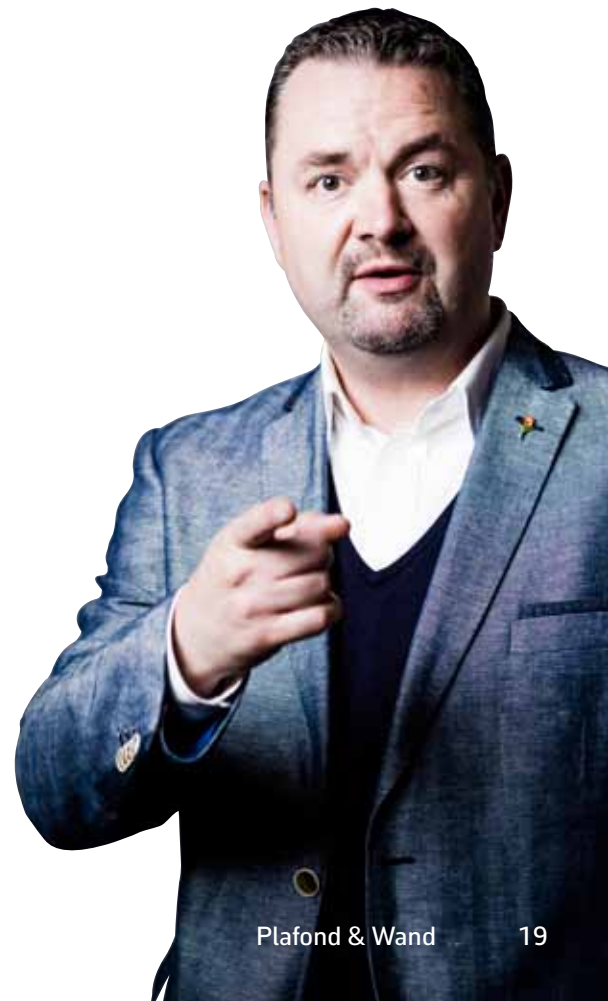
In zee gaan met een renovatie-aannemersbedrijf

‘Tjonge jonge! Nog nooit heb ik zo’n slechte kwaliteit gezien’, zegt Onno de Vries, deskundige op het gebied van vloeren. ‘Een supermarktbeheerder had een renovatie-aannemersbedrijf ingeschakeld voor werkzaamheden aan een vloer. ►

Toen ik de supermarkt betrad schrok ik. Het schadebeeld was enorm. In de eerste plaats was er sprake van een uiterst onzorgvuldige voorbereiding van de ondergrond. De constructievloer bij de entree was onvoldoende verlaagd om egaline aan te brengen. En de reinheid van het onbehandelde vloerdeel was zo slecht dat de egaline nooit goed kon hechten.

Tot slot was er aanzienlijke schade ontstaan aan de al wel aangebrachte egalisatielaag. Dit kwam doordat een dikke laag egaline was aangebracht op een ondergrond met weinig treksterkte. Na het vullen van de leidingsleuven had de aannemer de sleufvulling onvoldoende verhardingstijd gegeven. Door te werken op een verse dekvloerspecie ontstond opkrulling door materiaalkrimp in de egaline. Deze kan normaal gesproken aan de ondergrond worden afgedragen. Op sommige plaatsen stond de egaline tot maar liefst 150 mm opgekruld met een dunne korst dekvloer aan de onderzijde van de egalinelaag. Daarnaast had de zeer droge omgevingslucht en/of warme uitvoeringsconditie geleid tot extra schade. ►

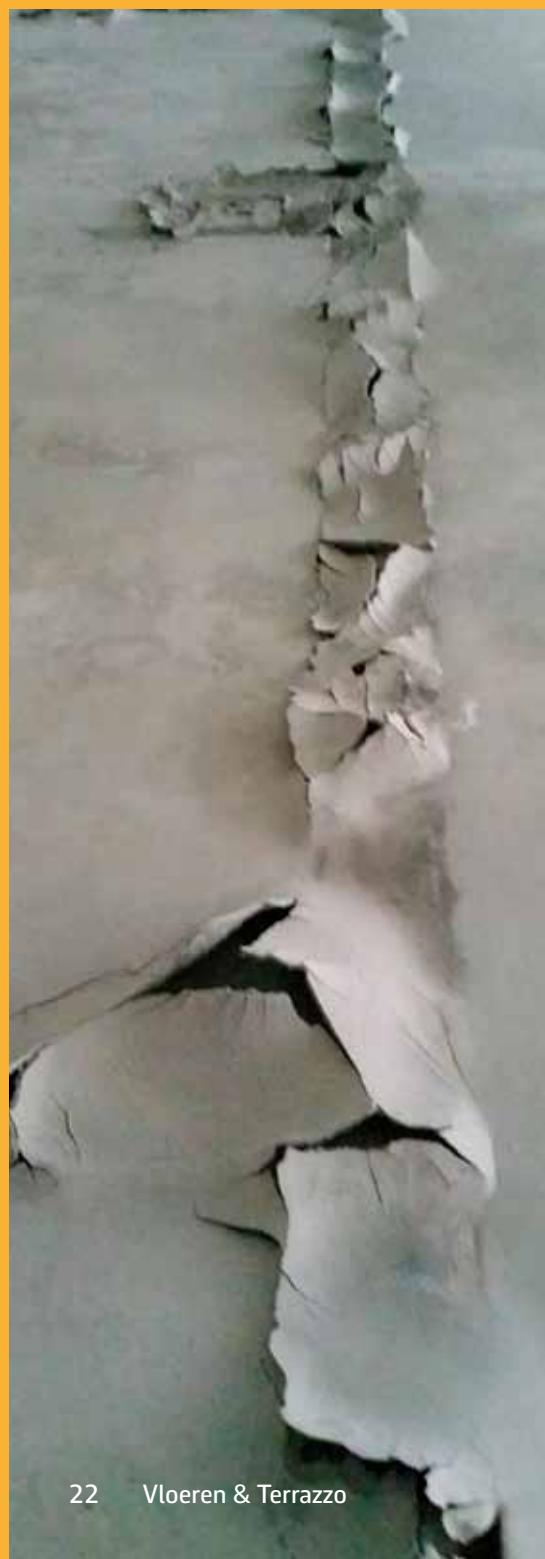
In de tweede plaats was de egaline zelf uiterst onvakkundig aangebracht. De egaline was slechts over een deel van het vloeroppervlak aangebracht.

Het aangevoerde materiaal was namelijk tijdens de werkzaamheden opgeraakt. Naast extreme laagdikten was de egaline ook uitgevloeid tot op 0 laagdikte. Hierdoor was het aanwerken van egaline ten behoeve van het ontbrekende egalinedeel natuurlijk onmogelijk.

Ik kon niet anders concluderen dan dat de kwaliteit van de werkzaamheden slecht was. Het was zelfs het slechtste wat ik ooit had gezien! Toch was herstel mogelijk. Allereerst moest het één en ander door frezen verwijderd worden. Vervolgens moest de vloer bij de entree verlaagd worden door te slopen. Tot slot moest de vulling van de afvoergoot-sleuven in de top vervangen worden.
