tba

afbouwpost

Inhoudsopgave

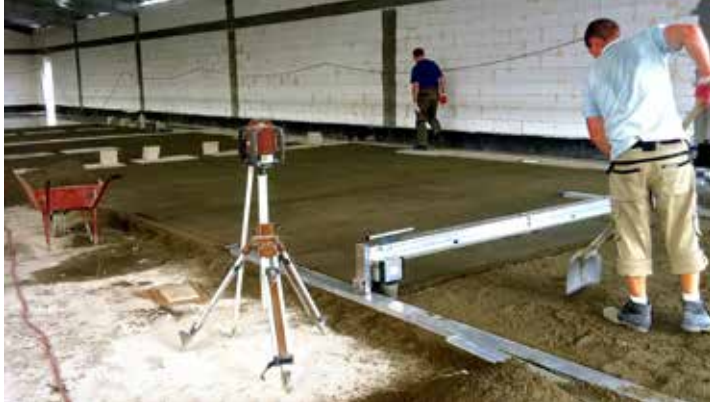
- Bij gebruik van een silo of vrachtwagen met meng- en pompinstallatie in combinatie met een mechanische rei is er geen beperking aan het aantal vierkante meters dat per persoon en per locatie gelegd mag worden.
- Bij gebruik van een vulbak met pomp in combinatie met een mechanische rei mag maximaal 80 m² per persoon per dag aan vloeren worden gemaakt.
- Bij gebruik van alleen een pomp voor het transport van het materiaal naar de plaats waar de vloer wordt gelegd in combinatie met een mechanische rei mag maximaal 50 m² per persoon per dag aan vloeren worden gemaakt.
- Bij geheel handmatige aanvoer en verwerking van materiaal mag maximaal 20 m² per persoon per dag aan vloeren worden gemaakt, met een maximum van 40 m² per locatie.

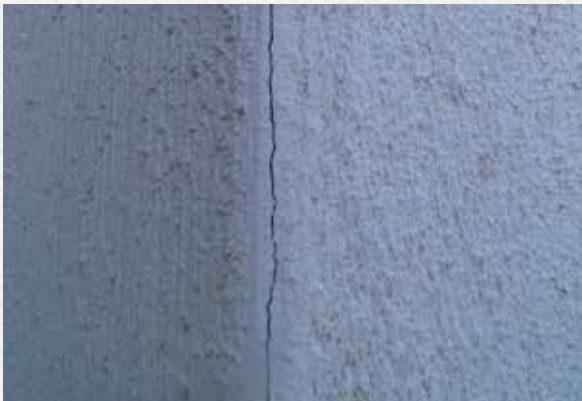
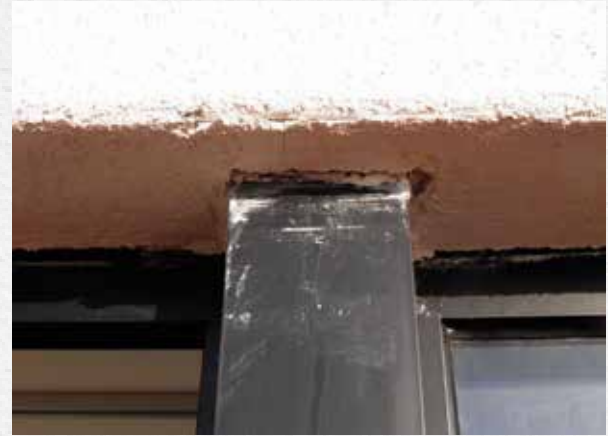
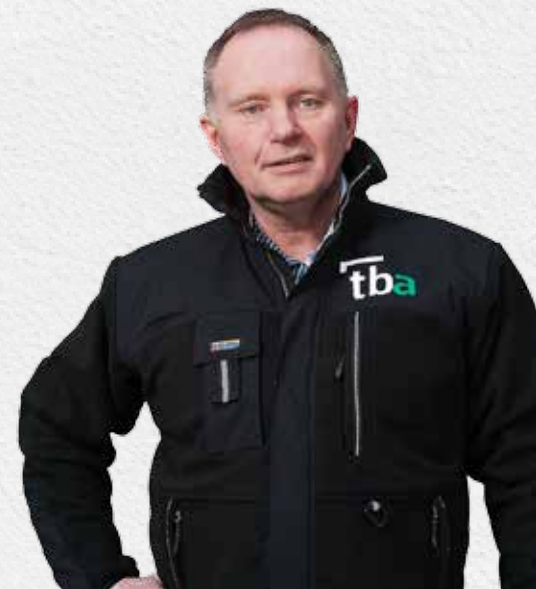
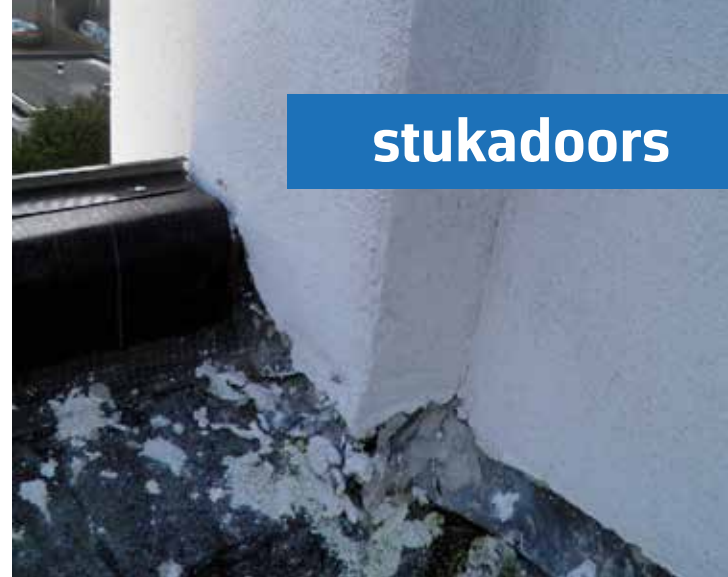
- Toepassing van ongeschikte stelspecie met als gevolg het losraken van stucstopprofielen ter plaatse van de dakopbouw.
- Te diep ingesmeerde hoekprofielen.
- Scheurvorming ter plaatse van de hoekprofielen.
- Tegen de aluminium kozijnen opgesmeerd stucwerk met als gevolg afbrokkeling en ongecontroleerde scheuren. ▶

- Omgevouwen kopschotten met kiervorming. Dit brokkelde af en scheurde.
- Krom afgewerkte neggen.
- Over de loodslabben gesmeerd stucwerk.
- Ernstige structuurverschillen (groeve en fijne streeppatronen en zelfs gladde plekken).
- Niet afgewerkte geveldelen met verdikkingen.
- Onvoldoende tot niet onder het maaiveld doorgezet stucwerk.

Uit de metingen met een precisie van 100 cm en een kaliberweg bleek dat er veel onvlakheden aanwezig waren. Naast de technische en esthetische kwaliteit waren de kozijnen, waterslagen, loodslabben en dakbedekking ernstig bevuild.

De esthetische kwaliteit van het schuurwerk op de gevels heb ik getoetst aan de hand van Oppervlaktebeoordelingscriteria Stukadoorswerk buiten, Groep 1. Deze groep bevat een gepleisterd of fijn geschuurd oppervlak. Op basis van deze criteria kon ik niet anders concluderen dat het stucwerk op de gevels, balkon- en tuinmuren schandalig slecht was uitgevoerd.

fabrikant. Volgens deze voorschriften waren de omgevouwen kopschotten van de toegepaste waterslagen niet juist afgestemd.

Zowel de esthetische als technische kwaliteit waren ondermaats. Daarom waren de kosten van de herstelwerkzaamheden voor het stukadoorsbedrijf.'

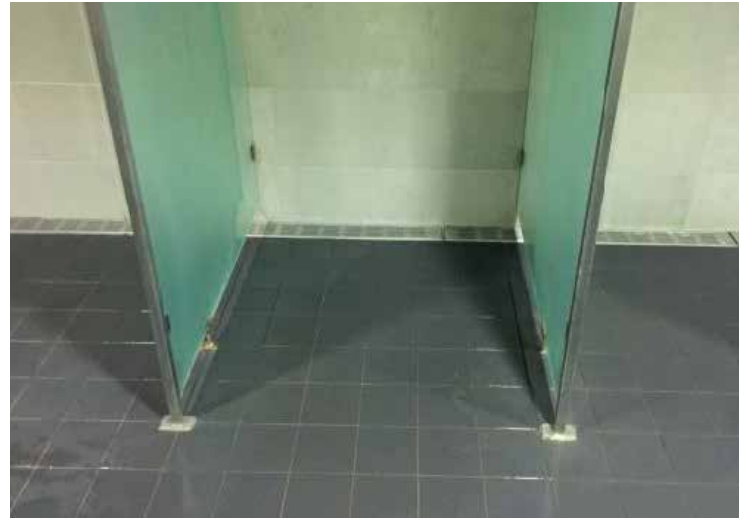
‘Toen ik in één van de doucheruimtes was zag ik dat de voegen overduidelijk uitgesleten waren’, vertelt TBA-deskundige Hermen de Hek. ‘In dit korte tijdsbestek van een paar jaar kon de slijtage maar één oorzaak hebben: agressieve reinigingsmiddelen. Dit was ook te zien aan de symptomen. Normaal gesproken zitten de voegen vast en lossen ze vanaf de bovenzijde op. Maar ze vallen er niet uit!

De voegen op de vloeren waren erger aangetast dan op de wanden. Dat was ook logisch. Reinigingsproducten lopen over het algemeen snel van de wanden af. Dit geldt niet voor de vloer. Daar blijven de reinigingsproducten langer liggen. Als de voegen eenmaal zijn aangetast kan door een hoge waterdruk het opgeloste voegsel makkelijk wegspoelen.

Op basis van deze informatie was het geen raadsel om te concluderen dat de schade was veroorzaakt door een te agressief (zuur) reinigingsmiddel. De voegen in de natte delen van de doucheruimtes moesten vervangen worden. Maar allereerst moesten de huidige voegen verwijderd worden. Overvoegen was niet toegestaan. Vervolgens had ik aanbevolen om een epoxymateriaal toe te voegen aan het voegmateriaal. Hierdoor zou het voegwerk beter bestand moeten zijn tegen de hoge dagelijkse water- en reinigingsbelasting. Ook moest de schoonmaker een milder reinigingsmiddel gebruiken.' ■

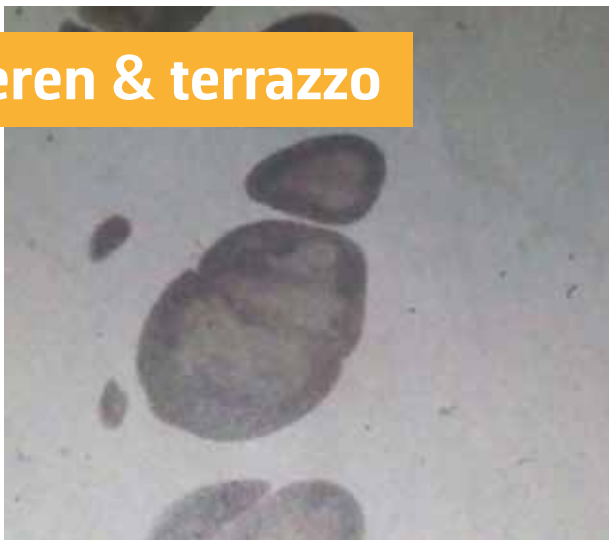
er sprake was van zogenaamde Bénardse cellen in plaats van druppelvlekken. Bénardse cellen ontstaan in kunststof gietvloeren als gevolg van convergentiestromen en turbulentie in het nog natte materiaal. Bénardse cellen treden vooral op als een vloerafwerking wordt aangebracht in een periode waarin de luchttemperatuur nog toeneemt. Ook kan de aanwezigheid van oplosmiddelen die gebruikt zijn voor reiniging dit effect in de hand werken. Maar de aanvrager gaf aan dat er geen ongebruikelijke oplosmiddelen waren gebruikt. Dus dit was niet de oorzaak. De oorzaak was ook niet de aanwezigheid van een warme ondergrond door bijvoorbeeld zoninstraling. Als dit wel het geval zou zijn, zouden de cellen in een hoge concentratie bij de ramen moeten zitten. Hier was geen sprake van. Naast bovenstaande oorzaken was het gebruiken van een onjuist dispergeermiddel wel een mogelijke oorzaak van de cellen. Dit is eenvoudig te controleren:

Neem materiaal van het betreffende chargennummer. Meng dit volgens instructies met harder (per kleur, niet door elkaar). Giet het uit op een neutrale ondergrond of een schone PE-plaat. Laat het materiaal 5-8 minuten doorharden en haal er dan een getande lijmkam of een prikroller doorheen. Beoordeel na verharding het oppervlak van het vervaardigde monster.

Na de test liet de laag inderdaad strepen zien. Dit betekende dat de oorzaak een onjuist dispergeermiddel was. De klacht kon slechts opgelost worden door het aanbrengen van een nieuwe (dunne) laag gietvloer in de gewenste kleurschakering. Vanzelfsprekend raadde ik aan om eerst de basismaterialen te testen zoals beschreven indien er geen ongeschikte oplosmiddelen gebruikt waren.
