**www.mebest.nl
is online!**

Stukadoors

**Zo lek als een
mandje**

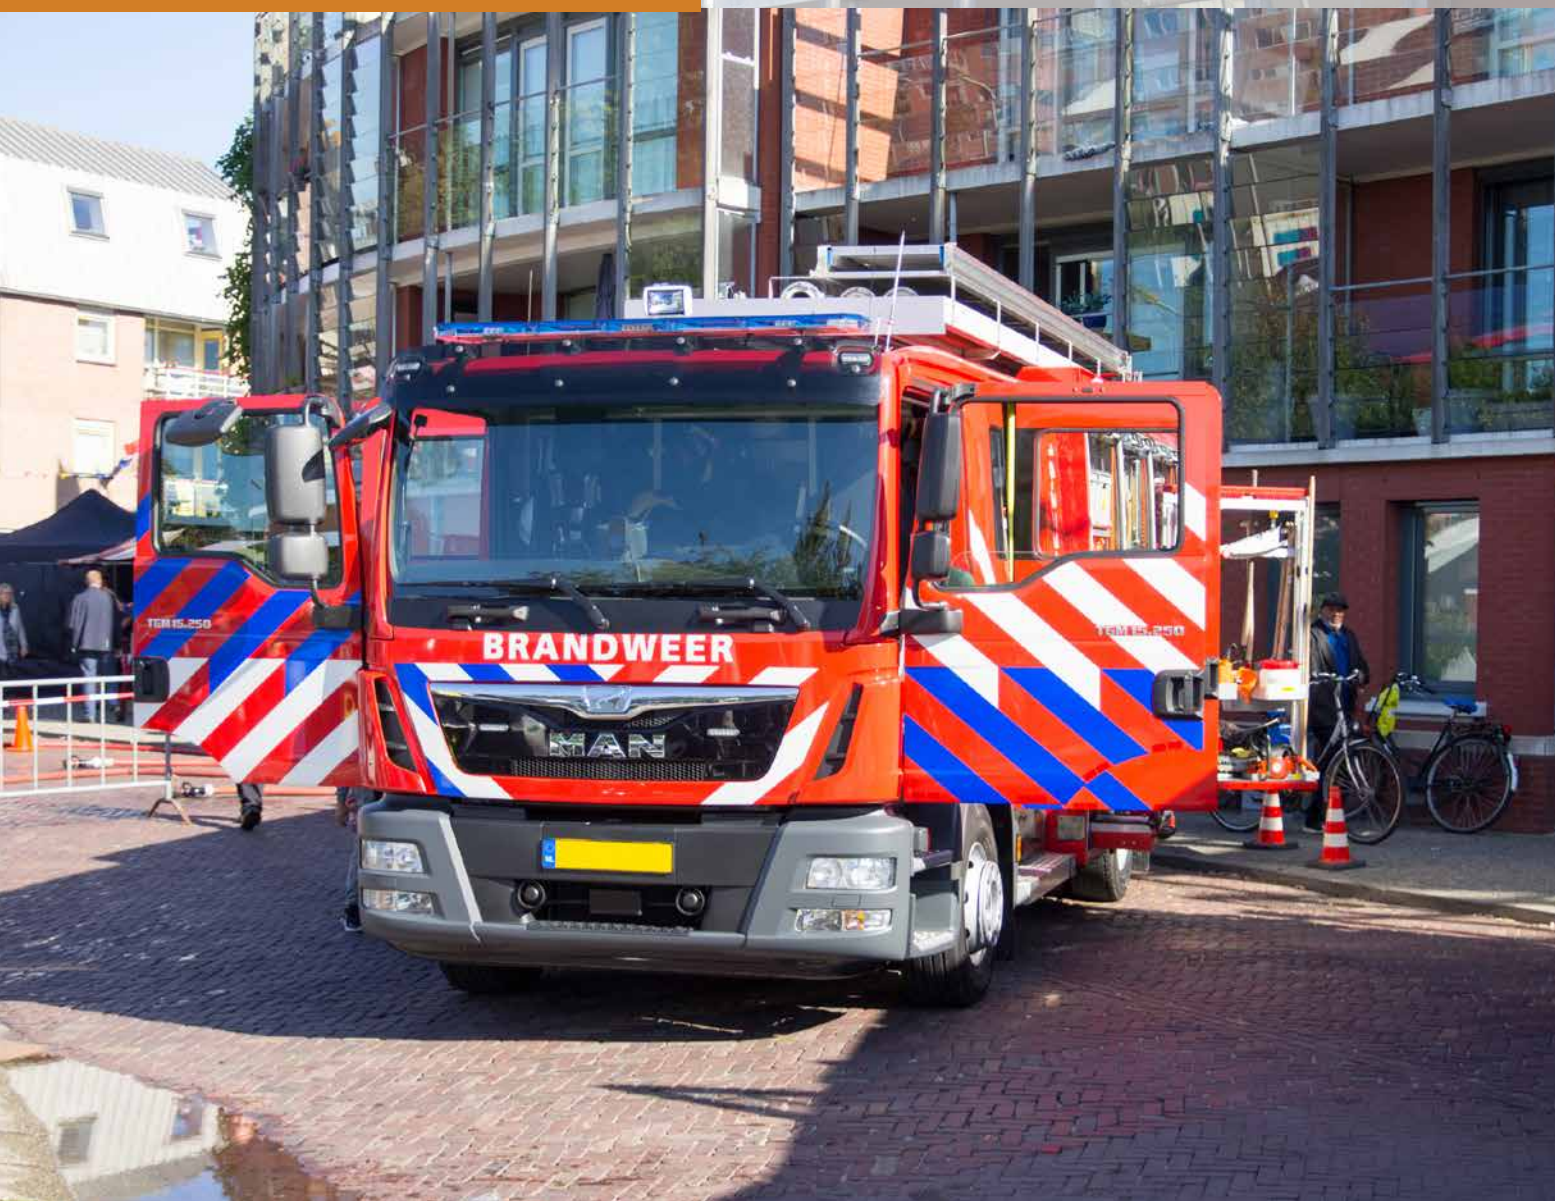
**Gaan als de
brandweer**

Het voldoen aan de eis voor de slipweerstand vermindert het risico op uitglijden naar een aanvaardbaar niveau. Het biedt echter geen garantie voor het voorkomen van ongevallen. Naast slipweerstand zijn ook andere factoren van invloed op de kans op uitglijden. Denk hierbij aan schoeisel, omgevingsfactoren, motoriek en waarnemingsvermogen van de persoon die de vloer betreedt en zeker ook mogelijk aanwezige verontreiniging.'
