Sven den Brave nieuwe  
directeur TBA

Oud vocht

Losgeraakte panelen

Onthechting cementgebonden dekvloer

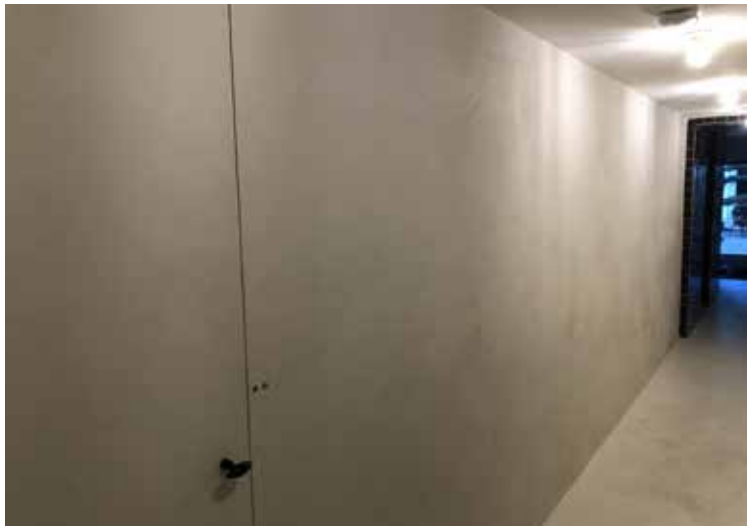
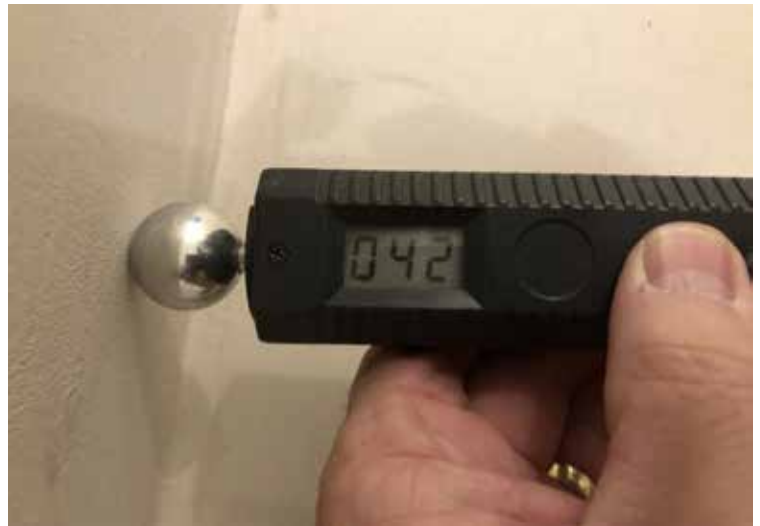
“Oude panden verbouwen tot woningen is altijd uitdaging”, vertelt onze stukadoorsexpert Ed van der Plas. “Om de schade te beoordelen heb ik met een Hydromette Compact B vochtmeter het vochtgehalte aan het oppervlak van de afwerking gemeten op verschillende wandhoogtes (tot + 25 mm diepte). Het vochtgehalte was over het algemeen acceptabel van hoogte (tussen de 20 en 45

digits). Dit was ook het geval bij een rechte lijnige smalle opbolling aan het oppervlak. Dit betekende dat hier een scheur vanuit de ondergrond (het metselwerk) was ontstaan. Het vochtgehalte op deze plek was voorheen verhoogd maar nu gedroogd. Op de afwerking zag ik ook drie donkere stucdelen. Deze plekken kwamen spontaan in het wandoppervlak voor op wandhoogtes tussen de + 0,8 en 1,5 meter. Het vochtgehalte op deze

plekken was sterk verhoogd: tussen de 80 en 95 digits. Dit betekende dat hier tussen de 5,5 en 6 gew.% vocht aanwezig was.”

“Na het uitvoeren van destructief onderzoek van één van de plekken bleek dat hier onder de wandafwerking een + 10 tot 15 mm dikke witte laag gips voorkwam. Onder deze laag zat een oude kalk/zand gebonden raaplaag. Na het uitvoeren van een vochtmeting op deze oude raaplaag bleek het vochtgehalte ook hier verhoogd te zijn: tot 95 digits. Vervolgens heb ik van deze plek stucmateriaal verzameld voor een indicatieve bepaling (test strips) van het zoutgehalte (hoeveelheid sulfaten, nitraten en/of chloriden). Op basis van deze meting bleek een sterk verhoogd sulfaatgehalte (1200 tot 1600 mg/l zout) in de gestukadoorde afwerking voor te komen.”

“Het oppervlak van de afwerking bevatte overwegend een voldoende laag vochtgehalte. Maar dit was niet geval voor de drie plekken. De plekken waren verkleurd en gedefformeerd door de uitwerking van een hoog vochtgehalte en zout

(gekristalliseerde sulfaten/crypto-efflorescentie). Dit hoge vochtgehalte was vrijwel zeker afkomstig van restvocht (bevattende in oplossing gebrachte sulfaten) uit het oude baksteenmetselwerk. Deze plekken waren verborgen gebreken in de metselwerkconstructie en waren toen redelijkerwijs niet aan het oppervlak zicht- en meetbaar.”

“Het herstel van deze plekken was gelukkig goed mogelijk:

- ruim afhakken tot op het baksteenmetselwerk;
- in acht nemen van een droogperiode;
- uitvoeren van vochtmetingen;
- aanhelen van deze plekken met een hydraulisch- of luchtkalk gebonden pleistersysteem;
- na droging hiervan een dampopen primerlaag aanbrengen;
- en het overlagen van de gehele wand met een afwerking.” ■

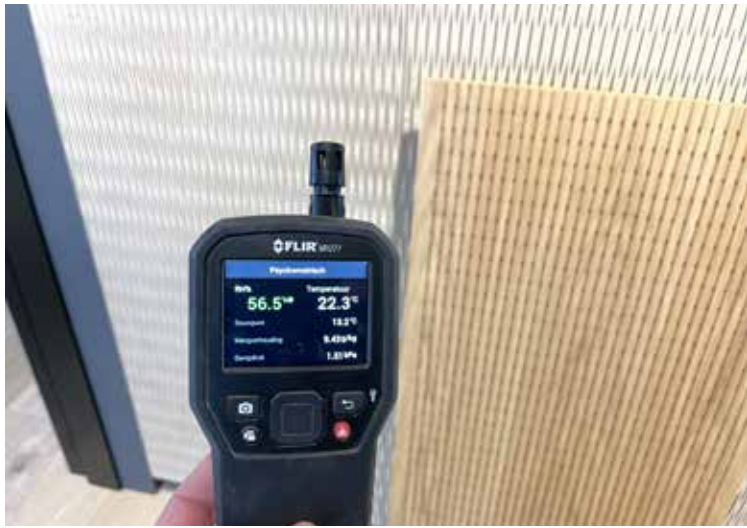
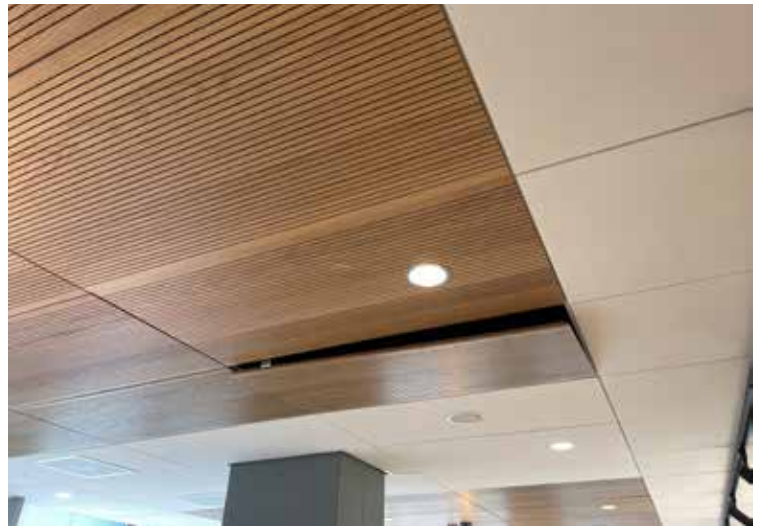
“Het kantoor bevond zich op de 17e verdieping van de torenflat”, vertelt Hermen. “Deze toren was 15 jaar oud. Het gebouw had een betonkern. Om deze kern waren de verdiepingen met een staalconstructie gerealiseerd. De plafonds waren gemonteerd rondom de bestaande kern van het gebouw. De aansluitingen tegen de glasgevels waren een vast punt en bleken niet horizontaal in

1 lijn te zitten. Hierdoor konden de nieuwe plafonds ook niet geheel vlak gemonteerd worden. Na montage waren de plafonds op meerdere plaatsen door derden (onder andere de installateur) geopend ondanks dat dit alleen mocht worden gedaan door een plafondmontagebedrijf. Ik zag dat meerdere panelen waren geopend. De zichtlijnen in de plafonds waren absoluut niet strak. Ook zag ik dat deze plafonds niet meer haaks waren.

De plafondpanelen lieten vertanding zien en er was sprake van een enkel losgetrokken T-profiel. Dit profiel was provisorisch met een metaaldraadje vastgedraaid aan de hoofddrager.”

duidelijk tocht te voelen. Deze luchtverplaatsing zorgde voor droge omstandigheden in het plenum. Hierdoor kon vocht uit de houten panelen aan de bovenzijde versneld uit de panelen worden onttrokken en krimp veroorzaken. Dit had als gevolg dat de houten panelen kromtrokken. Hoogbouw, en dan met name de combinatie met een stalen constructie, heeft als eigenschap dat deze behoorlijk flexibel zijn. Vooral onder invloed van windbelasting kan deze dan bewegen. Deze bewegingen kunnen weer leiden tot bewegingen/vervormingen in de plafonds. De plafondpanelen kunnen dan los komen uit het raster.”

4. Beweging van het gebouw zorgde voor beweging in plafonds. Hierdoor raakten de panelen die “op scherp” lagen uit het raster los.”

“Het was duidelijk dat de plafonds waren geopend door derden. Dat was goed te zien aan de huidige staat van de plafonds. Met name de uit de haak geplaatste delen en het T-profiel dat met een draadje was vastgezet. Uit ervaring kon ik aangeven dat een specialistisch plafondmontagebedrijf een plafond niet op deze wijze monteert of oplevert en daarmee niet de veroorzaker was van het losraken van de panelen.” ■

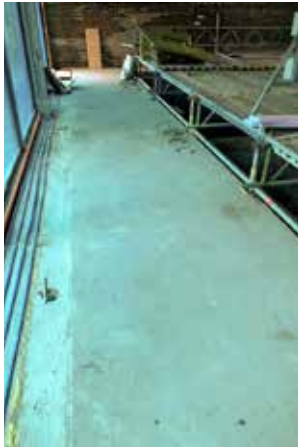
onderzijde langzaam droogt en daardoor aanmerkelijk langzamer krimpt. Een matige hechting met de onderliggende betonvloer en/of de omstandigheden tijdens de droging is erg ongunstig. De dekvloer kan door dit krimpverschil hol gaan staan. Plaatselijk heeft dit tot gevolg dat de dekvloer langs de rand vrijkomt van de ondervloer en gaat zweven. Dit leidt tot beweging in de dekvloer bij beklopping. Als de dekvloer dan ter plaatse zwaarder wordt belast ontstaan er scheuren.”

“Uitgaande van een hechtend aangebrachte cementgebonden dekvloer was de norm NEN 2741 van toepassing. In deze norm wordt in paragraaf 5.6 Hechting aangegeven dat onthechting is toegestaan met een doorsnede tot maximaal zesmaal de dikte van de dekvloer en/of onthechting langs beëindiging van een vloerveld over de breedte van ten hoogste driemaal de dekvloerdikte. Het lokaliseren van de onthechting en de omvang hiervan is vast te stellen door met een voorwerp op de vloer te kloppen of over het vloeroppervlak te strijken. Bij losliggende delen wordt er duidelijk een andere klank waargenomen dan bij hechtende delen.”

“Het was duidelijk dat de onthechtingen in dit geval groter waren dan in de norm staat aangegeven. Bij grotere onthechtingen geeft de norm aan dat een deskundige zich dient uit te spreken over het al dan niet toelaatbaar zijn van die onthechting met oog voor het toekomstig gebruik van de vloer. In de NEN 2741 staat bij opmerking 2 onder paragraaf 5.6 Hechting het volgende: *“Onthechtingen van de cementdekvloer zullen over het algemeen niet de gebruikswaarde van de vloer verminderen en zullen zelden tot problemen leiden”*. Het stond als een paal boven water dat de plekken waar de dekvloer was gaan schotelen

(raamzijde zwembad) en beweging vertoonde ongeschikt waren voor het aanbrengen van een tegelvloer. Dit betekende dat de dekvloer op die plaatsen plaatselijk hersteld (verwijderd) diende te worden.”

“Het herstel kon gelijktijdig worden uitgevoerd met het aanbrengen van de dekvloer met tegel-drain langs de pui. De plekken waar de cement-gebonden dekvloer wel was onthecht van de onderliggende betonvloer maar verder niet was gaan schotelen (zweven) zouden geen probleem opleveren voor het toekomstige gebruik. Deze plekken konden gewoon worden voorzien van een tegelvloer. Denk hierbij ook aan dekvloeren aangebracht over een folie of isolatiemateriaal. Deze dekvloeren hadden in zijn geheel geen hechting en klonken dus overal hol bij het afkloppen. Toch konden deze niet-hechtende dekvloeren prima worden voorzien van een tegelvloer of een ander type vloerafwerking.” ■

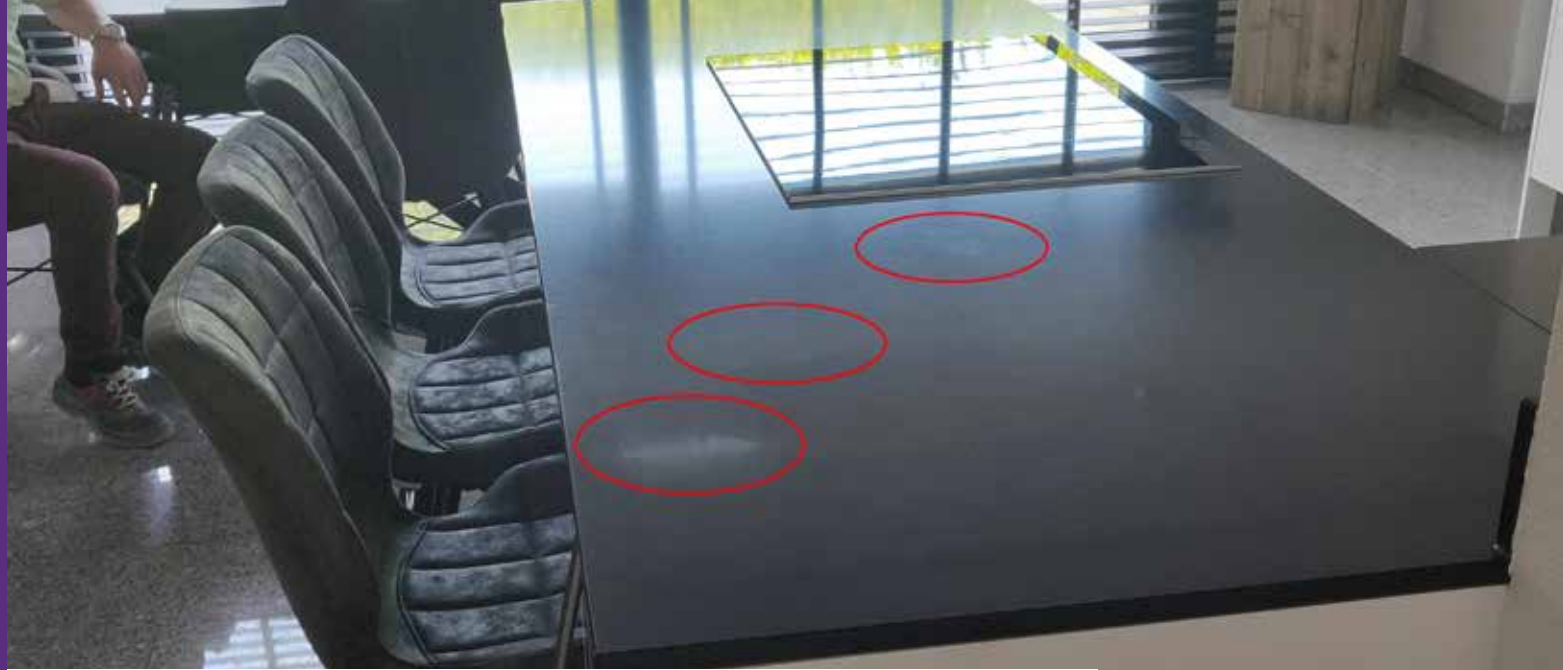
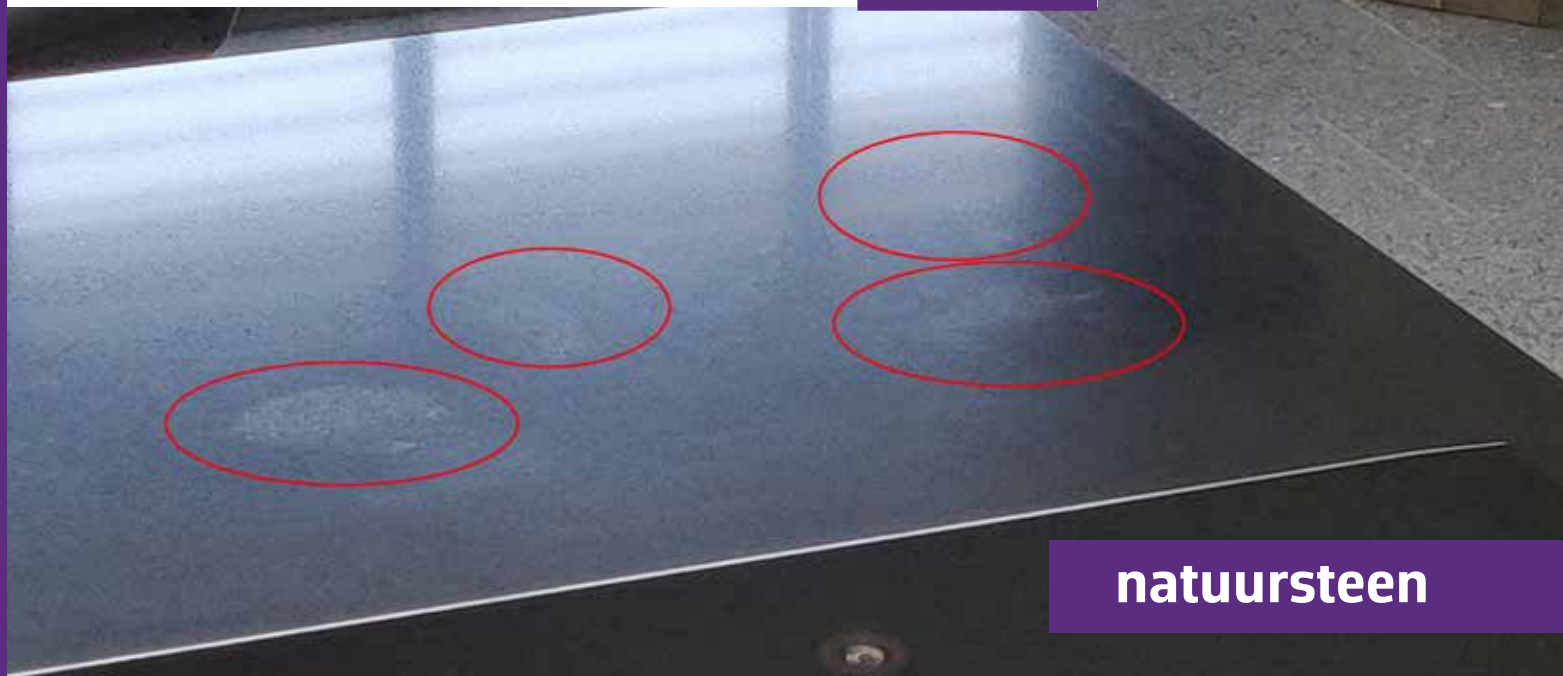
“Het werd tijd om de vlekken in het blad te onderzoeken”, gaat Onno verder. “Ik zag zeven doffe vlekken in het blad. Deze vlekken waren duidelijk

zichtbaar door het invallende strijklicht van buiten. Het leek net of de plekken waren vervuild of bekrast. Zulke vlekken kunnen op verschillende manieren ontstaan zijn: productievlekken, transport-, montage- of gebruiksschade. Om de juiste oorzaak te achterhalen had ik het blad onderzocht met een digitale microscoop. Ik zag geen krassen. Dit betekende dat de vlekken niet waren

ontstaan door transport of montage. Wel zag ik dat de vlekken afweken van het overige oppervlak. De samenstelling van het materiaal was ook zo afwijkend dat de vlekken niet waren ontstaan door aantasting (bijvoorbeeld chemisch) of beschadiging van het blad. Een verkleuring was wel mogelijk.”

“Er bleef maar één oorzaak over: de vlekken waren plaatselijk ontstaan door een erg afwijkende samenstelling van het blad. Composiet is een samengesteld materiaal. Als de inmenging en vermenging van een afwijkende grondstof onvoldoende is ontstaan er verschillen. Een verschil in samenstelling is inderdaad inherent aan composiet. Daar had de producent gelijk in. Maar zulke

grote verschillen kunnen niet als ‘normaal’ worden beoordeeld. De vlekken konden niet met een oppervlaktebehandeling worden hersteld. De enige oplossing was om het blad te vervangen.” ■
