**Gevelschade door
vocht en zout**

Scheurvorming in metselwerk en natuurstenen muurplaten

**Scheuren en onthechting
in monolithisch afgewerkte
betonvloer**

**Travertin platen zonder
wapeningsnetten**

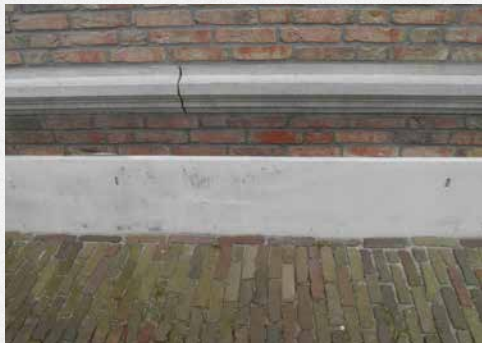
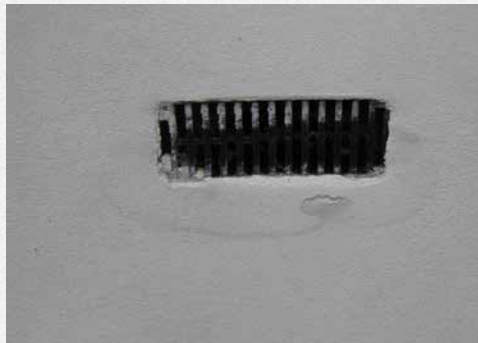
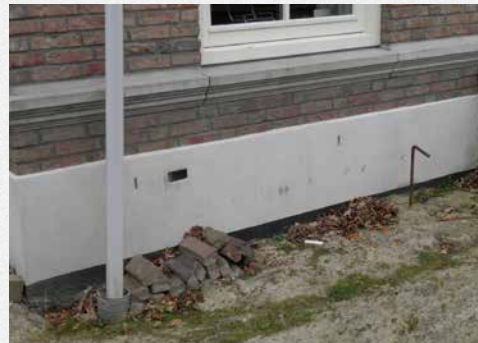
- licht en donkere plekken (door ongelijke verharding en droging van de stuclagen);
- donkere en vochtige plekken;
- opbollende en losgedrukte delen stucwerk;
- stijghoogte van vocht en zouten met losdrukken van de toplaag (dit in een golvende lijn);
- kristallisatie van zout ter plaatse van de losgedrukte delen stucwerk;
- uittreding van zout als zijnde witte plekken en;
- zoutuittreding op de voegen van het baksteenschoonmetselwerk.”

dan dat de schade was ontstaan door overmatige vochtbelasting. Het vocht dat omhoog was gestegen was aan het oppervlak van de plint verdampt. Door de verdamping was het zout in het water gekristalliseerd en groter geworden. Hierdoor oefende het zout druk uit op de stuclagen die waren aangetast. Voor het stucwerk was op advies van een fabrikant een mortel gebruikt die geschikt zou zijn voor vocht en zout belaste ondergronden. Ondanks dit advies was er toch schade ontstaan door vocht- en zoutbelasting. Hierdoor kon ik stellen dat het advies onjuist was geweest door onvoldoende vooronderzoek. Of dat het product toch niet geschikt was. Verder was de plint opge-

bouwd uit een raaplaag en twee extra afwerkla-
gen. Met name de laatste lagen leidden gezamen-
lijk tot een min of meer dampremmend effect. Het
gevolg was dat deze lagen door de vocht- en zout-
belasting waren losgedrukt.”

- vervangen van het stucwerk op de plint en onder het maaiveld;
- afbikken van de stuclaag tot op de gezonde baksteenondergrond;
- door stralen tot op de bakstenen de laatste restanten van de oorspronkelijke raaplaag verwijderen (fragmenten van oude lagen konden de hechting en/of technische kwaliteit van het nieuwe stucwerk namelijk verstoren);
- verwijderen van stof;
- het metselwerk voldoende droogmaken en;
- aanbrengen van een nieuw stucstelsel.”

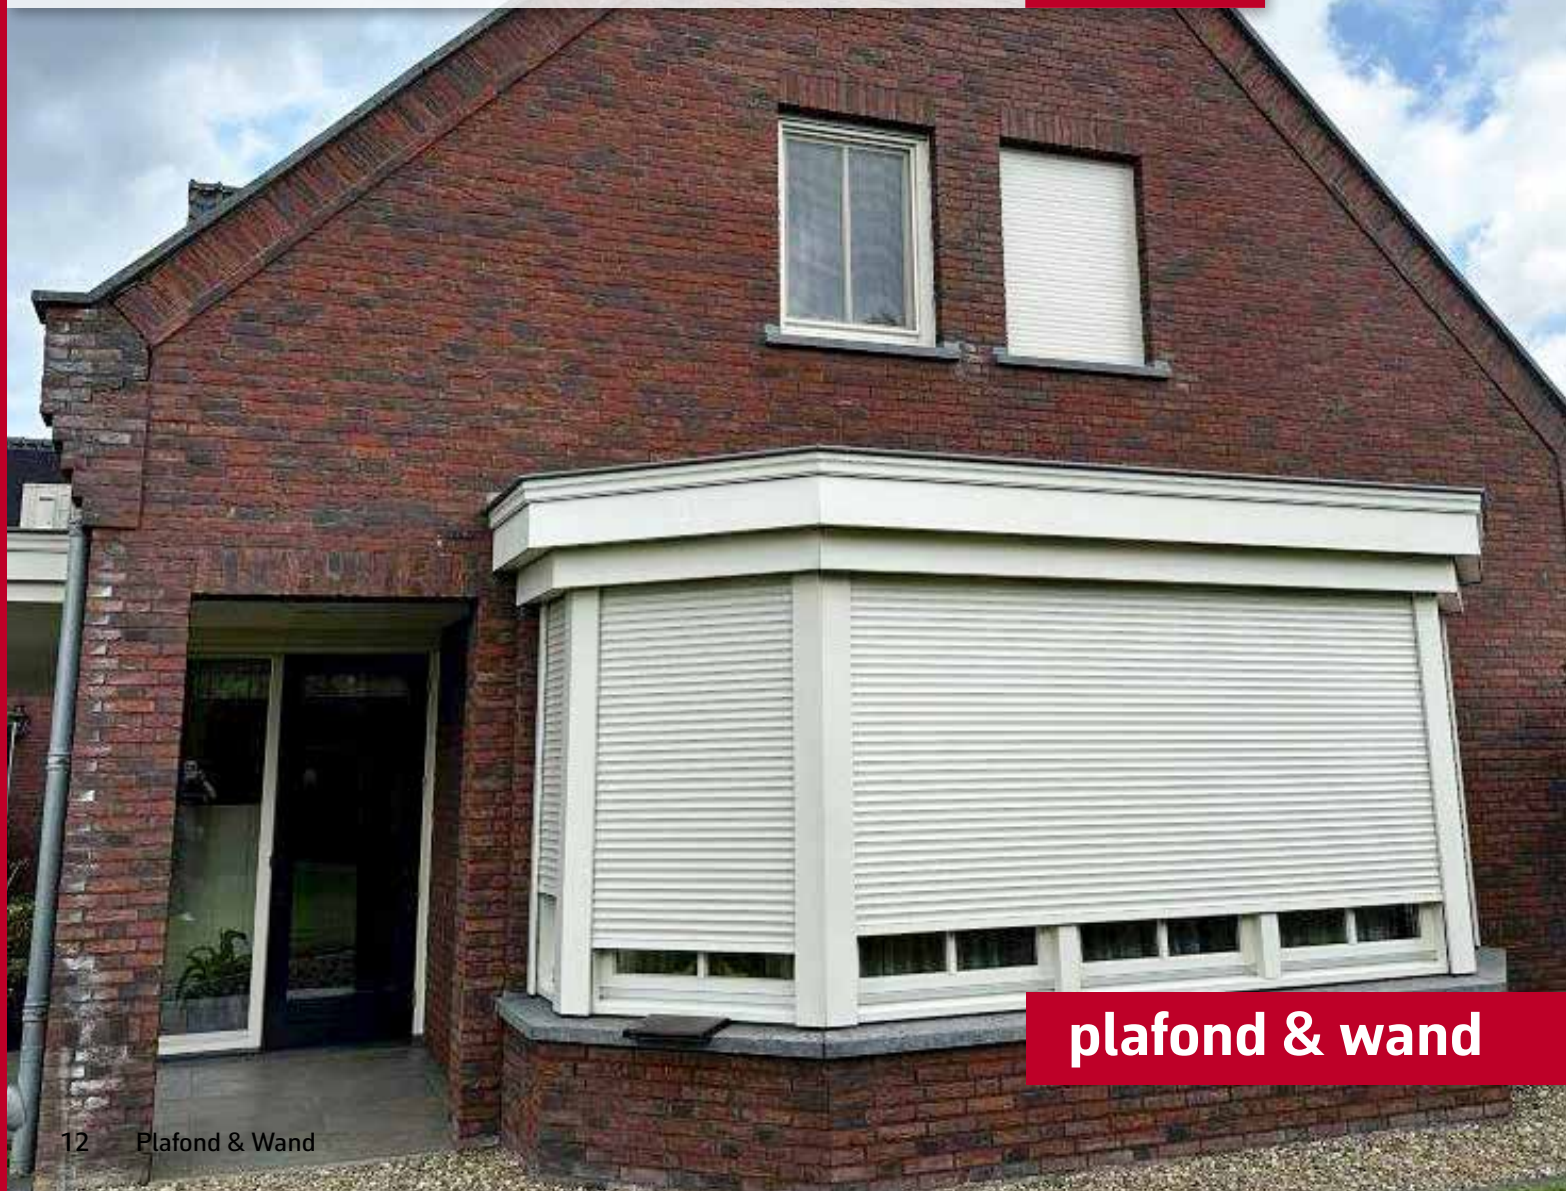
“Tijdens mijn inspectie zag ik scheuren in het metselwerk”, vertelt Hermen de Hek, onze deskundige op het gebied van plafonds en wanden. “Sommi-ge muurplaten waren kromgetrokken. De ruimte (dilataties) tussen de muurplaten was zeer beperkt: slechts 1-3mm. De scheuren in het metselwerk en onder de natuursteen lieten een duidelijk beeld zien van een aanzienlijke lengteverandering van de natuursteen. Met andere woorden: door het uitzetten van de natuursteen werd kracht uitgeoefend op het metselwerk aan de beide uiteinden van de muurafdekking. Bovenaan werd de muurafdekking tegengehouden door het staande metselwerk. Onderaan was het metselwerk minder massief en kon de muurafdekking de kracht kwijt door het metselwerk kapot te drukken. De lengteverandering werd veroorzaakt door thermische belasting.”

platen in de normale metselspecie en te kleine openingen (dilataties) tussen de muurplaten had gezorgd tot het kapot drukken van het metselwerk en het losscheuren van de muurplaten.

- Verwijder de muurplaten, herstel het losse/ gescheurde, maak de oude muurplaten schoon en vervang de kromme muurplaten.
- Selecteer een geschikte (flexibele) mortel of lijm en zorg voor een goede voorbereiding van het steenoppervlak voor een optimale hechting. Een deugdelijk product- en verwerkingsadvies van een leverancier is dringend aan te bevelen.
- Zorg voor voldoende dilatatievoegen tussen de muurplaten: minimaal 6-8mm.
- Laat de openingen tussen de muurplaten professioneel afkitten met een elastisch blijvende kit.”

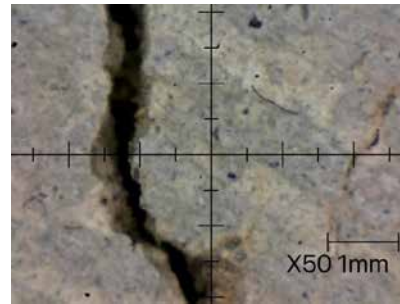
“De monolithisch afgewerkte betonvloer lag op de eerste en tweede etage van de nieuwbouw en vertoonde een aanzienlijk aantal, min of meer rechtlijnige, scheuren”, vertelt René Rieborn, onze vloerenexpert. “De scheuren ontsprongen vanuit de pilaren van de staalconstructie van de kas en hadden een beperkte scheurwijdte van maximaal 0,5mm. Op een paar plekken zag ik dat de scheurwijdte door het afboeren van de scheurranden wat toenam. Verder hoorde ik holle klanken, doordat ik het vloeroppervlak beklopte met een hamer. Dit betekende dat de 60mm dikke monolithische betonvloer voor een aanzienlijk deel was onthecht van de ondergelegen betonnen druklaag.”

“Een mogelijke verklaring voor de rechtlijnige scheuren was de zetting/doorbuiging van de betonnen prefab vloerelementen. Deze prefab betonnen vloerelementen worden op de bouw geleverd met een bepaalde ‘toog’. Dit betreft een lichte verhoging in het midden van de beton-

“Een andere mogelijkheid was dat de stalenconstructie door windbelasting en/of wisseling in temperatuur een zekere ‘beweging’ had. Deze beweging kon de betonvloer niet aan met scheurvorming als gevolg (ontladen van de spanning). Mocht dit de oorzaak zijn dan was er sprake van een niet volledig vormvaste (stalen)constructie. De constructeur kon hier meer duidelijkheid over geven.”

- Scheuren aan één zijde schuin aanzagen onder een hoek van 45° , 15mm breed en diep teneinde een gietgeultje te realiseren.
- De scheurlijn van stof ontdoen door deze goed uit te zuigen.
- De scheurlijn drukloos met epoxy afgieten. De epoxy kiezen in een zodanig lage viscositeit dat deze in de scheur wegzakt.
- Na de potlife (normaliter ca. 30 min.) de behan-

- Mocht de epoxy hars blijven weglopen in de scheur dan kan deze wat worden ingedikt.
- Het gietgeultje tot bovenzijde vloerveld uitvullen, zodat er weer een vlakke ondervloer is gecreëerd.

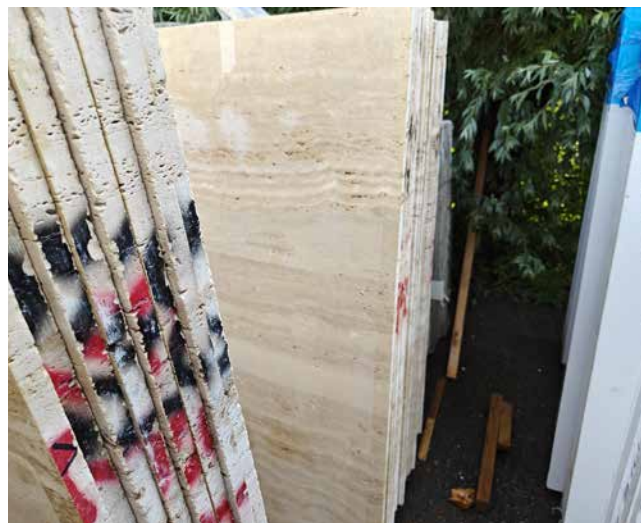
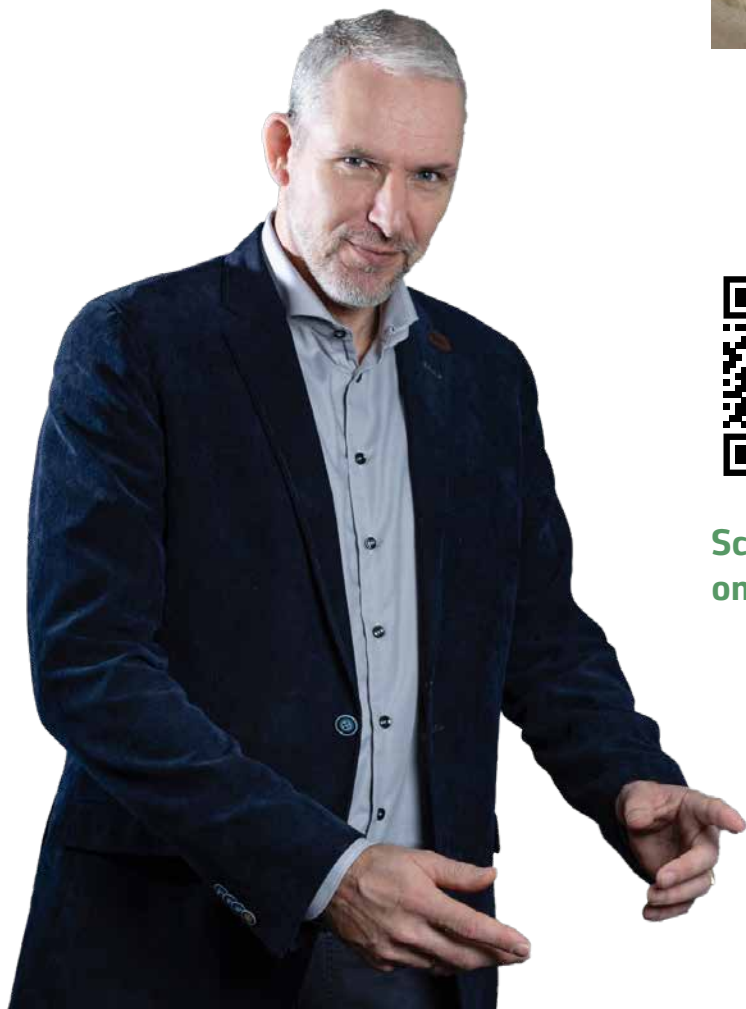
Een natuursteenbedrijf had platen travertin afgenomen. Bij het plaatsen van de platen ontdekte het bedrijf dat op de achterzijde van de platen zwart roze schimmel zat. Het bedrijf nam telefonisch contact op met de leverancier. Laatstgenoemde vertelde dat de platen voor langere tijd afgedekt waren opgeslagen. Echter kon de leverancier niet uitsluiten dat de platen vochtig waren geworden. Vervolgens had het natuursteenbedrijf de platen geretourneerd naar de leverancier, die de platen had gereinigd en weer had opgestuurd naar het natuursteenbedrijf.

“De platen hadden zelf geen kwalitatief gebrek. Ze waren in orde. Maar zonder wapeningsweefsel. Als het natuursteenbedrijf deze platen zou plaatsen, was het risico op breuken te groot. Dat moet je niet willen. Daarom raadde ik het aan om opnieuw wapeningsnetten aan te brengen op te platen. Zekerheid gaat boven alles.”
