tba afbouwpost

DE NIEUWSBRIEF OVER ONTWIKKELINGEN IN DE AFBOUWSECTOR EN WAT DAT VOOR U BETEKENT.

NUMMER 16 · SEPTEMBER 2017
JAARGANG 6 · WWW.TBAFBOUW.NL

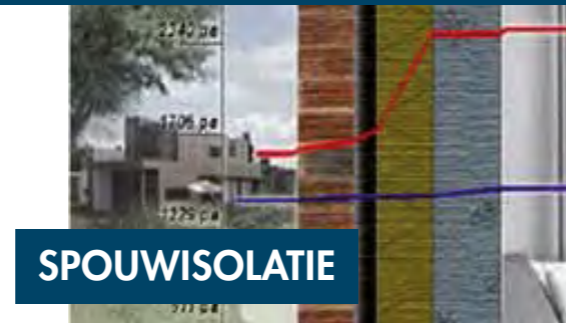
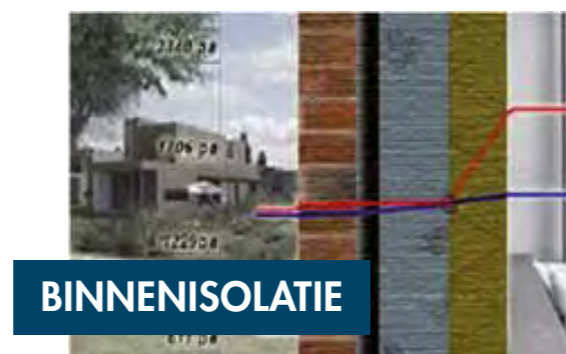
Dit blijkt uit de figuren hiernaast. De rode lijn geeft de maximale dampspanning aan en de blauwe lijn de heersende dampdruk. Wanneer de blauwe lijn de rode lijn kruist en de heersende dampdruk hoger is dan de maximale dampspanning treedt inwendige condensatie op.

In de figuur van buitengevelisolatie is te zien dat de maximale dampspanning (rood) ver boven de werkelijk optredende dampspanning (blauw) blijft. Buitengevelisolatie is qua vochtproblematiek daarom de beste optie bij isoleren in tegenstelling tot spouwisolatie en binnenisolatie. Informeer uw klanten hierover als ze besluiten hun woningen te isoleren.

Om condensproblemen te voorkomen, isoleert men idealiter van buiten naar binnen. Buitengevelisolatie is de beste oplossing, dan spouwisolatie en tenslotte binnenisolatie.

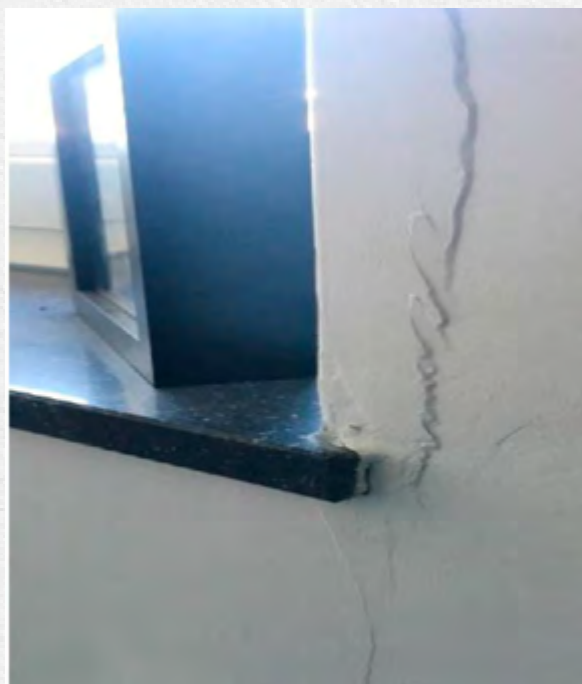
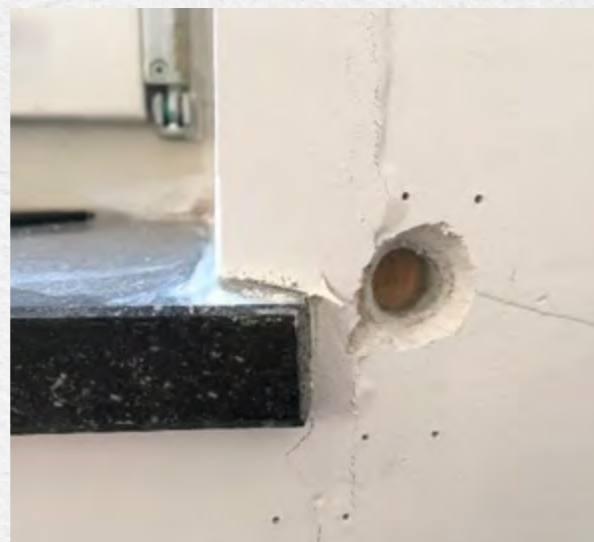
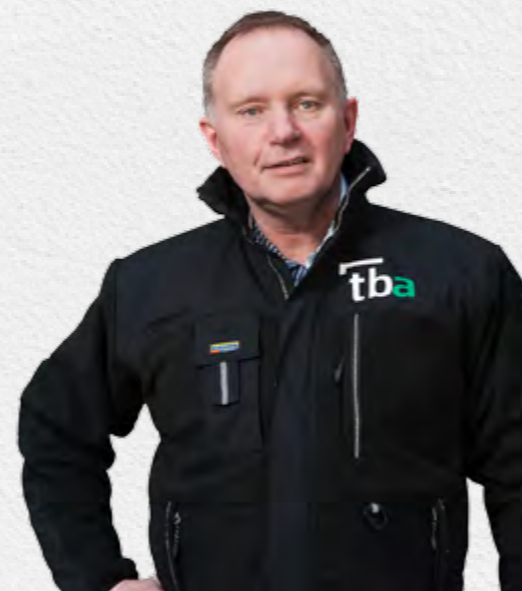
‘Toen ik ter plaatse was constateerde ik rechtlijnige scheuren langs de uitwendige hoeken van de neggekanten van raam- en deuropeningen aan de wandzijden’, vertelt Ed van der Plas, stukadoors-expert. ‘Door vochtinwerking in deze elementen tijdens productie-, vervoer- en ruwbouwfase waren de houten constructie en gipsvezelbeplating

iets opgezwollen. Na deze fases was in de afbouw-fase gestukadoord. Toen hierna de droogfase aanbrak was er krimpgedrag in de constructie ontstaan. Door het krimpen van de wandafwerking vond er een spanningsgedrag plaats bij gestelde hoekbeschermingsprofielen in het stucwerk.

De profielen bleven staan maar het stucoppervlak trok zich enkele millimeters terug. Hierdoor waren er scheuren ontstaan. Dit heeft geleid tot schade die moeilijk te herstellen was. De nieuwe profielen moesten namelijk gesteld worden en de hele wandafwerking moest opnieuw overgepleisterd en geschilderd worden.

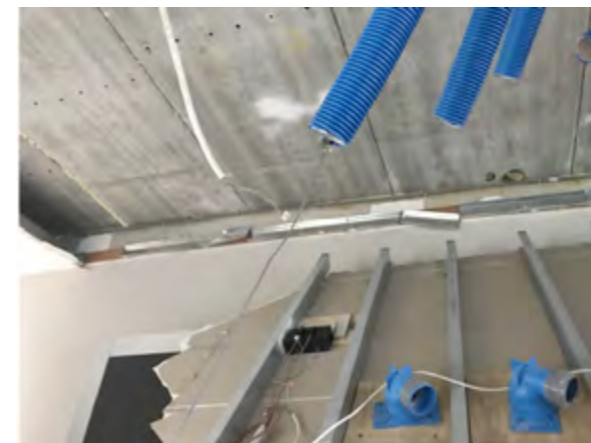
Bij het TBA is Hermen de Hek de man die alles van plafonds en wanden weet. 'Toen ik de woonkamer inliep was het eerste wat ik dacht: gelukkig was er niemand thuis', vertelt Hermen. 'Een plafond van 98 m² was helemaal naar beneden gekomen. Wat een ravage! Maar elk nadeel heeft zijn voordeel. Ik kon goed zien dat het plafond bij de brugconstructie bezwaken was. In het midden van de ruimte waren de hoekbeugels losgetrokken van de dakconstructie. De koppen van de nagels waren volledig

kapotgetrokken. De hoekbeugels bij het balkon en de kleine patio waren daarentegen verbogen. Hieruit kon ik concluderen dat het plafond als eerste in het midden bezwaken was en pas later bij het balkon en de patio.

Waarschijnlijk was er sprake geweest van een langdurige, regelmatige, dynamische (over)belasting op het plafond. Metaalmoetheid van de koppen van de nagels heeft ervoor gezorgd dat de koppen op een bepaald moment losscheurden en bezwaken. De nagel was een aluminium plug met kop,

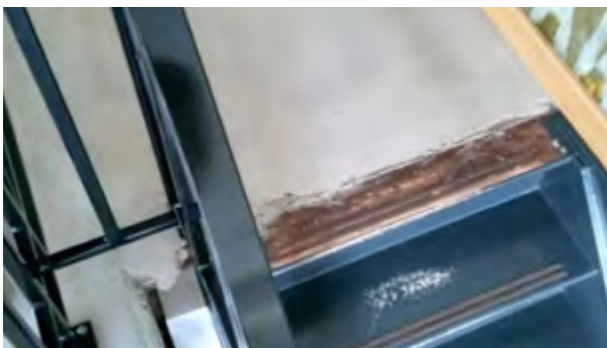
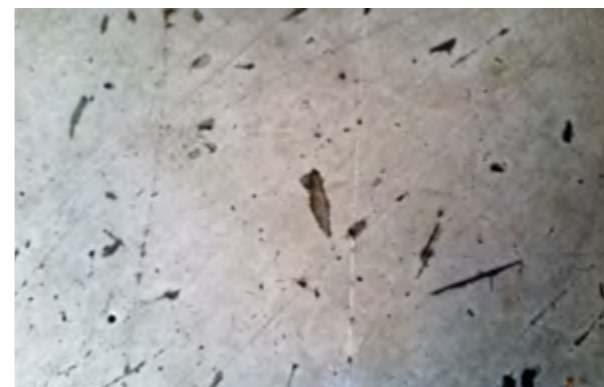
- De topcoating was ernstig beschadigd door krassen en opgetreden stootbelastingen. Dit heeft zelfs in een aantal gevallen geleid tot putjes. Bovendien was de beschadigde topcoating erg vervuild geraakt.
- In de vloer trof ik meerdere groepen pinholes met een diameter van 2 mm aan. De pinholes waren open luchtbellens die ontstaan waren door het ontsnappen van ingesloten lucht tijdens de verharding van de egalisatielaag.
- In de topcoating waren op diverse plaatsen rollerbanen zichtbaar. De oorzaak van de rollerbanen was onregelmatige absorptie.

- De randafwerking van de vloer langs het trapgat was zeer slordig.
- Direct onder de voordeur ontbrak vloerafwerking.
- Bij een scheidingsprofiel was een scheur ontstaan. De scheur was veroorzaakt door een optredende zetting in de constructievloer.

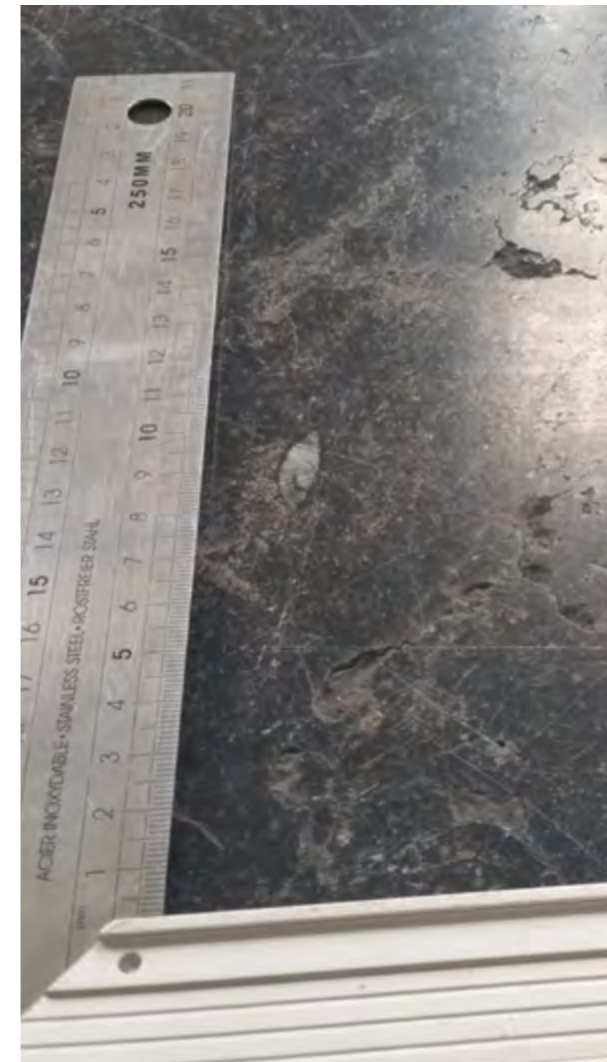
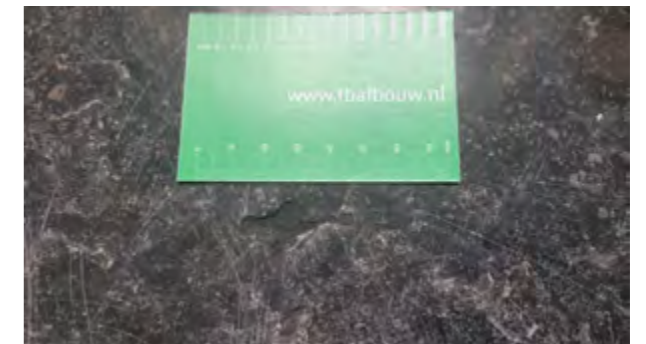
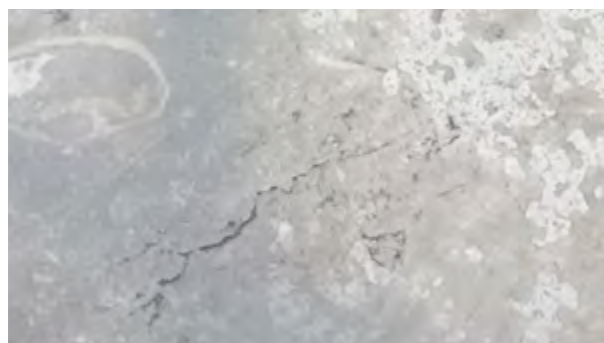
gezoet Belgisch hardsteen. Het formaat van een tegel was 600 mm bij 600 mm. Uit onderzoek bleek dat de vloeropbouw overeenkwam met wat de woningeigenaren hadden gezegd: een constructievloer, een 40 mm dikke isolatielaag met daarop verwarmingsleidingen, een speciaalaag en de tegels. De speciaalaag toonde twee verschillende lagen. De toplaag was verdicht en de onderlaag poreus. De schade aan het oppervlak van de tegels was gigantisch. Van 15 tegels was het oppervlak zeer ernstig beschadigd. Tegeldelen van meer dan 30 mm diameter waren er uitgesprongen!

Na bestudering concludeerde ik dat de schade aan de tegels werd veroorzaakt door stylolieten in Belgisch hardsteen. Een styloliet is een onregelmatig gevormd discontinu vlak in gesteente. Een styloliet wordt niet gevormd door het breken van gesteente, maar door het oplossen ervan. Bij stylolietvlakken beweegt het

gesteente door de oplossing van materiaal juist naar elkaar toe. Hierdoor waren delen van de tegels er uitgesprongen.
