tba
afbouwpost

Inhoudsopgave

**Geluids- en
vlakheidsmeting**

Loslatend stucwerk

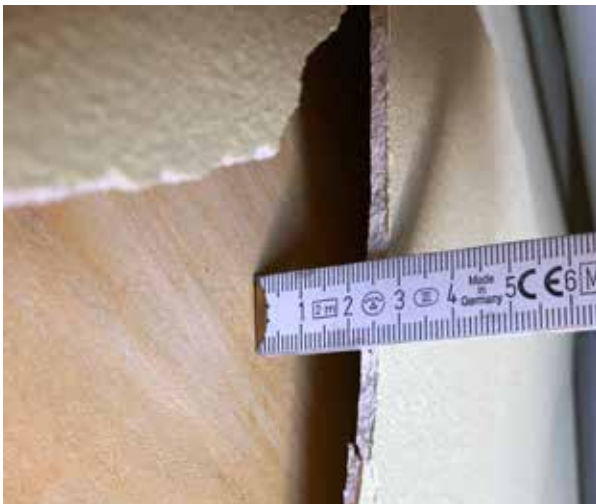
De ontstane schade kwam door beweging (krimpgedrag) tussen de kalksteensteen en gipsgebonden gestukadoorde afwerking. In de grondeerlaag trad schuifspanningsgedrag op. Hierdoor werd het gips losgetrokken.

Repareren was goed mogelijk. Allereerst moest de wandafwerking tot op de kalksteenondergrond volledig verwijderd worden. Vooraf moesten de op elkaar aansluitende plafond- en wanddelen ingeslepen worden om lostrekken van de plafondafwerking te voorkomen. Vervolgens moesten de wanden stofvrij gemaakt worden. Daarna moest volgens het verwerkingsadvies van de desbetreffende leverancier een nieuwe pleistersysteem

worden aangebracht. Het oppervlak hiervan moest volgens oppervlaktegroep 1 voor stukadoorswerk binnen worden afgewerkt. Na het volledig drogen van de wanden kon de nieuwe wandafwerking worden voorzien van behang en/of sauswerk.

‘Toen ik ter plaatse was, heb ik de begane grond, eerste verdieping en de zolder onderzocht,’ vertelt Ed. ‘In de gang op de begane grond zag en hoorde ik sterk opbollende delen in de gestukadoorde wandafwerking. In de woonkamer was de afwerking op de gipsplaatschroeven rondvorming gescheurd. In de slaapkamers op de eerste verdieping zag

Op basis van bovenstaande bevindingen kon ik niet anders concluderen dat het onthechtingsfenomeen al jaren aan de gang is. Er vond steeds meer onthechting plaats. Dit kwam door wisselingen in temperatuur, luchtvochtigheid en mogelijk spanningsgedrag vanuit de ondergrondconstructie.
