Technisch Bureau Afbouw

tba
afbouwpost

Inhoudsopgave

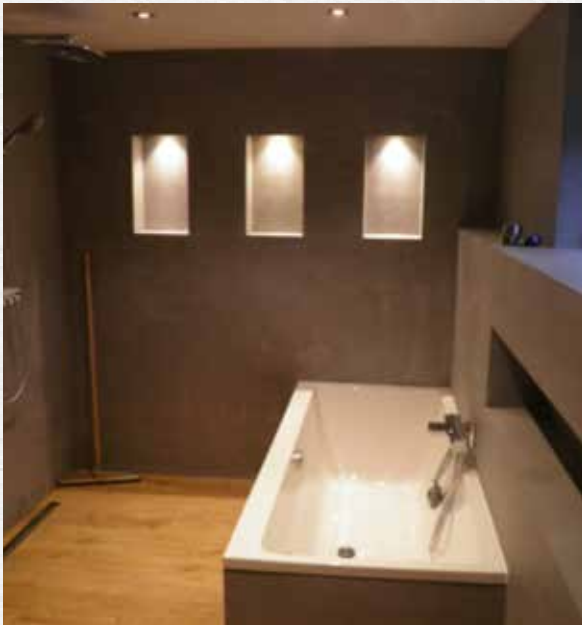
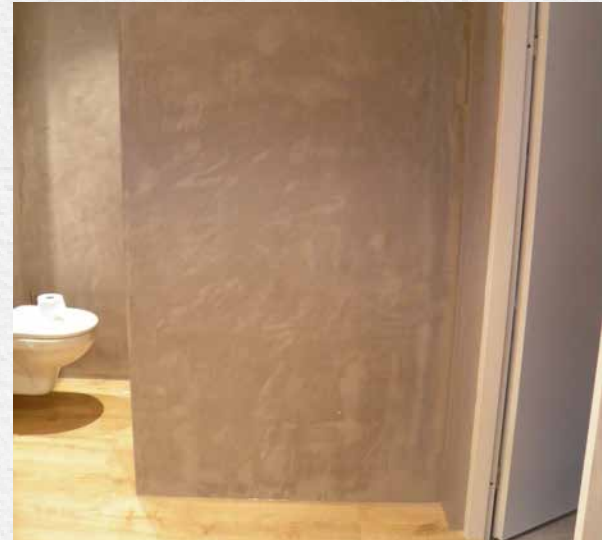
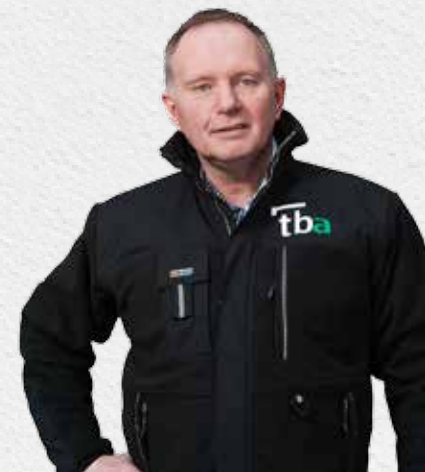
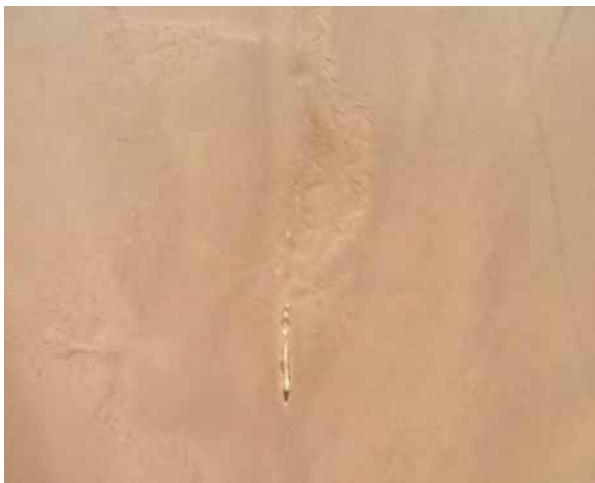
Toen ik het oppervlak van de wanden in de badkamer inspecteerde trof ik het volgende aan:

- lichte structuurnuances (spatel applicatie verschillen);
- lichte kleurnuances;
- enige vage plekken;
- enkele oneffenheden ter plaatse van de bovenzijde in drie nissen;
- uitstekende kit (onder douchekraan) en;
- vlekvorming (als gevolg van een overmatig, vochtig wandgedeelte). ▶

De esthetische kwaliteit van het decoratieve pleistersysteem toetste ik aan de hand van de Oppervlaktebeoordelingscriteria Stukadoorswerk binnen, Groep 0. Daarnaast hield ik rekening met wat men van een dergelijk pleistersysteem mag verwachten. Op basis van deze criteria gaf ik een beoordeling. Aan het oppervlak van het decoratieve pleistersysteem trof ik nuances aan. Maar deze nuances waren dermate gering dat dit geen aanleiding vormde tot afkeuring. Bovendien mag niet vergeten worden dat een dergelijk pleistersysteem handwerk is. Al met al gaf ik de aanvrager gelijk.

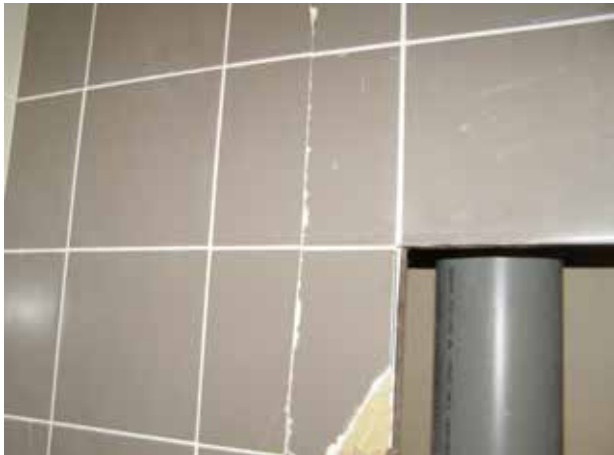
Ik kon gelijk zien dat de tegels inderdaad behoorlijk beschadigd waren. Een aantal was gebarsten en er waren er zelfs die helemaal waren losgekomen van de wand. Bij nader onderzoek

bleek dat er zelfs staanders van het metalen frame waren kromgetrokken. De oorzaak van de ravage waren de gipsvezelplaten, die waren nat geworden. Bij het drogen gingen ze krimpen en kromtrekken. Daar komt zo'n enorme spanning bij vrij. Daar kunnen tegels gewoon niet tegenop.'

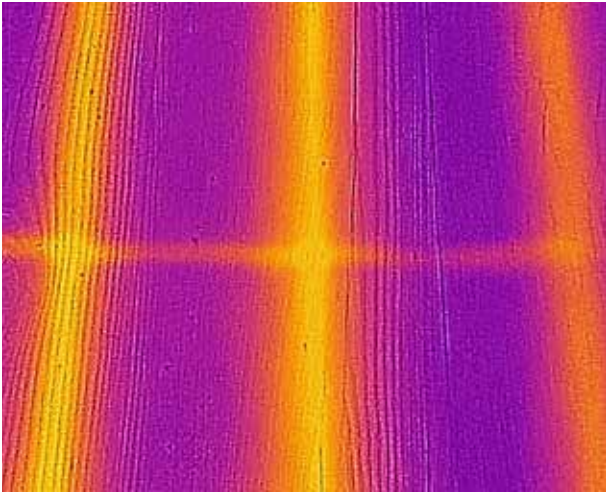
gefreesd. De aannemer had vervolgens leidingen met een diameter van 16 mm in de sleuven gelegd. Een dag later waren de sleuven afgegoten met een krimprijke reparatiemortel. Eind 2016 was de dekvloer geschuurd en voorzien van een primer en egalisatielaag. In maart van dit jaar was er schade ontstaan. Over de volledige breedte van de woning was een opbolling in de vloerbedekking ontstaan. De opbolling was rechtlijnig en bij normale belichting nauwelijks zichtbaar. Op de infraroodbeelden was te zien dat de opbolling geen relatie had met de ingefreesde leidingen.

Na verder onderzoek kon ik concluderen dat in de constructievloer en dekvloer een thermische spanningscheur was ontstaan. De scheur in de ondergrond was het gevolg van warmtewisselingen in de dekvloer door het in- en uitschakelen van de vloerverwarming. De reeds bestaande scheur was vanuit de ondergrond naar het oppervlak gekomen. Het onthechten (zonder scheurvorming) van de egalisatielaag en de opbolling van de PVC-stroken in de dekvloer waren het resultaat.

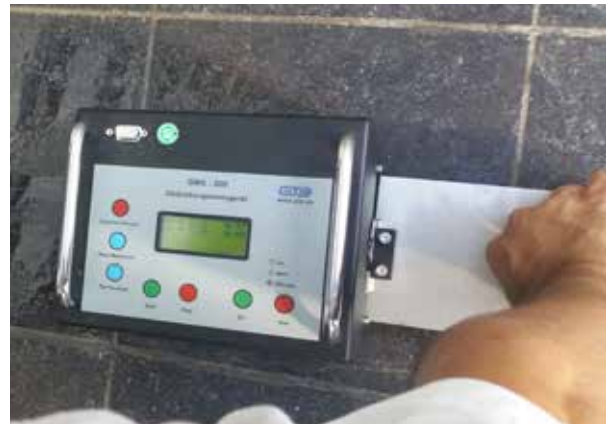
De meting voerde ik uit met een slipweerstandsmeter type GMG-200 op basis van NEN 7909:2015. Vooraf aan de meting had ik de vloer niet gereinigd. Ik wilde onder normale gebruiksomstandigheden de vloer meten. Na de ‘droge’ meting had ik de vloer met veel water nat gemaakt. Ik wilde de situatie creëren alsof er net een regenbui was geweest.

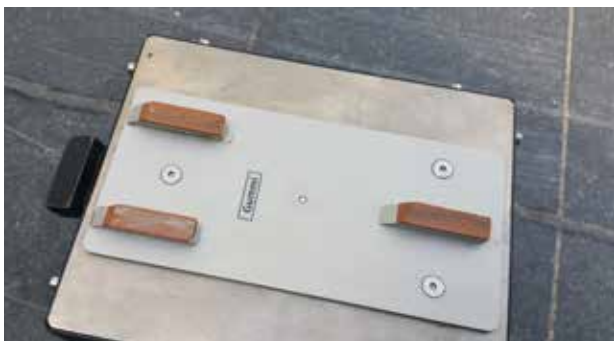
De slipweerstandmeter verplaatst zich op drie meetvoetjes over de vloer doordat de band in het apparaat zichzelf oprolt. Uit de meting komt een wrijvingscoëfficiënt tussen 0,00 en 1,00. Hoe hoger de coëfficiënt, hoe stroever de vloer. Om uiteindelijk een betrouwbare coëfficiënt te krijgen wordt de vloer 5 keer gemeten. Het apparaat bepaalt het gemiddelde van de laatste drie metingen. Volgens tabel 1 uit NEN 7909:2015 zou in deze situatie de vloerafwerking in droge omstandigheden een gemiddelde van tenminste 0,30 moeten scoren. In natte omstandigheden zou dit tenminste 0,40 moeten zijn. Tijdens de meting bleek dat alle gemiddelden in natte omstandigheden hoger waren dan 0,40. Dit betekende dat de slipweerstand van het vloeroppervlak voldoende is.

Deze conclusie gold niet voor de metingen in droge omstandigheden. Alle gemiddelden waren in deze omstandigheden lager 0,30. Een oplossing hiervoor zou kunnen zijn om de vloer regelmatig grondig te reinigen. Tijdens de meting bleek namelijk dat de meetvoet van de slipweerstandsmeter erg vervuild was. Na het reinigen van de vloer zou een nieuwe meting noodzakelijk zijn.'
