Scheuren door vocht

Scheurvorming in een epoxy holplint

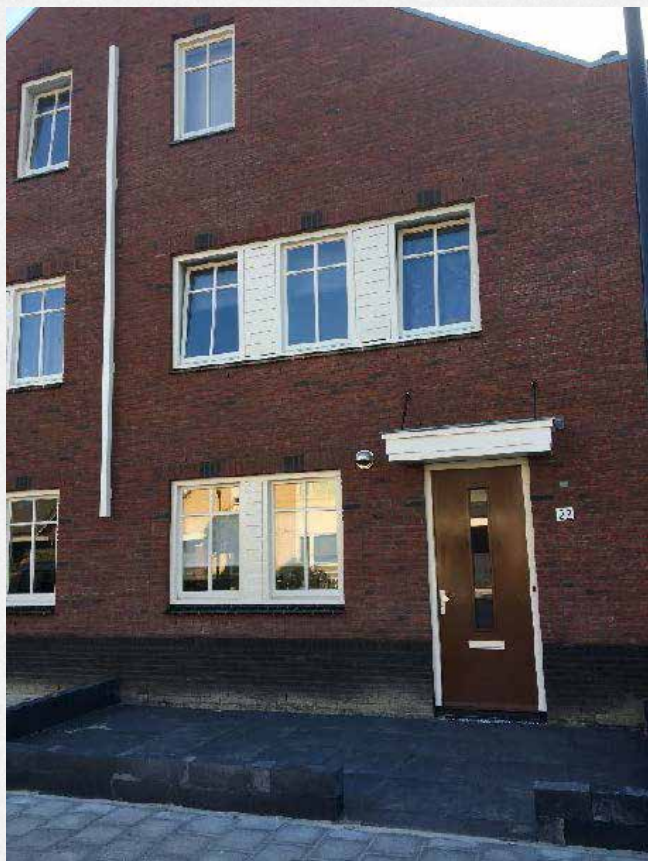
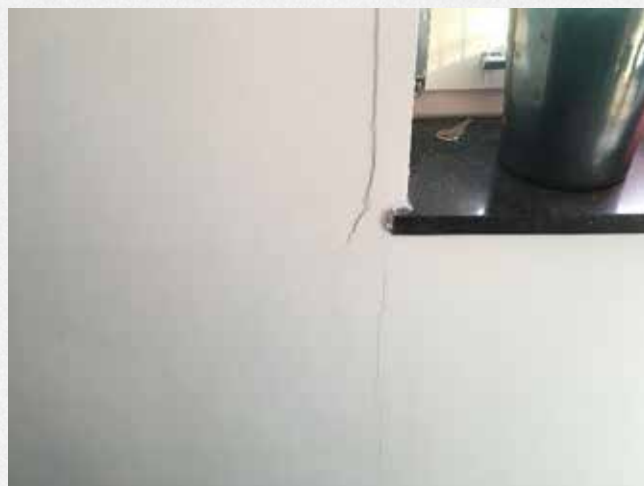
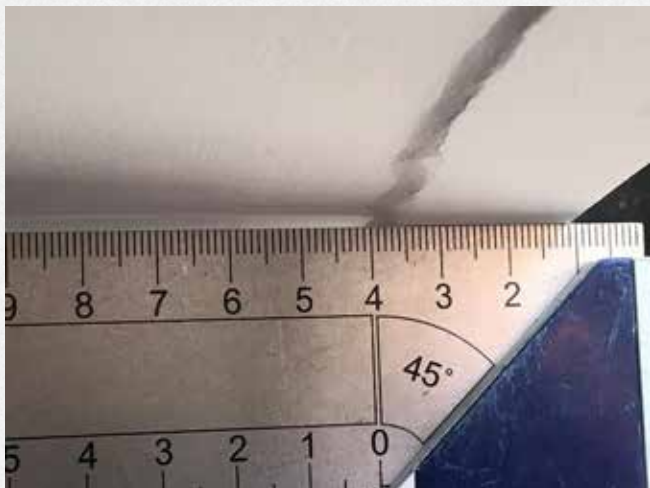
“Toen ik in de woning aankwam zag ik direct rechtlijnige scheuren langs de uitwendige hoeken van de neggekanten van raam- en deuropeningen aan de wandzijden”, vertelt Ed van der Plas, onze deskundige op het gebied van stukadoors. “Door vochtinwerking in deze elementen tijdens productie-, vervoer- en ruwbouwphase waren de

houten constructie en gipsvezelbeplating iets opgezwollen. Na deze fases was in de afbouwphase gestukadoord. In de droogfase was krimpgedrag ontstaan in de constructie. Door het krimpen van de wandafwerking vond er een spanningsgedrag plaats bij gestelde hoekbeschermingsprofielen in het stucwerk.”

“De profielen bleven staan maar het stucoppervlak trok zich enkele millimeters terug. Hierdoor waren er scheuren ontstaan. Dit heeft geleid tot schade die moeilijk te herstellen was. De nieuwe profielen moesten namelijk gesteld worden en de hele wandafwerking moest opnieuw overgepleisterd en geschilderd worden.”

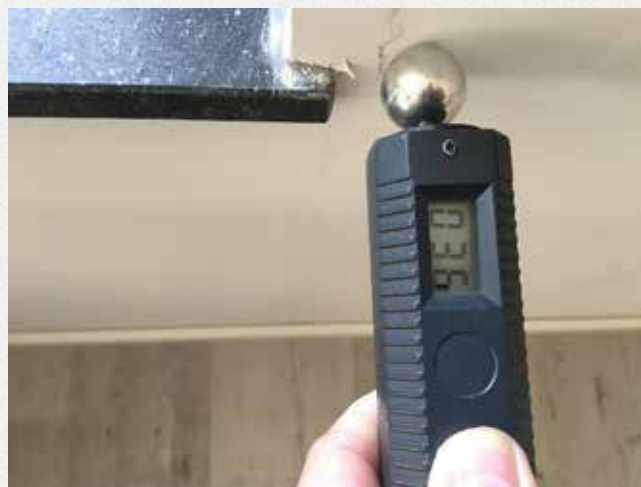
“Na het schadeonderzoek heb ik een hersteladvies gegeven. Allereerst moest de bestaande geschilderde afwerking op de wand aan weerszijden van de scheurvorming licht afgeschuurd worden. Het is belangrijk om over een breedte tot waar de onvlakheid nog meetbaar is af te schuren. Vervolgens moest het oppervlak stofvrij gemaakt worden en voorzien worden van een kwarts houdende hechtlaag. Na een droging van 12 tot 24 uur moesten deze wanddelen met een hechtgips

of dunpleistergips uitgevlakt worden. Hierbij moest het gips zover mogelijk doorgedrukt worden achter het oppervlak van de flens van het hoekbeschermingsprofiel. Na droging moesten de wanddelen met een kunststof stucpasta overgezet en afgepleisterd worden. Eventueel moest de gehele wand met deze pasta dun overgepleisterd worden. Hiertoe moest vooraf het oppervlak van het schilderwerk wel licht opgeruwd en stofvrij gemaakt worden. Tot slot moest het verfsysteem aangebracht worden op basis van een primer en twee gerolde verflagen.”

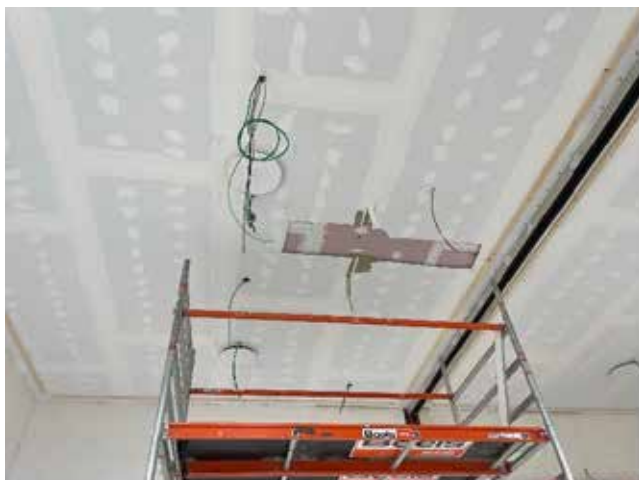
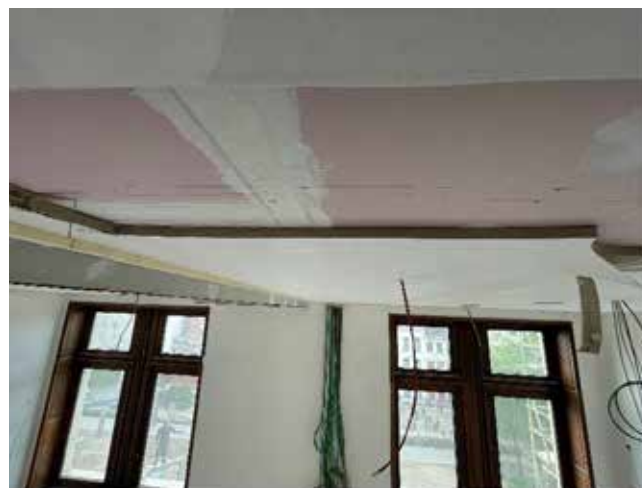
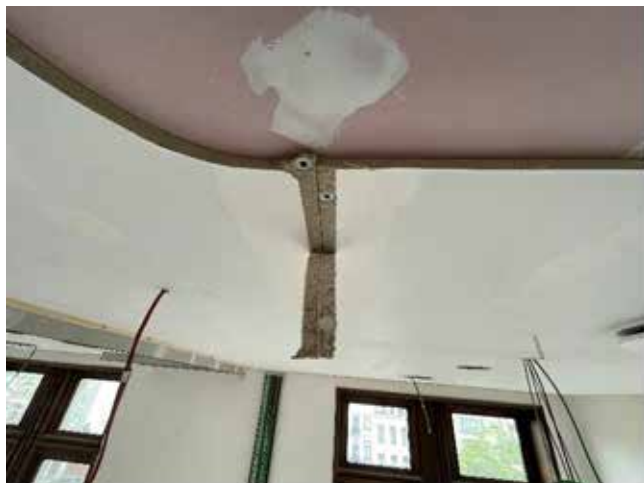
een vlakke ondergrond te krijgen voor het aanbrengen van de panelen. De panelen waren rechtstreeks tegen de gipsplaten geschroefd. De naden ervan waren voorzien van gaasband, gevoegd en gefinisht. De plafonds waren nog niet gespoten met akoestisch spuitwerk. Op diverse plaatnaden waren scheuren te zien aan weerszijde van de voeg en niet ter plaatse van de plaatnaden. Bij nadere beschouwing bleken de scheuren telkens te zitten op de overgang van de vlieslaag (van de

plafondplaat) naar het voegmateriaal. Het gaasband op de plaatnaad zat volledig vast op het plaatoppervlak.”

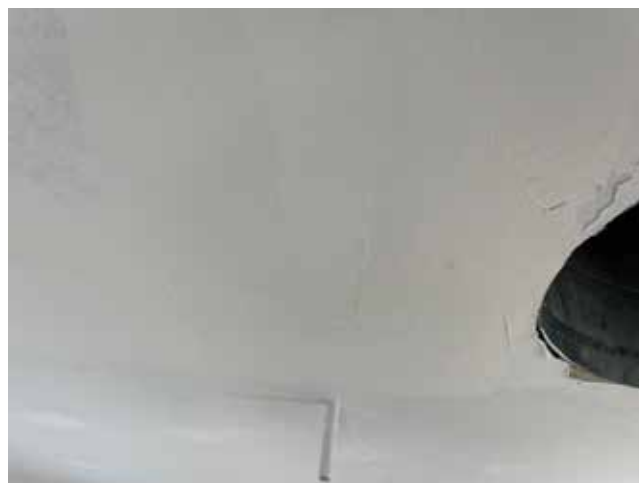
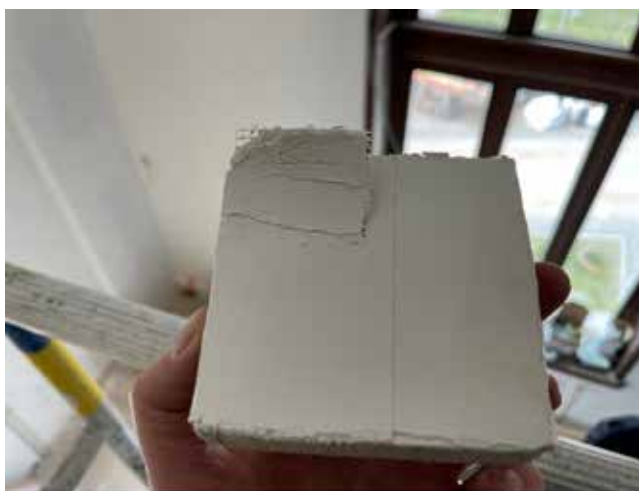
“Volgens de aanwezigen waren de voegen heel langzaam gedroogd. De donderdag voor het paasweekend waren de voegen gefinisht en afgewerkt en na het paasweekend op de dinsdag waren deze voegen nog steeds nat. Dat was ook duidelijk te zien op de foto’s van de aanwezigen. De reden van de langzame droging waren de omstandigheden in de ruimte die te vochtig en/of te koud waren geweest. Hierdoor kon er geen goede droging/uitharding van de voeg plaatsvinden. De scheuren kwamen iets naar buiten en waren rechtlijnig: krimpscheuren. Er was nergens sprake van grillige spanningsscheuren. Ook was er nergens

beeld van de scheuren kwam hiermee overeen. De scheuren waren typische krimpscheuren en geen zettingsscheuren. Er was sprake van rechtlijnige haarscheuren. Deze scheuren kwamen voor op de overgang van vlieslaag naar de voegafwerking. Mijn vermoeden was dat er sprake was geweest van te lange, te vochtige omstandigheden. Hierdoor kon de voegafwerking niet op de juiste wijze uitharden.

Door een te hoge temperatuur was het plafond gaan krimpen en op een zwakke plek gaan scheuren. In dit geval was dat op de overgang van de vlieslaag naar het voegmateriaal.”

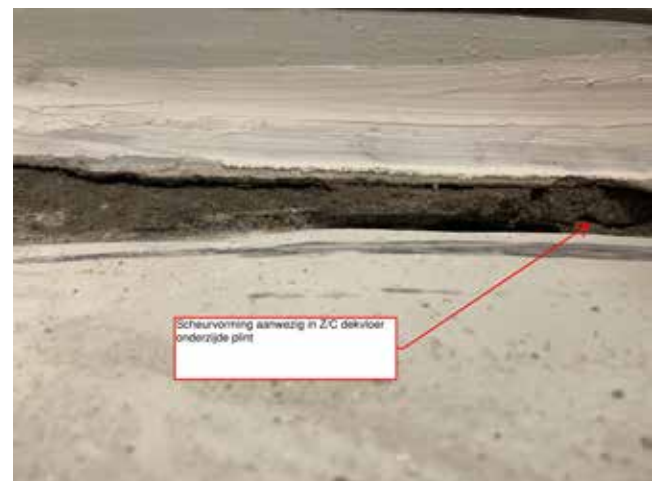
“De cementgebonden dekvloeren waren aangebracht op isolatiemateriaal, zogenaamde verend opgelegde of zwevende dekvloeren. Het ging om een dekvloer die was aangebracht op een samen-drukbaar isolatiemateriaal. Voor dit type dekvloer is in Nederland een norm beschikbaar, de NEN 2742. Een zwevende dekvloer rust niet op een vormvaste ondergrond maar op een verende (isolatie)laag. De aanwezige vervorming (uitzetten/

krimpen) van dit type dekvloer moet ongehinderd plaats kunnen vinden onder invloed van thermische en/of mechanische belasting. Daarom is het belangrijk dat een verend opgelegde dekvloer rondom bij opgaande bouwdelen is voorzien van een kantstrook. De kantstroken waren hier aangebracht. Het is ook belangrijk om een starre aansluiting van de (dek)vloer met verticale bouwdelen te voorkomen.”

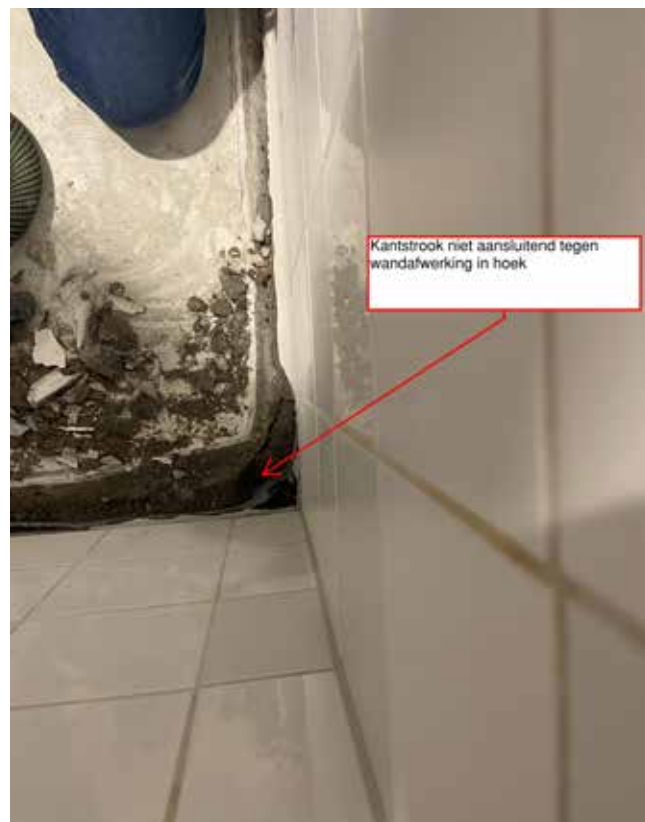
“Het toepassen van een verend opgelegde dekvloer in een doucheruimte had een zeer lastig detail: waterdichte aansluiting vloer met wand. Door het aanbrengen van een in werk geformeerde epoxy holplint was er een starre verbinding ontstaan tussen de verend opgelegde dekvloer en de wand. Door de aanwezige thermische en mechanische vervorming van de verend opgelegde cementgebonden dekvloer kwam er een spanning op de epoxy holplint. Het gevolg was scheurvorming.”
