tba **afbouwpost**

DE NIEUWSBRIEF OVER ONTWIKKELINGEN IN DE AFBOUWSECTOR EN WAT DAT VOOR U BETEKENT.

NUMMER 20 · APRIL 2019
JAARGANG 8 · WWW.TBAFBOUW.NL

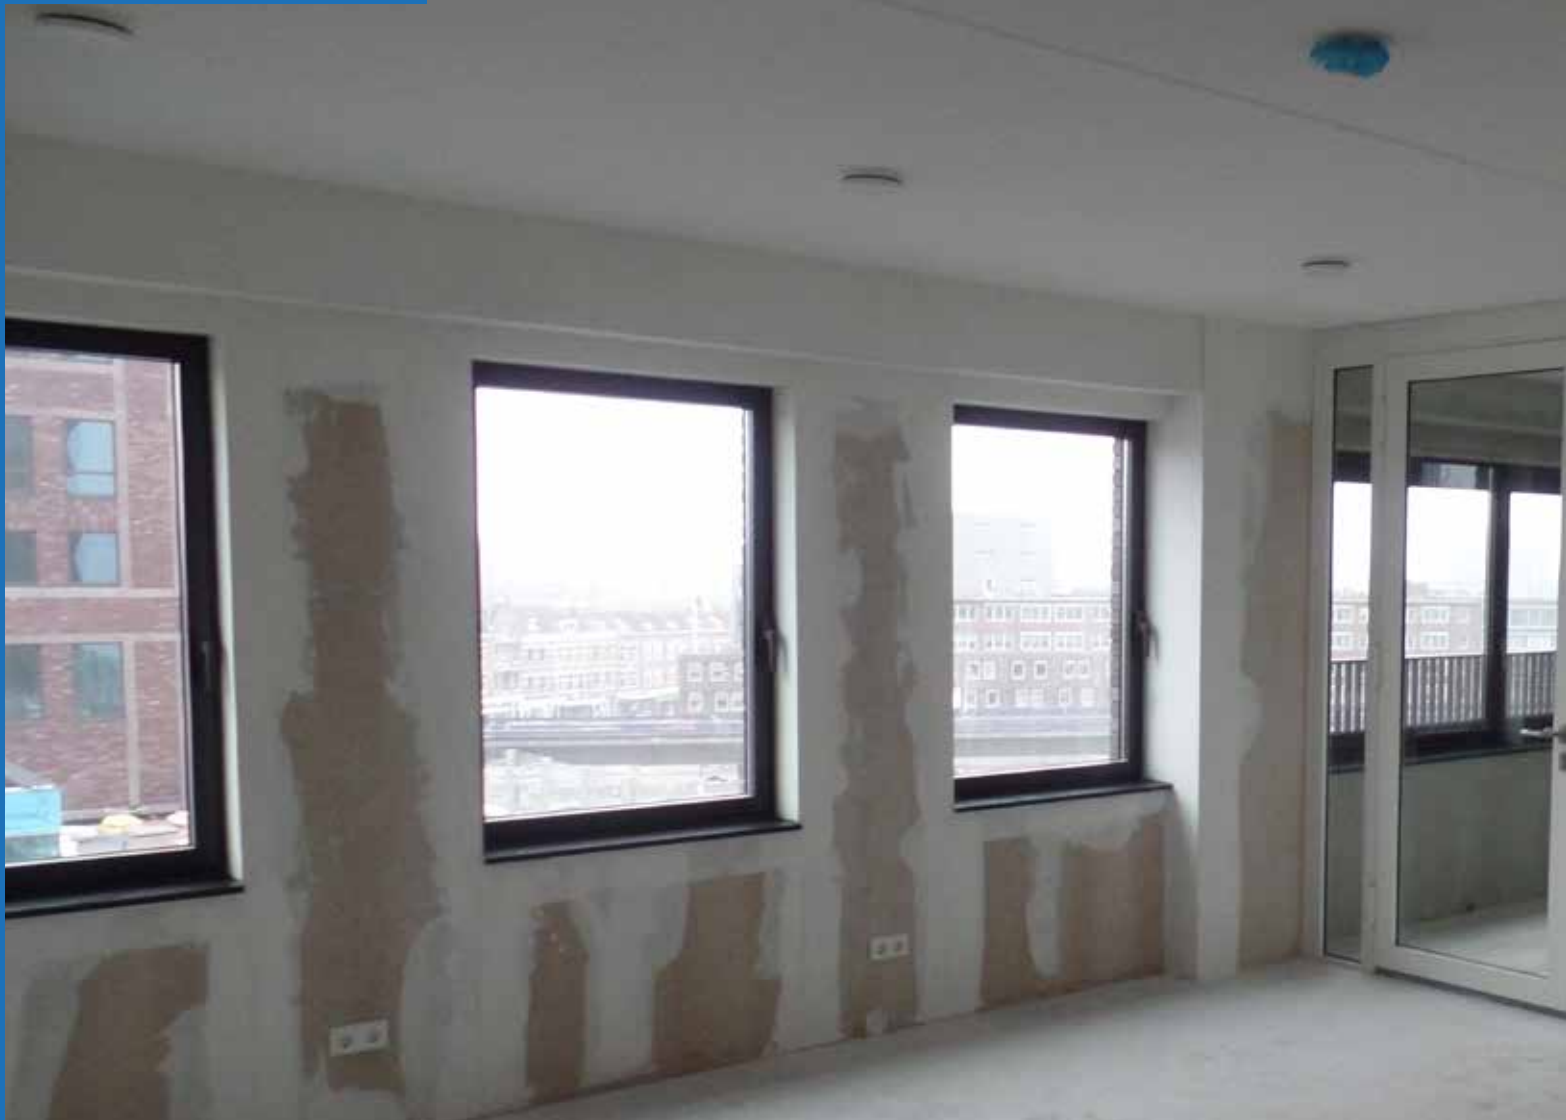
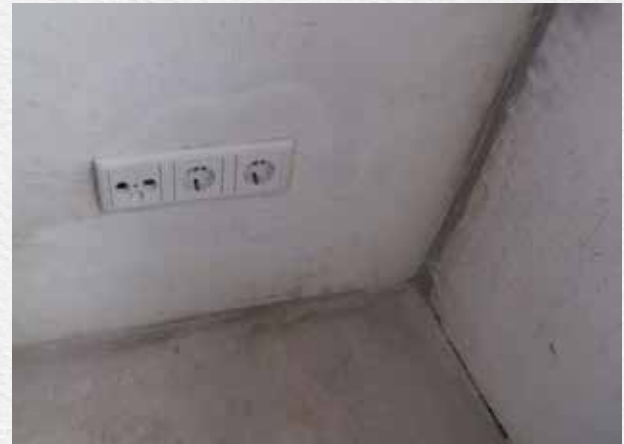
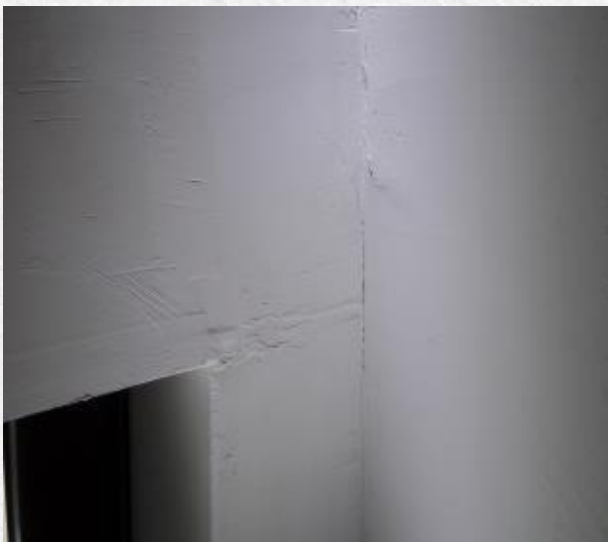
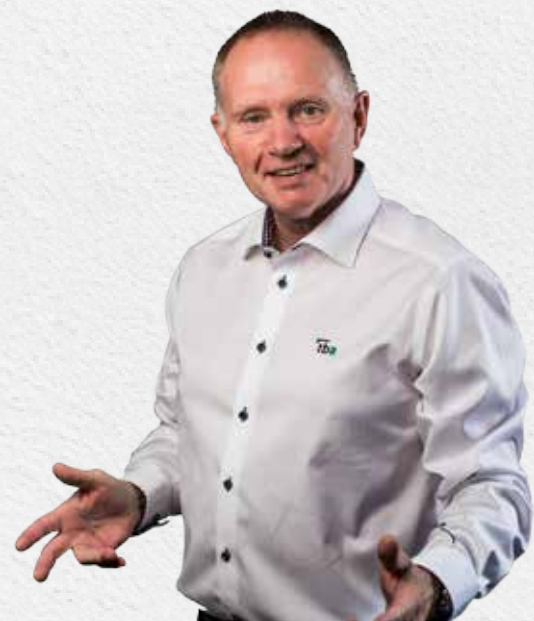
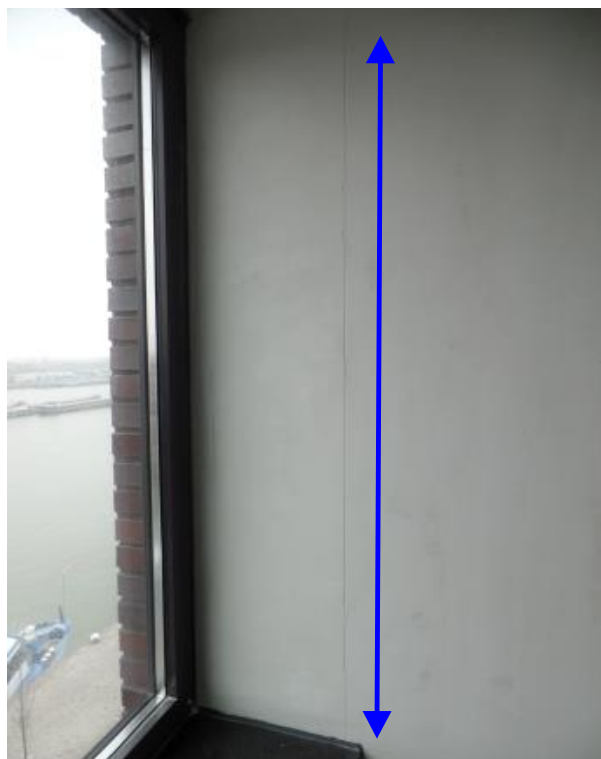
gever als stukadoor waren aanwezig. En beiden wilden ze hun gelijk hebben. Ik ben gelijk op onderzoek uitgegaan. Ik zag dat de binnenwanden te dik waren afgewerkt. Dat kan invloed hebben op de kwaliteit van het stucwerk. Zulke dikke stuclagen op binnenwanden van beton, prefab gevelelementen en gipsblokwanden kunnen bij bepaalde temperaturen en luchtvochtigheden negatieve

effecten hebben. Ook kan er versterkt krimpgedrag ontstaan door drogingsgedrag. Hierdoor kunnen scheurtjes ontstaan.

Dit was ook de oorzaak van scheurtjes tussen de wanden en plafond. Het stukadoorsbedrijf wilde dit bij voorbaat voorkomen door een strookje wapeningsweefsel in de stuclaag aan de bovenzijde van de wanden toe te passen. Helaas had dit niet het gewenste effect. Deze toepassing geeft nooit een volledige zekerheid om dit probleem te voorkomen.

plafond was purschuim als vulling aangebracht. Het purschuim moest ervoor zorgen dat beide materialen aan elkaar hechtten. Maar als het purschuim loslaat vanaf het oppervlak kan er op 10 tot 15 mm vanaf het plafond op de wand ook scheurtjes ontstaan. Deze scheurtjes kunnen nog heftiger zijn als het purschuim onregelmatig loslaat vanaf het oppervlak of plafond. Dit type scheurvorming moest de opdrachtgever accepteren. Het stukadoorsbedrijf kan in deze kwestie niets verweten worden. Zelfs het insnijden van de stuclaag zal nooit voldoende zijn om deze scheurtjes te voorkomen. Uiteindelijk heeft het stukadoorsbedrijf de scheurtjes als meerwerk gerepareerd."

Wilt u achteraf gezeur voorkomen? Dan is het belangrijk dat u vooraf afsprekt welke esthetische eisen een opdrachtgever kan verwachten van uw stucwerk. Zo weet iedereen waar hij aan toe is.

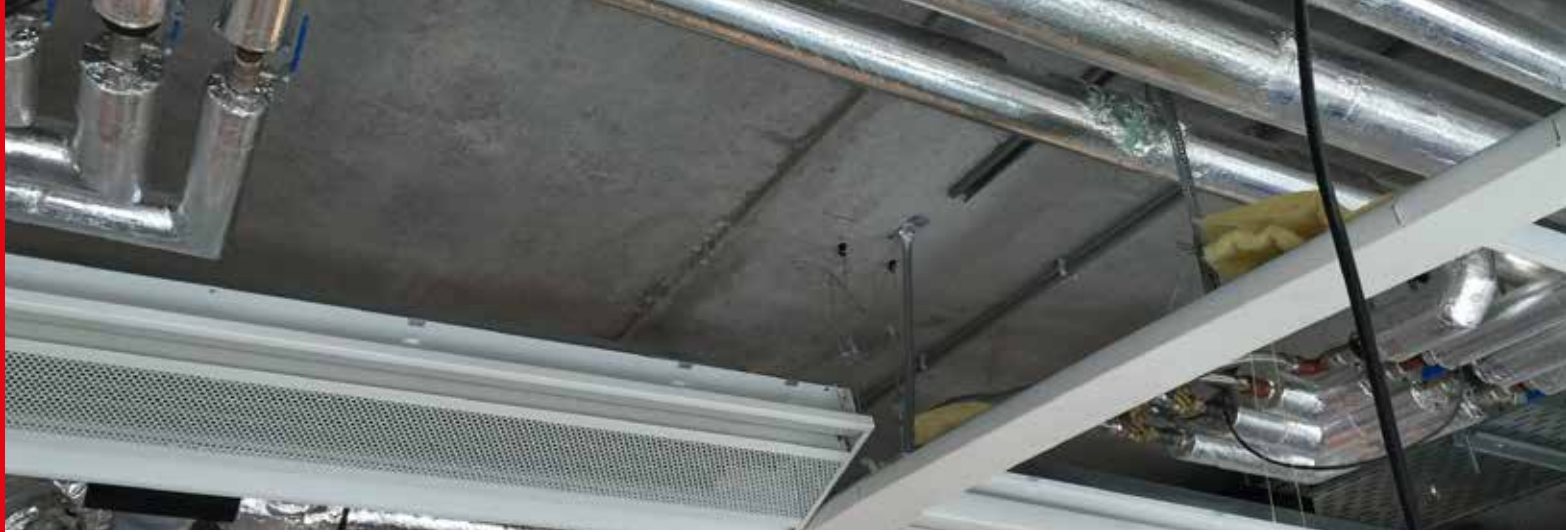
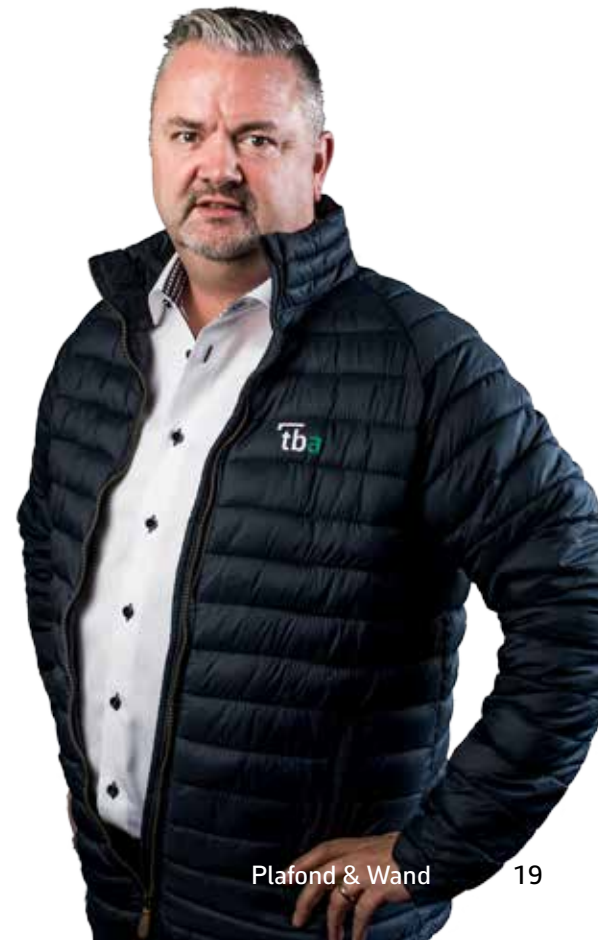
“Toen ik ter plekke was vertelde de opdrachtgever mij dat het plafond twee weken geleden door een plafondmontagebedrijf was gemonteerd”, gaat Hermen verder. “Om de oorzaak te achterhalen heb ik eerst de plafondconstructie bekeken. Daar zag ik dat het bedrijf noniushangers bij de bevestigingen in de betonnen verdiepingsvloer had gebruikt. Helaas waren een aantal hangers bezweken. De brede kop van de Subex-nagels waren op een paar plaatsen losgeraakt. En dat terwijl de rest van de nagels nog in het beton zat. Toch was het niet genoeg om het plafond te houden.

De hart op hart afstanden van de ahangpunten van de hangers waren volledig volgens de montagevoorschriften van de fabrikant bevestigd. Dus dit kon het niet zijn. Toen ik de constructie verder onderzocht zag ik dat er nergens nagels kapot geslagen waren. Als dit wel het geval was geweest was de draagkracht van de nagels veel minder. Dit had de oorzaak van het bezwijken van het plafond kunnen zijn. Maar dit was het dus ook niet.

Wat ik verder zag waren de klimaatelementen en armaturen. Deze waren door de installateur aangebracht. Maar wat bleek: de ellenlange klimaatelementen lagen los in het plafond en dat is niet zoals het hoort! Normaal gesproken horen de elementen te hangen aan de bovenliggende betonconstructie. Als de elementen zich vullen met water wordt het plafond extra belast. Ik had de oorzaak achterhaald. De met water gevulde elementen waren te zwaar voor het plafond.

De opdrachtgever nam contact op met de installateur. Het installatiebedrijf was failliet. Het moge duidelijk zijn waarom... Systeemplafonds mogen in de basis alleen hun eigen gewicht dragen. Laat de installateur dus altijd navragen of een systeemplafond extra belasting kan dragen. Of dat er extra ophangpunten moeten worden aangebracht. Zo voorkomt u onnodige schade.”

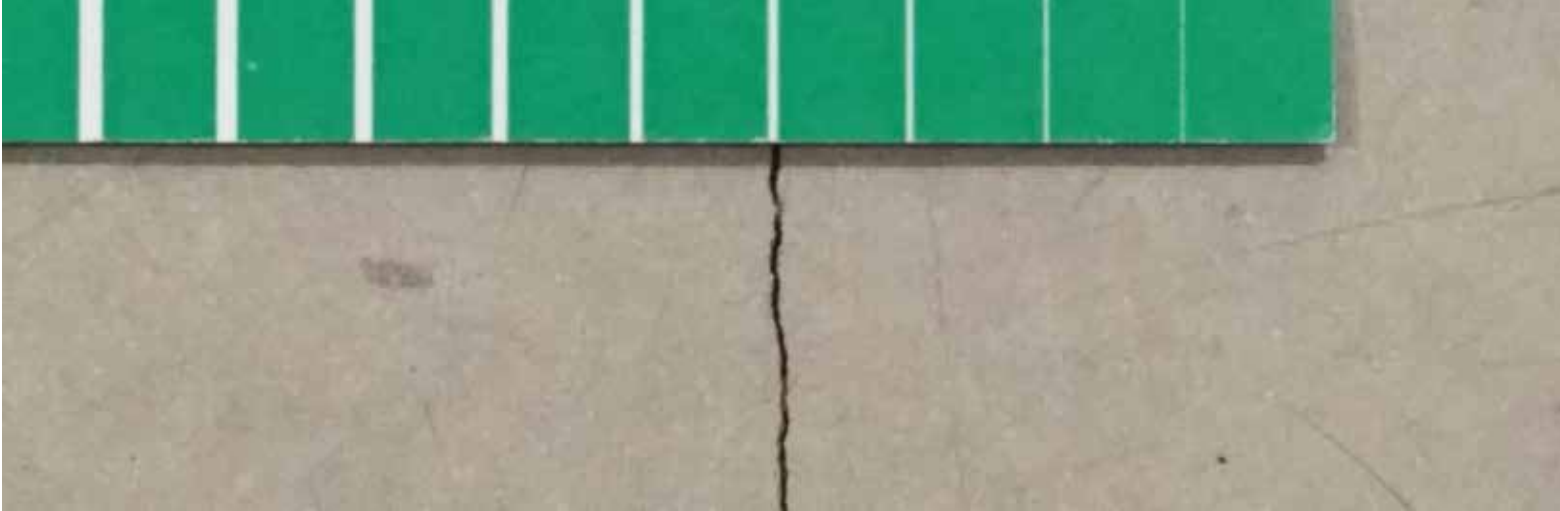
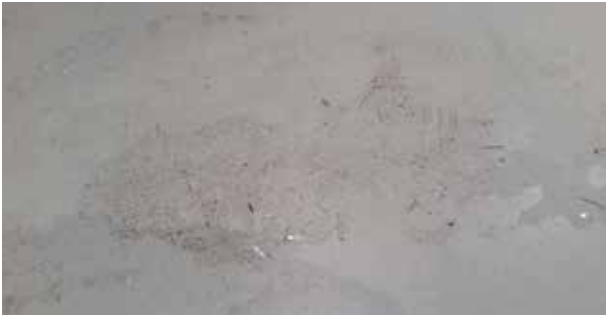
“Toen ik aankwam zag ik waarom de opdrachtgever mij had ingeschakeld: overal waren scheurlijnen en putjes zichtbaar. De putjes waren ontstaan door ontsnapte luchtbelletjes. Vooral bij de receptie waren heel veel putjes te zien. Het grote oppervlak vertoonde veel meer scheurtjes en putjes dan het proefvlak. De scheurtjes zagen er in het grote oppervlak wel hetzelfde uit als in het proefvlak. Ze waren ontstaan tijdens de verharding van de laag. Dit gebeurt bij minerale vloeren. Die krimpen tijdens verharding. En in dit geval ging het om craquelé verwante scheuren. Er had geen onthechting plaatsgevonden. De omgevingsfactoren hadden een rol gespeeld in het ontstaan van de scheurtjes en putjes. Denk eens aan de luchttemperatuur en

luchtvochtigheid. De aanwezigheid van de putjes lijkt op een te snel aantrekken van de cementgebonden gietvloer.

Het is altijd belangrijk dat het aanbrengen van een vloer onder gunstige omgevingsomstandigheden moet gebeuren. Soms wordt dit nog wel eens vergeten. Zeker als alles snel af moet. Maar dit kunnen grote gevolgen hebben. Vervelende gevolgen zelfs. Om dit te voorkomen voeren wij van het TBA controles uit. Meerdere controles zodat wij de kwaliteit van het werk goed kunnen bewaken. Wij komen meerdere keren per project langs om te controleren of het werk op de juiste wijze en onder de juiste omstandigheden wordt uitgevoerd en of passende materialen worden toegepast. Als wij een afwijking signaleren dan sturen wij gelijk bij. Hierdoor voorkomt u niet alleen werkachterstanden maar ook hoge kosten die drukken op de winst van het project.”
